## Rapportage

### Thermografisch onderzoek

***Driespronglaan 6  
3951 VJ Maarn***

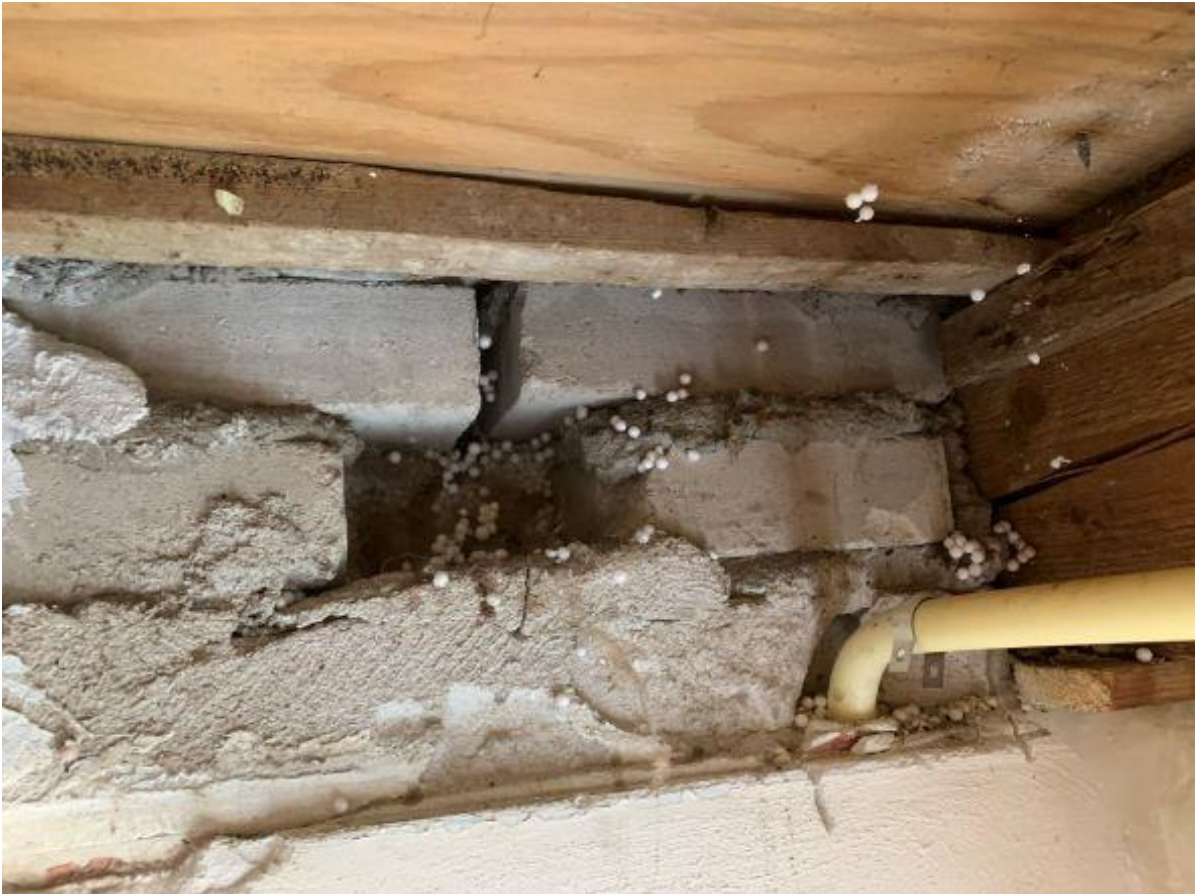
*Dit is de binnenzijde van de gevel in het plafond van mijn eigen woning. Een gatenkaas.*

*Dit kan het beste worden opgelost van binnenuit door het plafond open te maken. Metselwerk wat niet gestuct is stucen.*

*De muren luchtdicht aansluiten op de onderkant van het dakbeschot (flexpur + luchtdichtingstape of -pasta). Hetzelfde rond de balken. Leidingdoorvoeren rondom luchtdicht maken. Verder is het belangrijk dat boven de kozijnen isolatie is aangebracht en rondom luchtdicht is aangesloten/afgewerkt.*

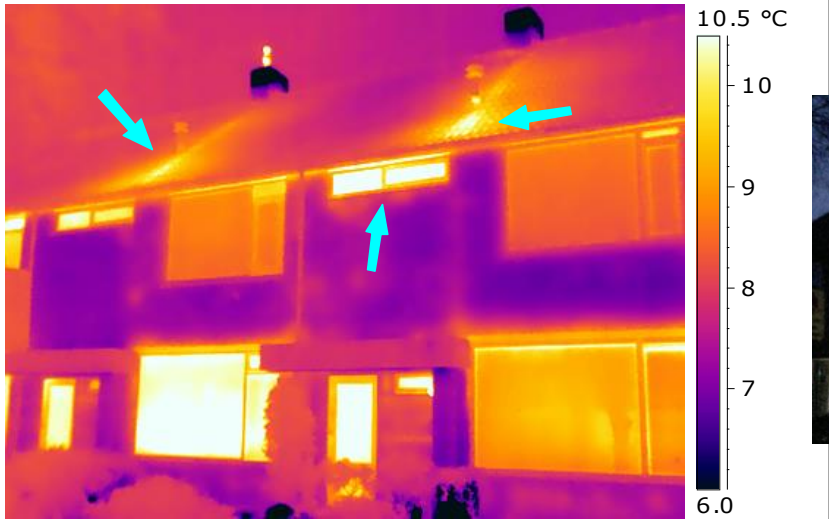
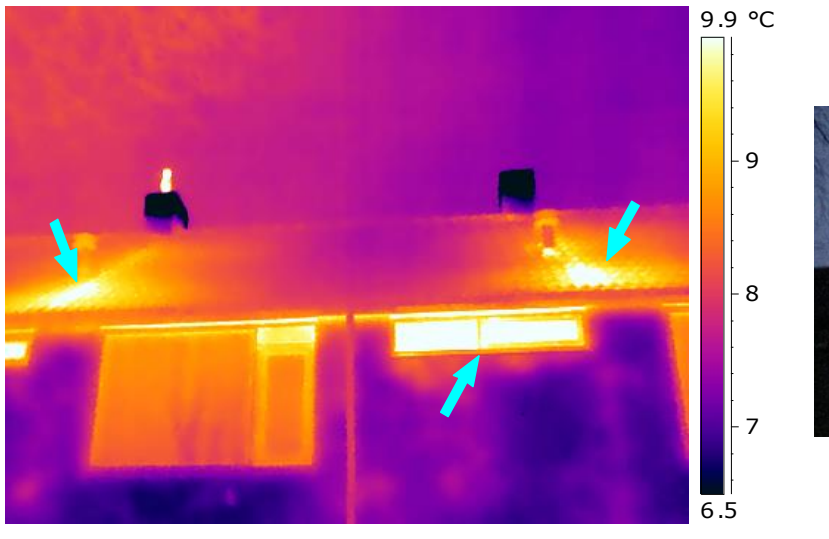
| Verdieping / bouwdeel / Constructiedeel: | Voorgevel |

Veel warme lucht uit het dak.

Bovenlichten zijn enkel glas (badkamer) en multiplex (voorkamer).

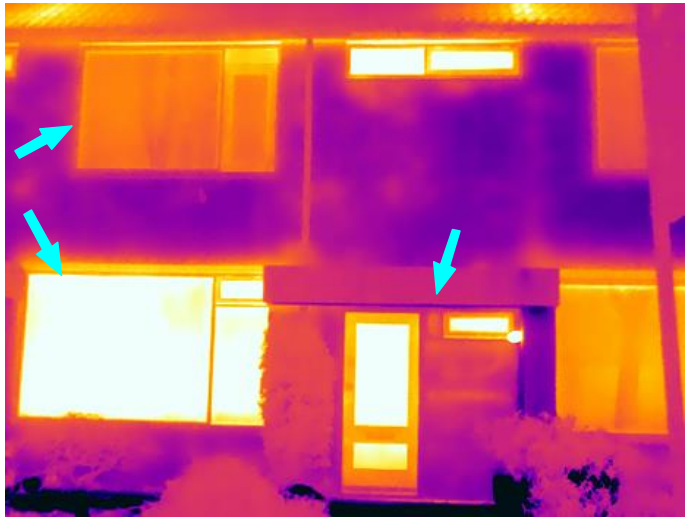
a) Voordeur en toilet hebben enkel glas.

Woonkamer heeft oud/standaard isolatieglas, terwijl de verdieping HR++ glas is.

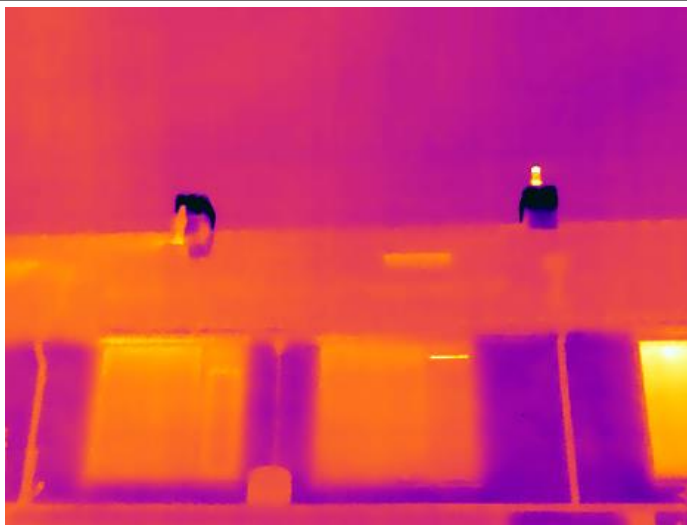
b) De opnamen aan de achterzijde laten thermografisch niet zoveel zien. Dit komt omdat de wind, die op de achtergevel stond, de gevel en het dak afkoelde. Aan de voorzijde is daarom des te meer te zien.

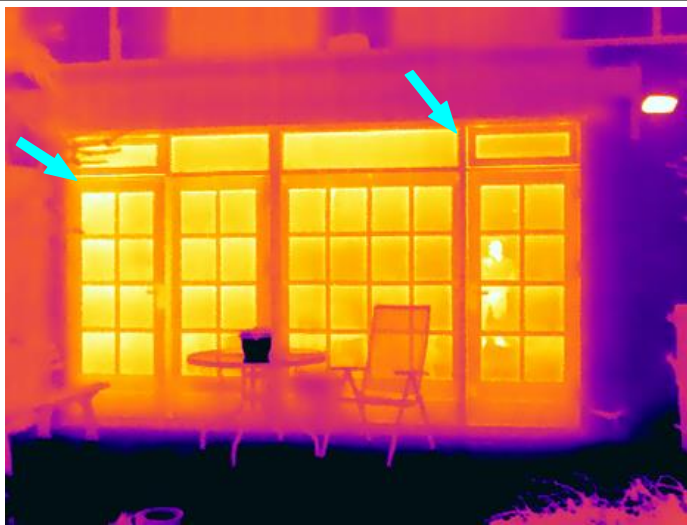
b) Rondom de draaiende delen komt warme lucht naar buiten.

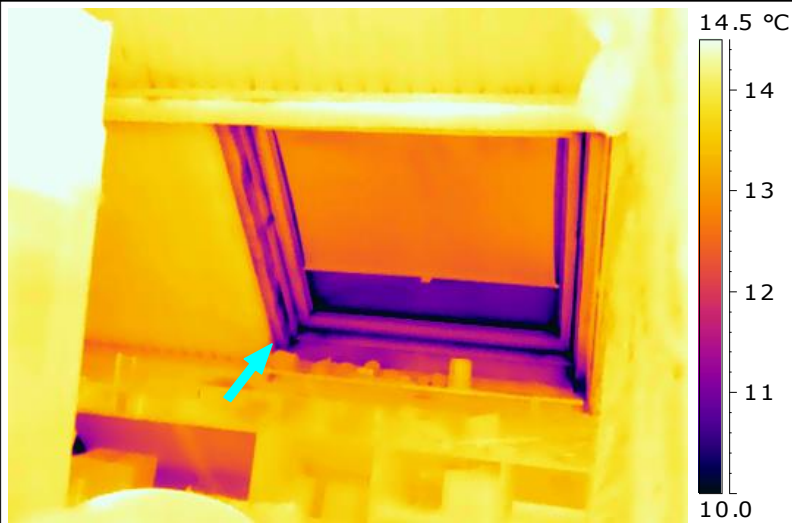
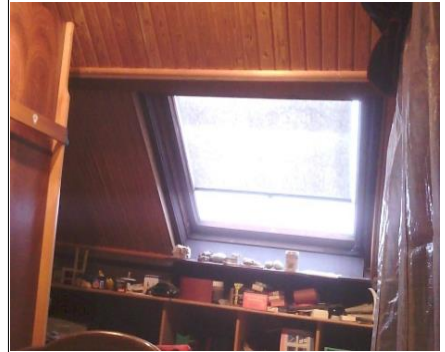
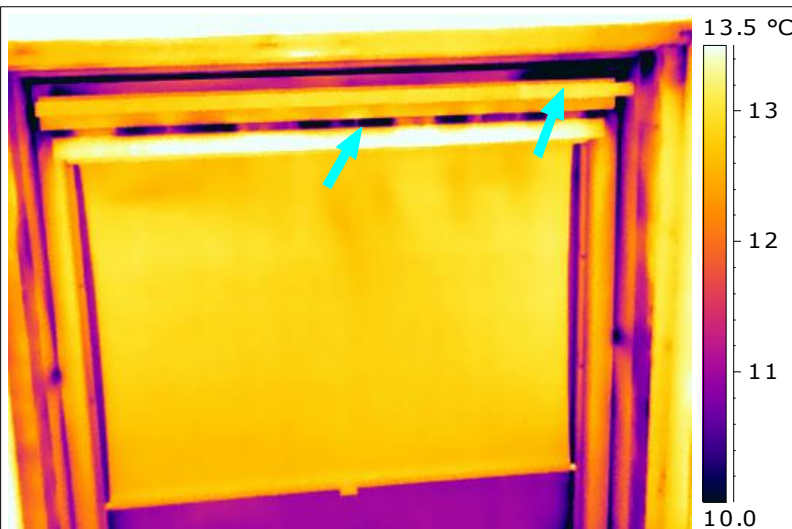
| Verdieping / bouwdeel / Constructiedeel: | Zolderkamer, dak achterzijde |

Tocht rond het dakraam. Ook de klep van het dakraam sluit niet helemaal af.

- Bij bovengenoemde werkzaamheden het Velux dakraam luchtdicht aansluiten op de hierboven genoemde folie.
- Dit geldt ook voor de dakdoorvoeren van de riolering en de ventilatie van de badkamer.

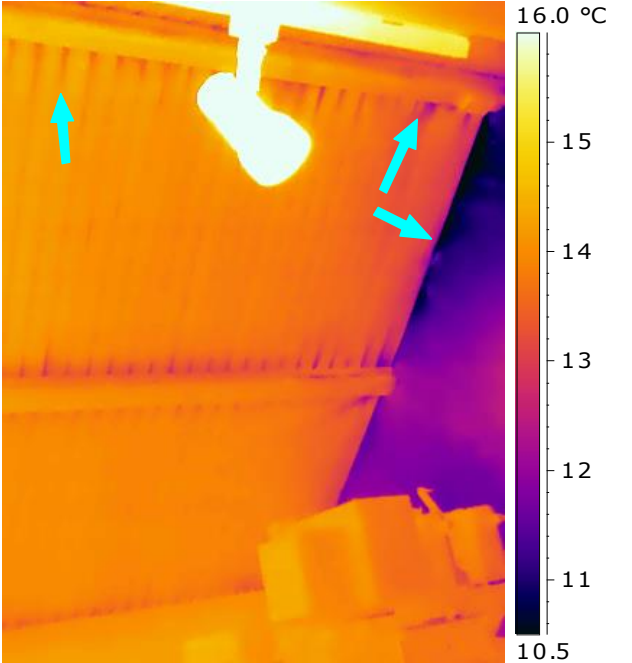
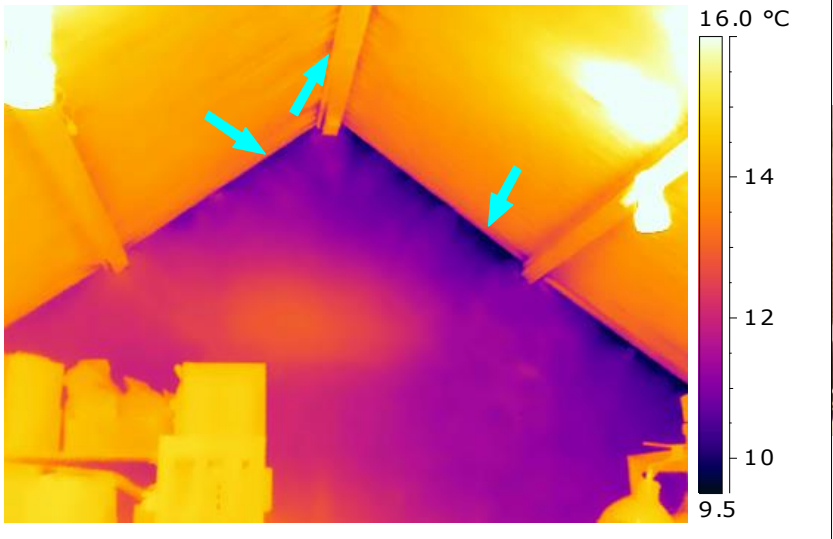
| Verdieping / bouwdeel / Constructiedeel: | Zolderkamer, dak achterzijde |

Het dak bestaat uit houten delen en is aan de binnenzijde geïsoleerd met 20 mm polystyreen platen, afgewerkt met schroten. Dit geheel is niet luchtdicht, waardoor er op de zolder veel tocht is en veel warmteverlies zoals te zien is op de opname aan de buitenzijde. De warme lucht die uit het dak kan ontsnappen wordt op de lager gelegen verdiepingen aangevuld met koude lucht van buiten. Hierdoor ontstaat een koude trek in de woning.

- Het pannendak is aan de binnenzijde geïsoleerd met 20 mm piepschuim en afgewerkt met schroten. Het dakbeschot zelf bestaat uit houten delen. Op de opnamen van de buitenkant is goed te zien hoeveel warme lucht en dus energie door het dak ontsnapt. Boven de ketel zit een groot gat in het dak. De warmte die de ketel afgeeft verdwijnt rechtstreeks door het dak.  
*Belangrijk is dat het dak aan de warme kant luchtdicht is. Dat betekent een gesloten luchtdichte laag aan de binnenkant aanbrengen. Hiervoor bij voorkeur een speciale ('intelligente'-vochtvariabele) folie gebruiken. Deze wordt over de gordingen heen aangebracht en luchtdicht aangesloten op het stucwerk op de muren (bouwmuur, kopgevel en gevel op de verdieping. Alle naden en aansluitingen afdichten met speciale luchtdichtingstape en/of kit. Bijvoorbeeld van het merk Siga of Illbruck. De ruimte tussen de folie en het dakbeschot volledig vullen met isolatie om vochtproblemen in het dak te voorkomen.*

*Dat kan met minerale wol of pir-isolatie. Maar met biobased materialen (vlas, houtvezel of cellulose) blijft de zolder koeler in de zomer, doordat deze materialen de binnenkomende warmte accumuleren en slechts langzaam doorlaten naar binnen.*

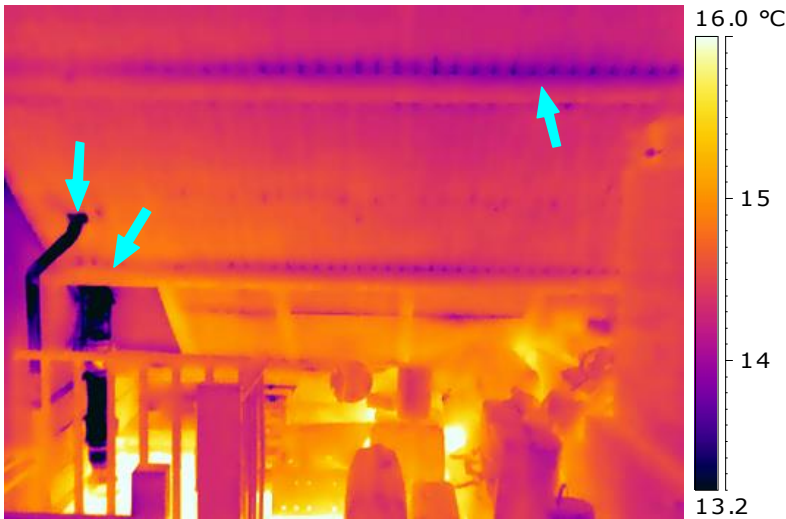
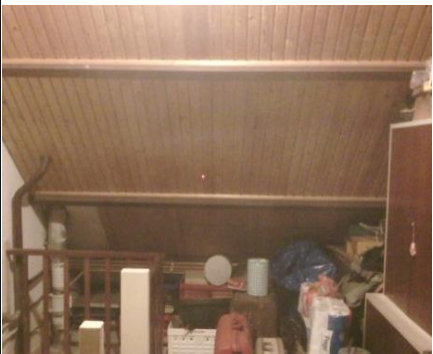
a) Koude lucht langs de twee dakdoorvoeren

Koude lucht uit het dak.

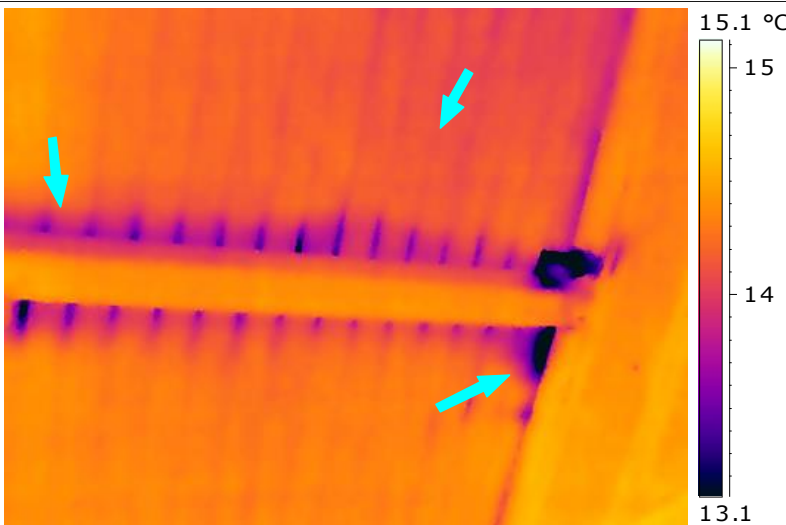
b) Koude lucht uit het dak.

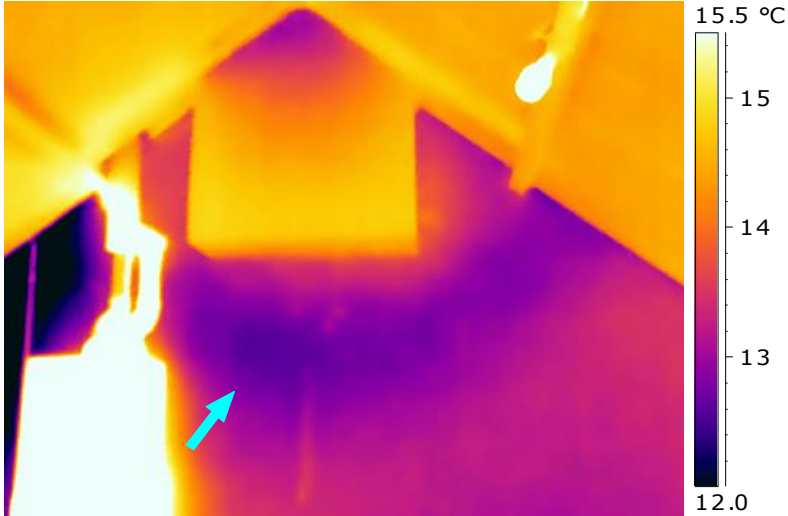
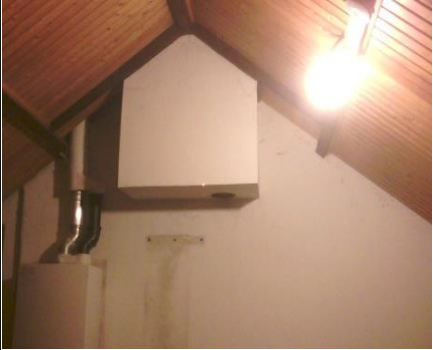
| <b>a) Zonder onderdruk</b> | |

a) Opvallende koude baan in de muur met de buren. Is dit een spouwmuur?

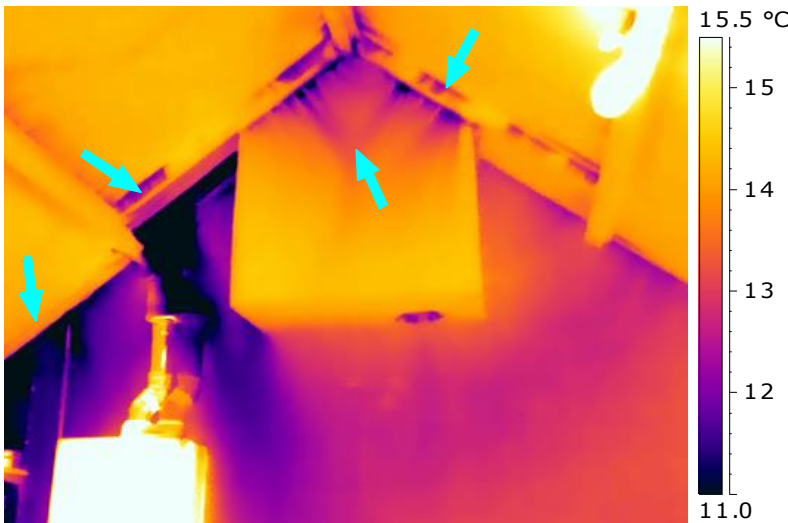
| <b>b) Mét onderdruk</b> | |

b) Koude lucht uit naden en aansluitingen en veel koude lucht langs de rookgasafvoer (zie volgende bladzijde).

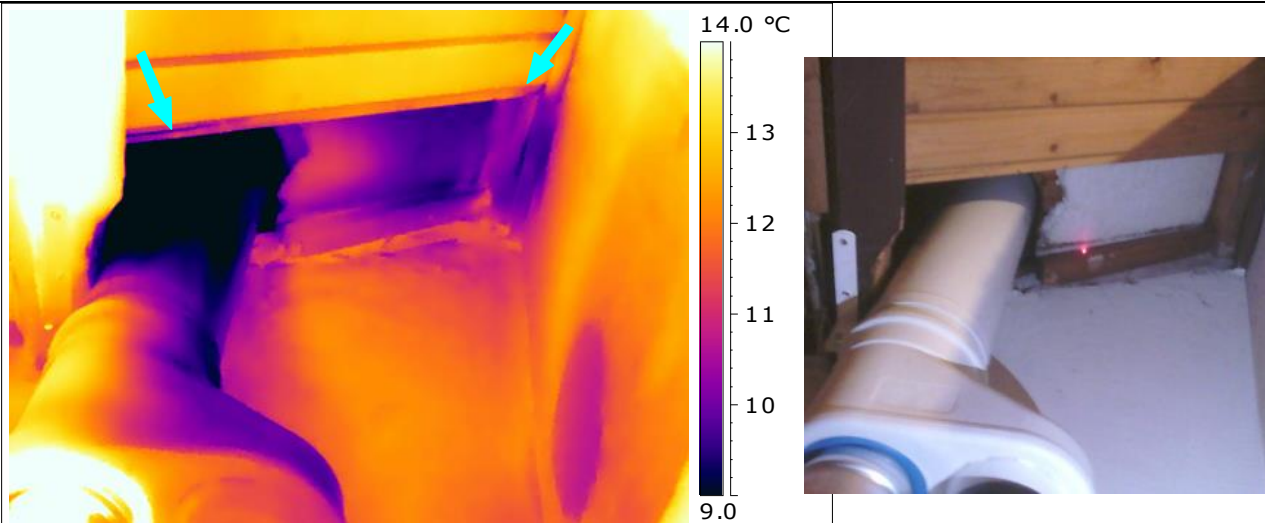
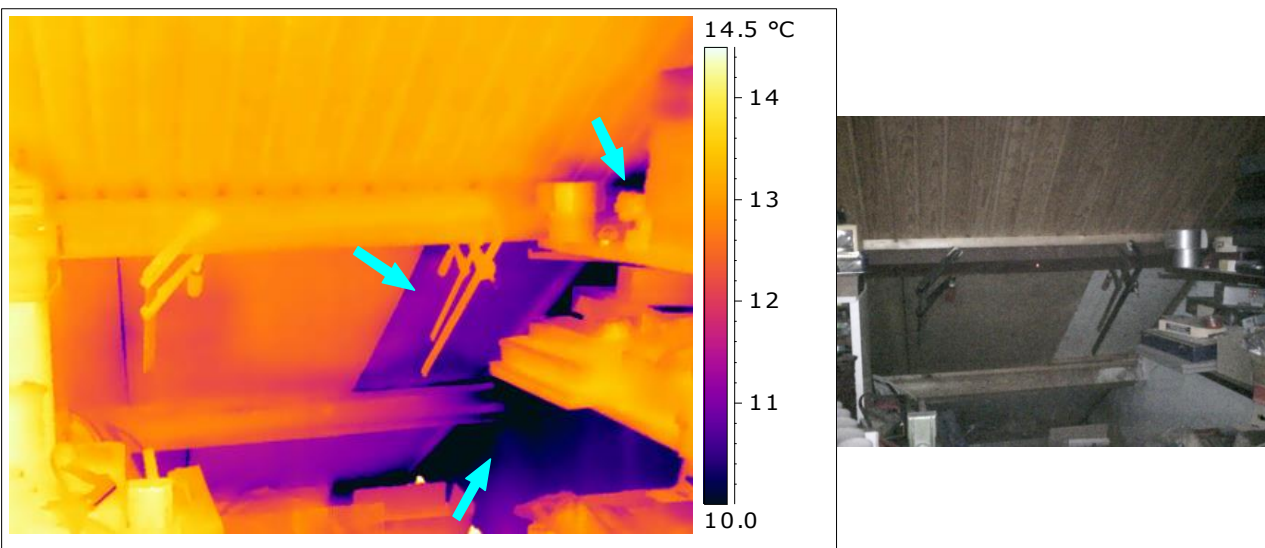
| Verdieping / bouwdeel / Constructiedeel: | Open ruimte op zolder, dakvlak achter |

- a) Rond de rookgasafvoer zit een groot gat. De warmte van de ketel vliegt hier zo naar buiten en zorgt voor trek (tocht) in het trappenhuis.
- b) Koud vlak door ontbreken van schroten. Bij de muur komt veel koude lucht naar binnen.

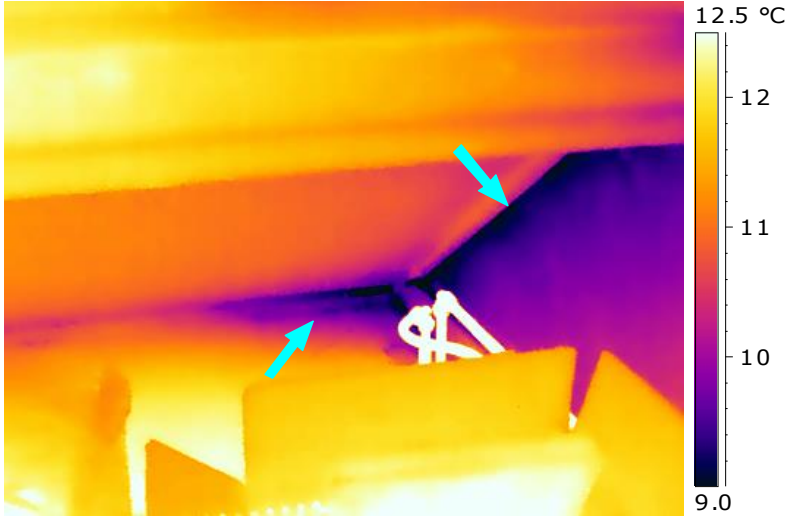
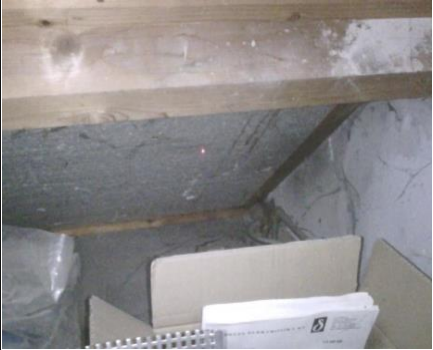
| <b>a) Open ruimte op zolder, dakvlak achter</b> | |

a) Koude lucht uit het dak.

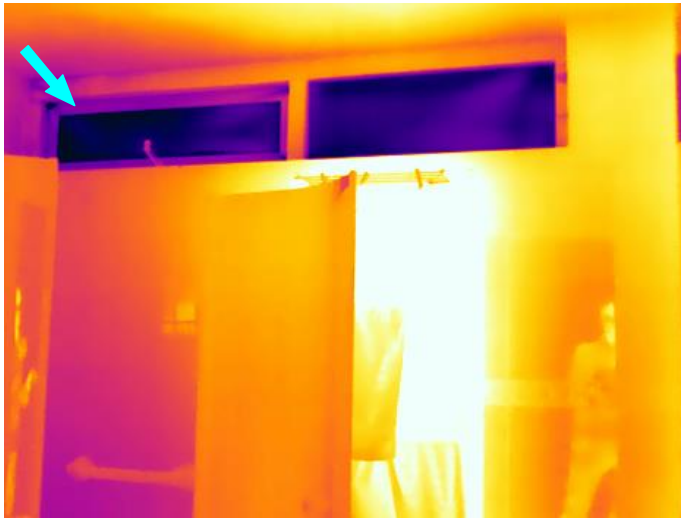
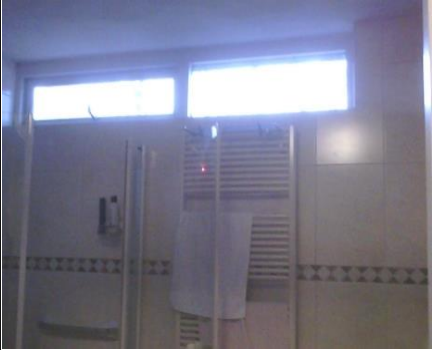
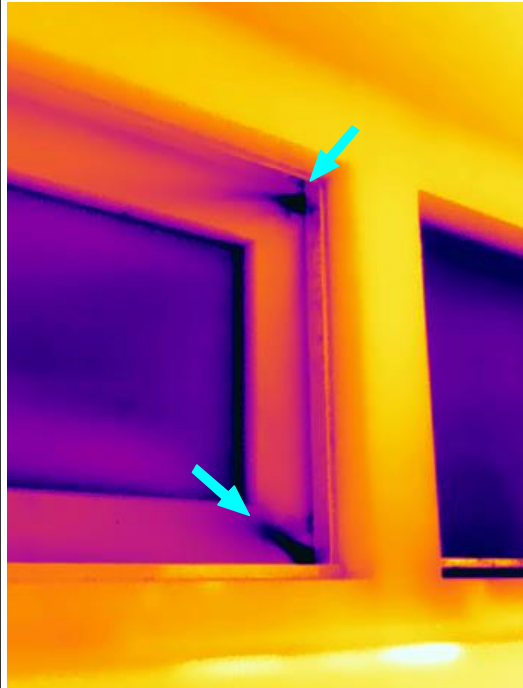
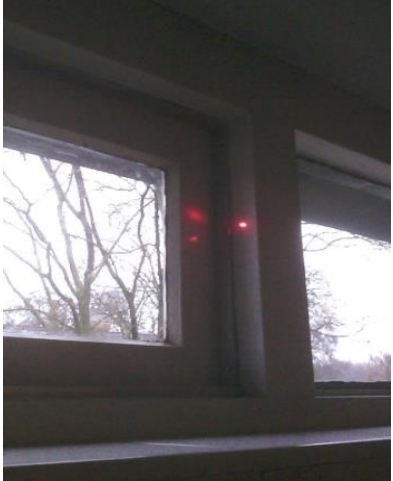
| Verdieping / bouwdeel / Constructiedeel: | Badkamer |

De ramen zijn enkel glas.

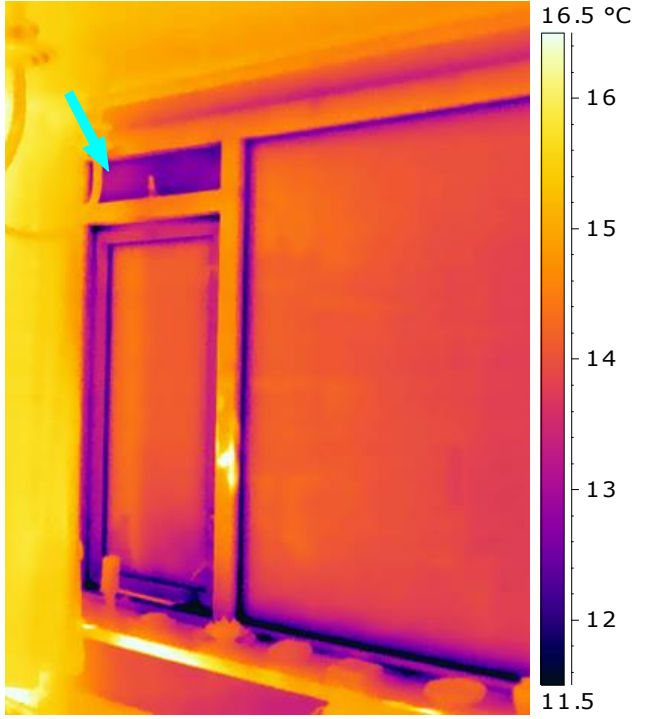
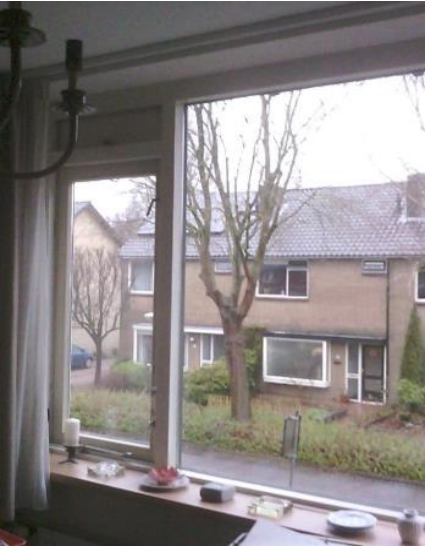
| Verdieping / bouwdeel / Constructiedeel: | Kamer voorzijde |

a) Bovenlichten zijn van multiplex (ongeïsoleerd).

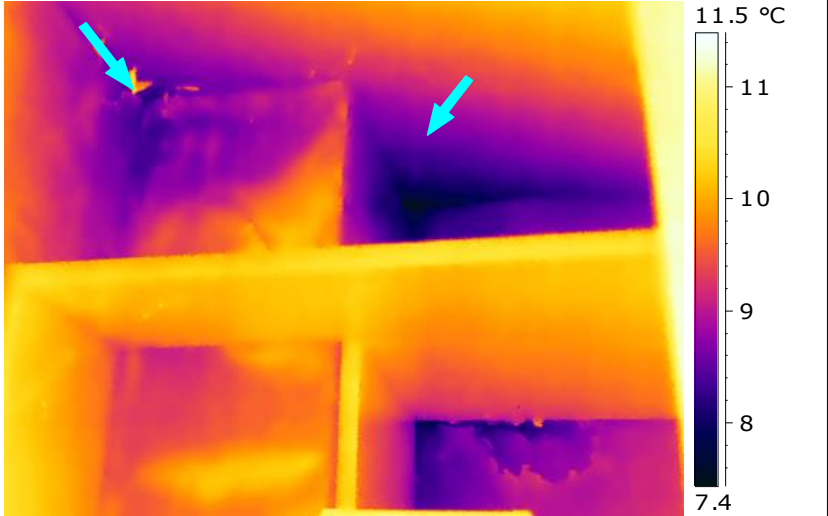
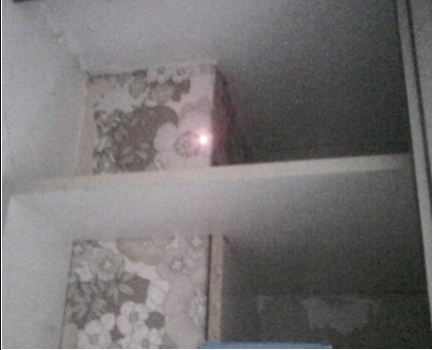
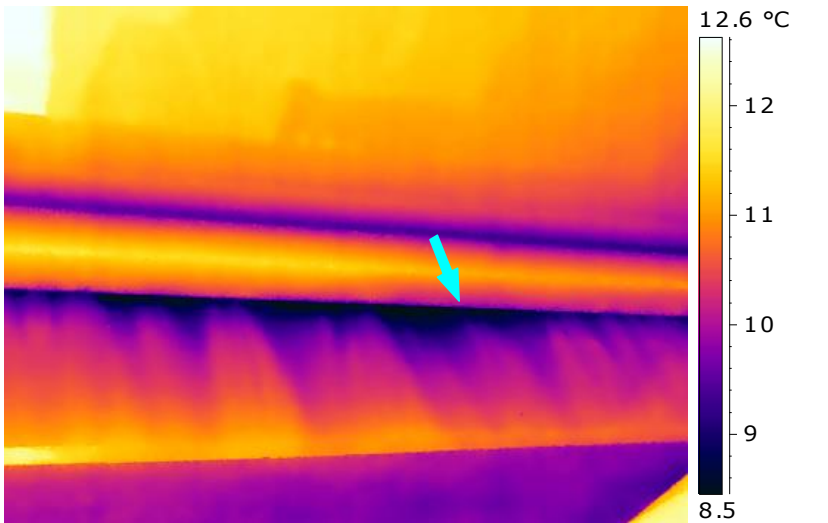
| Verdieping / bouwdeel / Constructiedeel: | Slaapkamer achter |

- a) Flink tocht uit de koof. Hier zit het kanaal van de afzuigkap in en net achter de goot door het dak gaat.  
b) Veel tocht tussen vensterbank en kozijn. Dit geldt voor alle kamers.

- Het kanaal van de afzuigkap loopt via de slaapkamer aan de achterzijde. Hier kwam behoorlijk koude lucht uit.  
*De makkelijkste manier om dit te verhelpen is waarschijnlijk door onder de pannen de aansluiting tussen dakdoorvoer en het dak dicht te maken.*

*De naden tussen kozijn en vensterbank/muur afkitten met een goede kit. Dit kan een schilder of timmerman doen.*

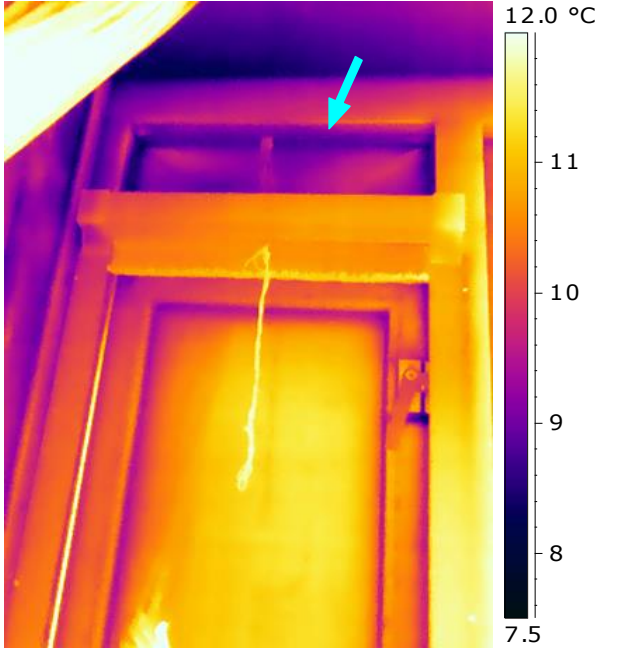
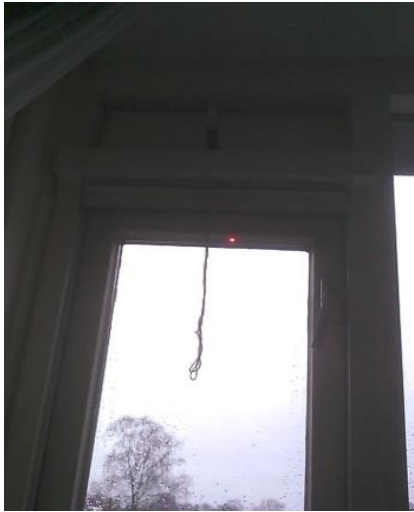
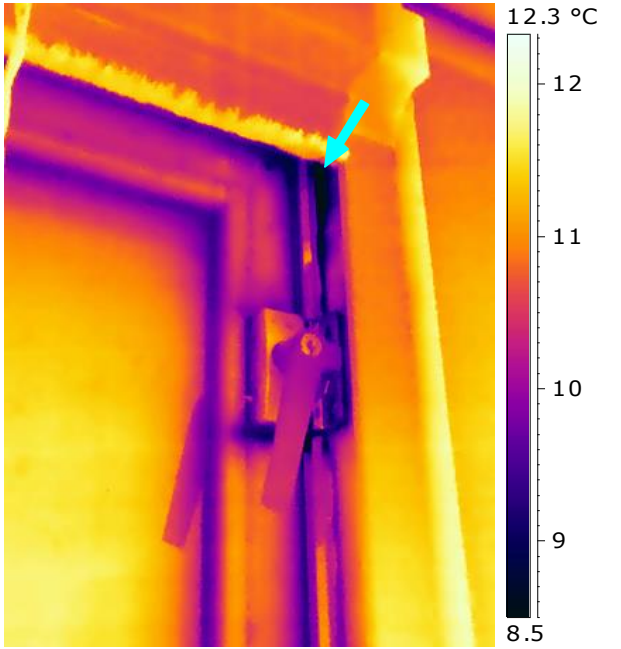
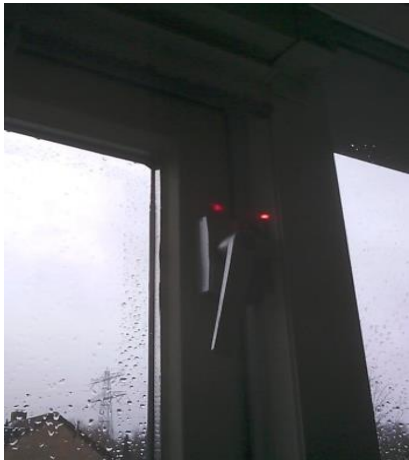
- a) Bovenlicht tocht.
- b) Raam tocht iets.

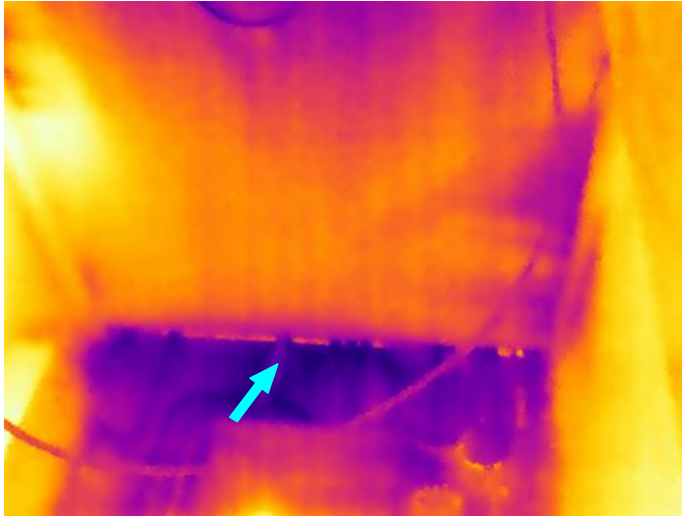
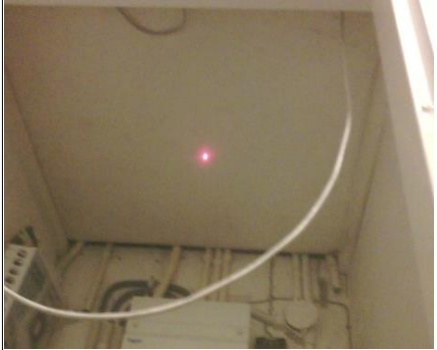
| Verdieping / bouwdeel / Constructiedeel: | Meterkast |

a) Koude lucht uit het plafond.

- In de meterkast zitten twee (minder belangrijke) tochtgaten:
  - Uit het plafond kwam koude lucht. *Om hier bij te komen moet het plafonnetje er uit. Waarschijnlijk zal blijken dat het metselwerk van de gevel open is. Zie hierboven.*
  - Een klein lek rond de gasleiding die uit de kruipruimte komt. *Deze afdichten met flexpur of kit.*

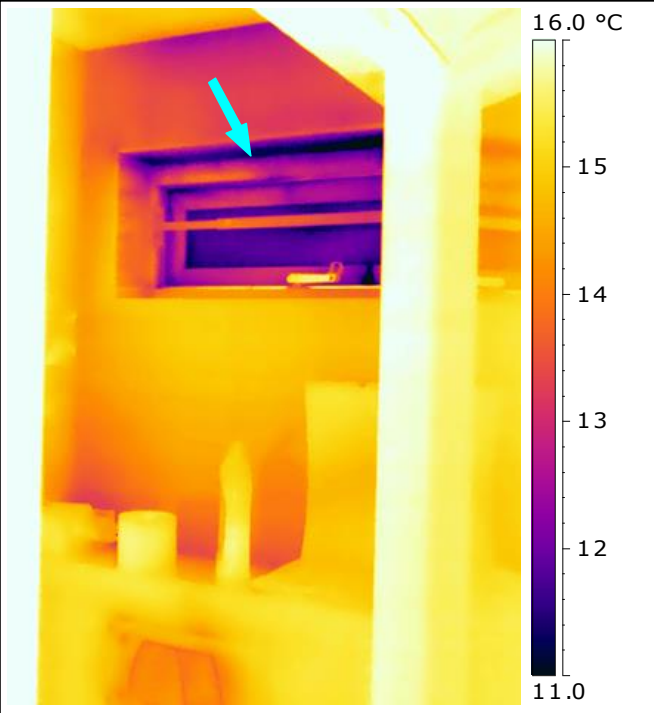
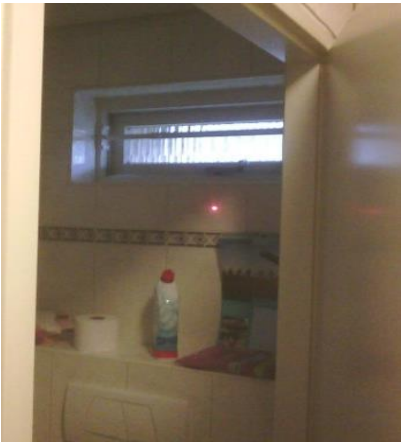
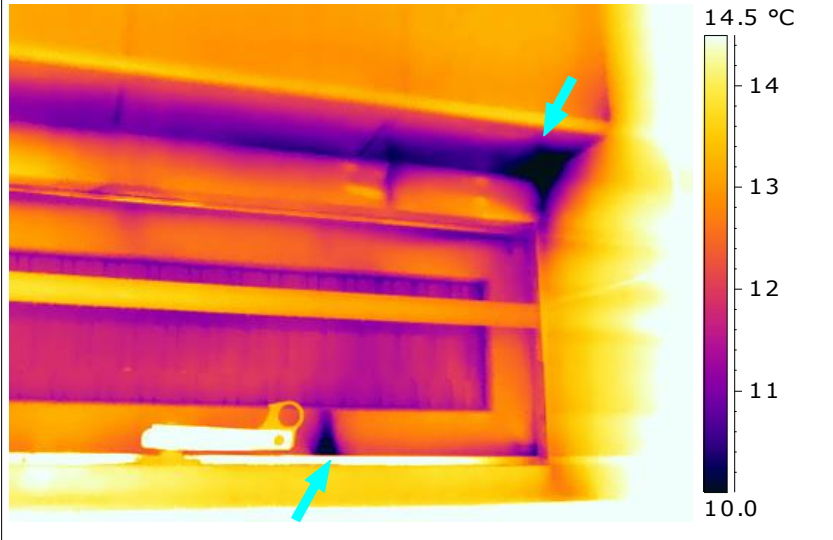
**Commentaar**  
 Bovenlicht is enkelglas.  
 Wat tocht langs het kozijn.

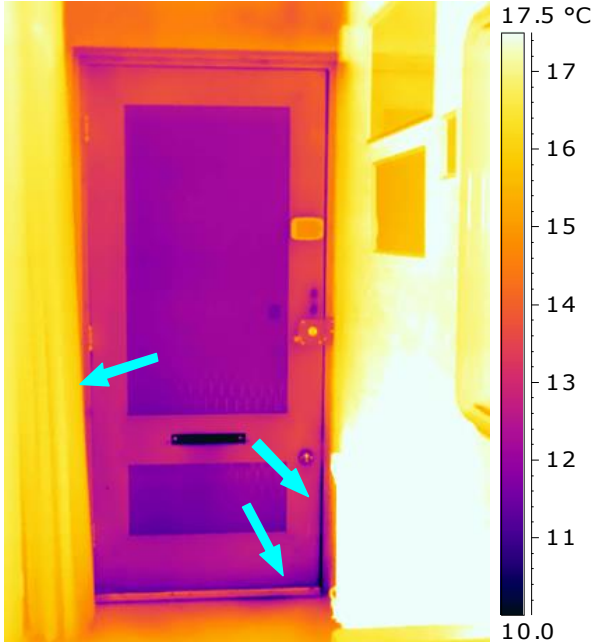
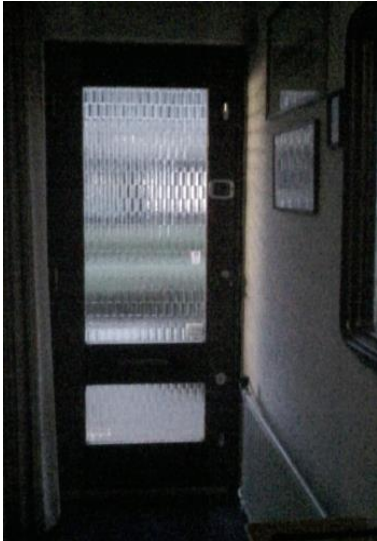
| <b>a) Voordeur</b> | |

- a) Deur heeft enkelglas en tocht. Het zware gordijn sluiten helpt tegen warmteverlies
- b) Het bovenlicht is enkelglas, de andere ruiten standaard isolatieglas. Tocht door en langs het bovenlicht.

*Om de tochtdichtheid te verbeteren de tochtstrips vervangen en het sluitwerk knevelend afstellen. De beste tochtstrips zijn de volrubber Buva Solidseal. Die hebben een grotere 'slag'. Ze kunnen geniet of geplakt worden met dubbelzijdig tape. Nadeel is dat ze er alleen in 17 mm breedte zijn en oudere kozijnspooningen soms maar 15 mm breed. Zie [SolidSeal Renovatie tochtprofiel \(luchtdichtshop.nl\)](https://www.luchtdichtshop.nl)*

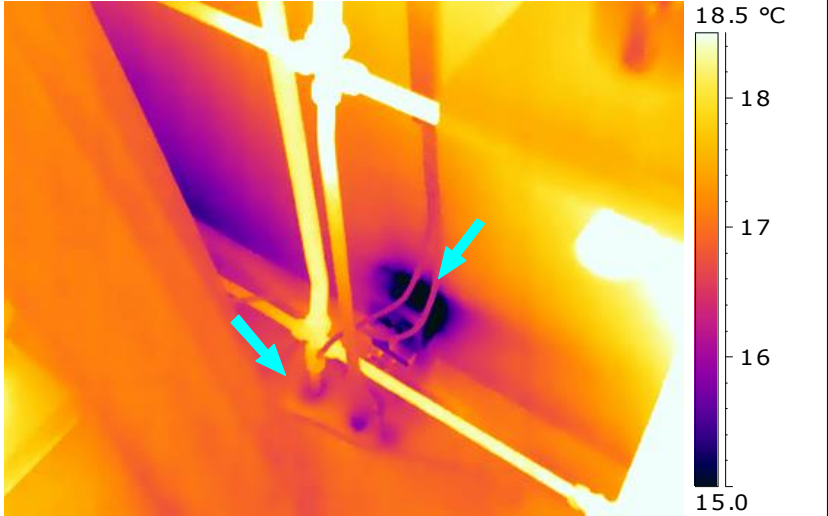
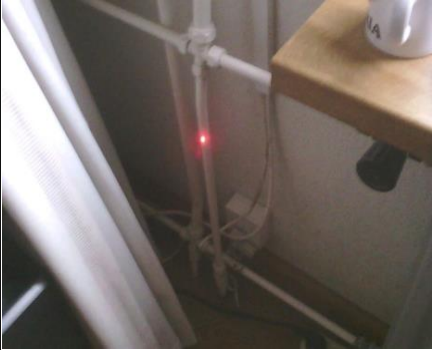
a) De invoer van de CAI-leiding tocht.

*Deze kan met flexpur of kit afgedicht worden.*

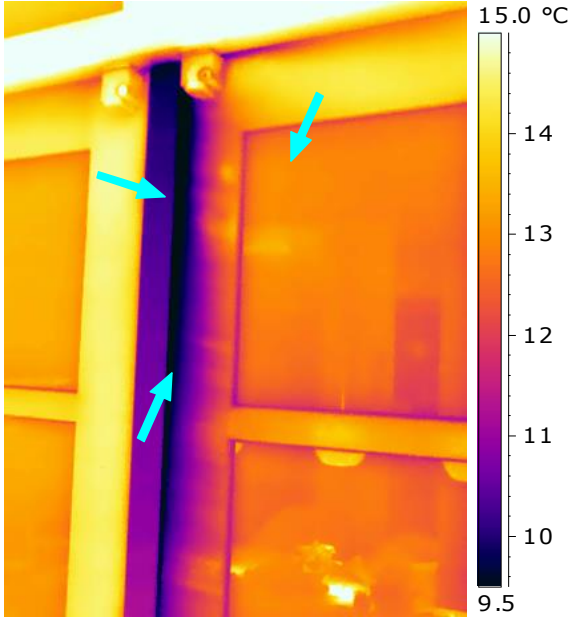
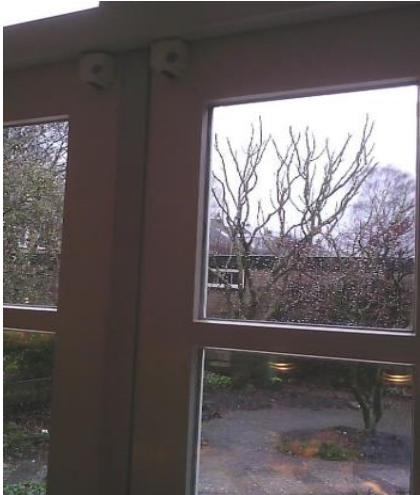
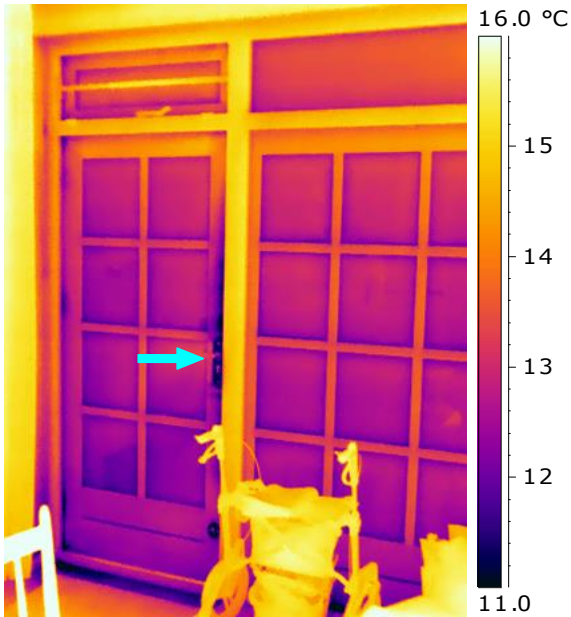
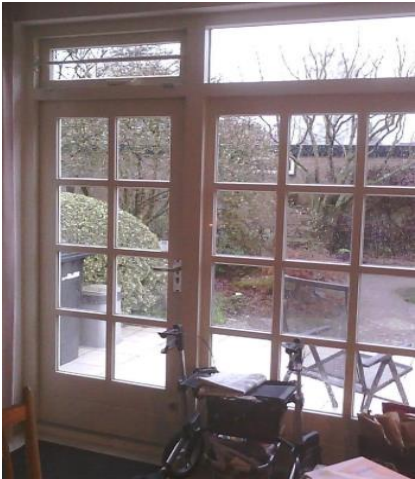
| Verdieping / bouwdeel / Constructiedeel: | Keuken, uitbouw achter |

- a) De sluitnaad van de dubbele deur tocht flink. Staat open.
- b) De deur sluit niet goed. Zie ook de volgende opname.

- De dubbele tuindeur en de enkele deur in de uitbouw tochten fors. Deze sluiten niet goed. Tocht zal aan de eetkamertafel voelbaar zijn.  
*Dit kan verbeterd worden door de tochtstrips te vervangen én de deuren beter sluitend te maken. Daarbij controleren of ze niet aanlopen.*

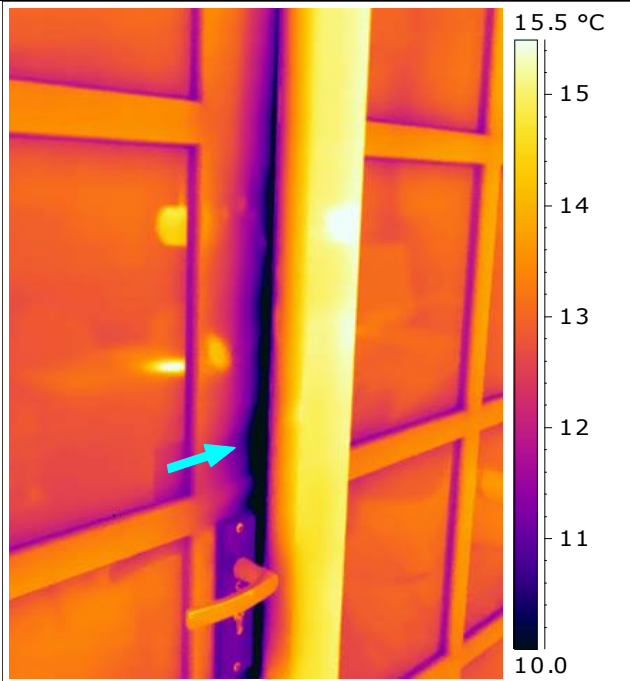
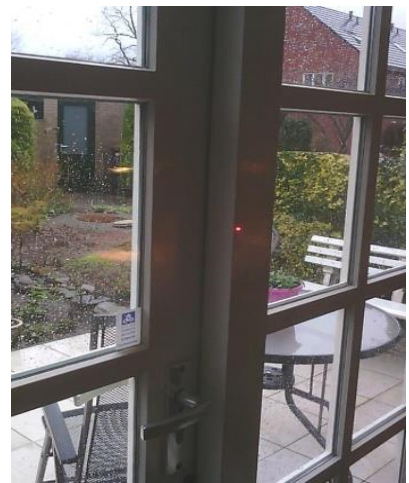
| Verdieping / bouwdeel / Constructiedeel: | Keuken, uitbouw achter |

a) De deur tocht.

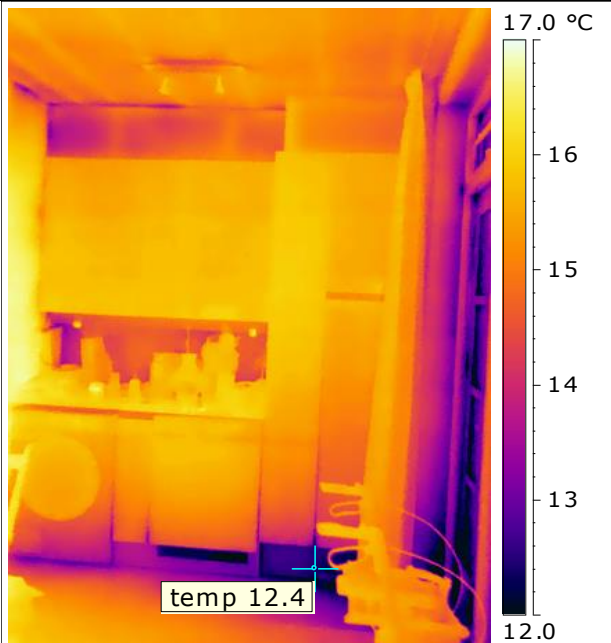
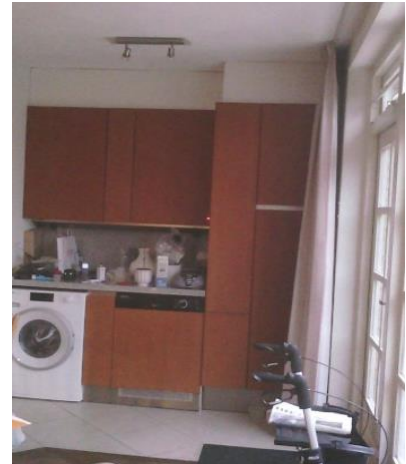
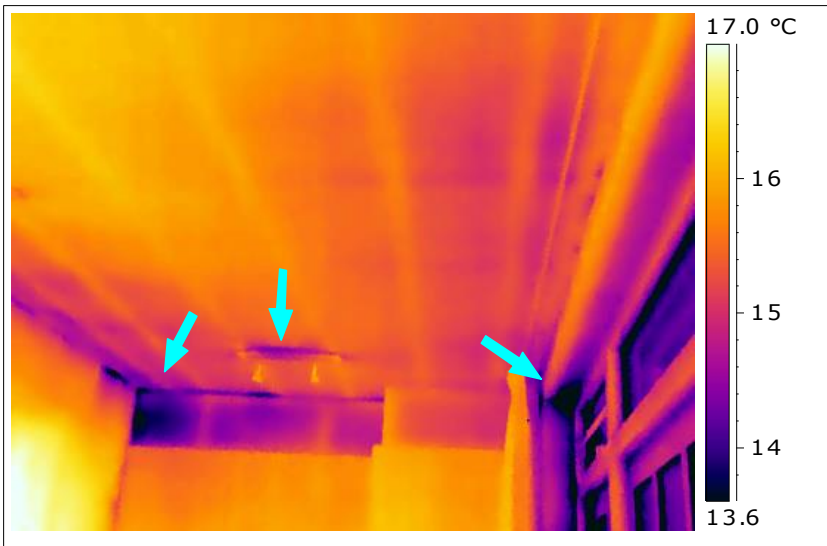
| Verdieping / bouwdeel / Constructiedeel: | Keuken, uitbouw achter |

- a) Bij de gevel is het aardig koud.
- b) Kou in de gevel en het plafond.

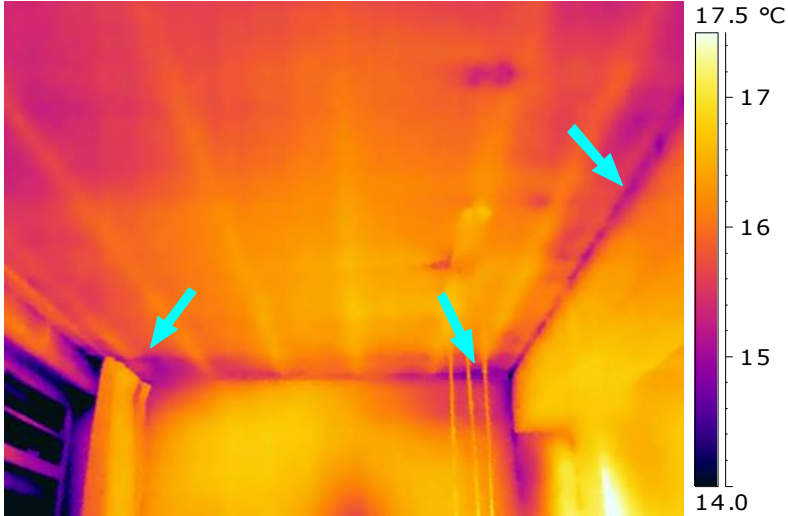
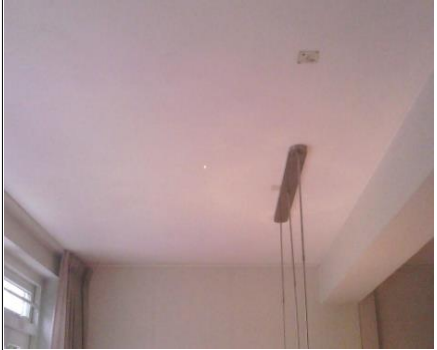
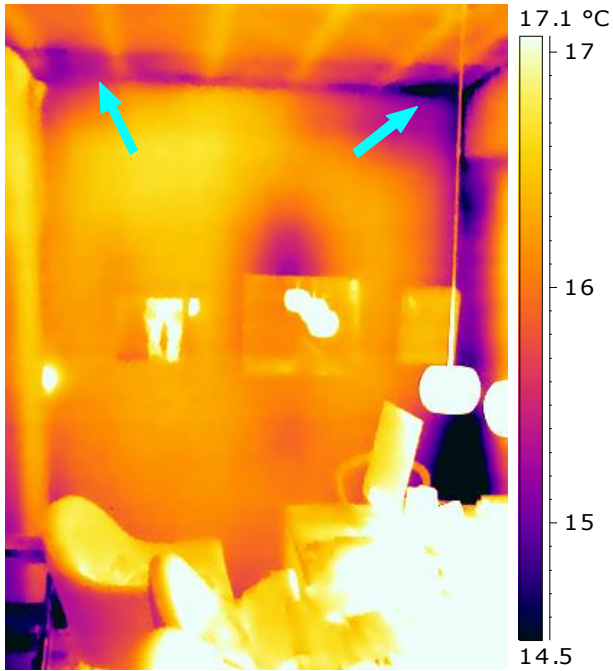
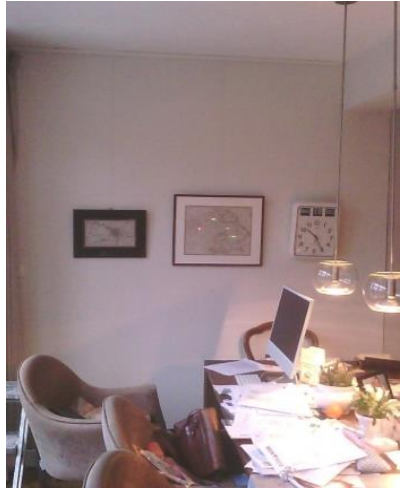
| Verdieping / bouwdeel / Constructiedeel: | Keuken, uitbouw achter |

**Commentaar**  
Koude lucht in het plafond

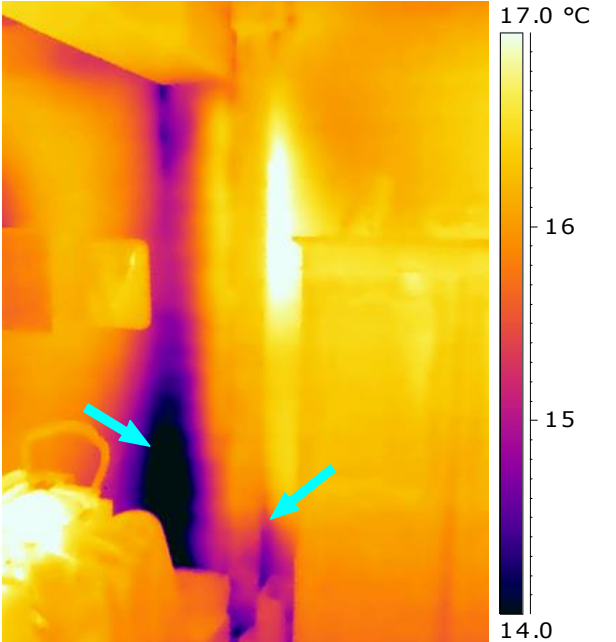
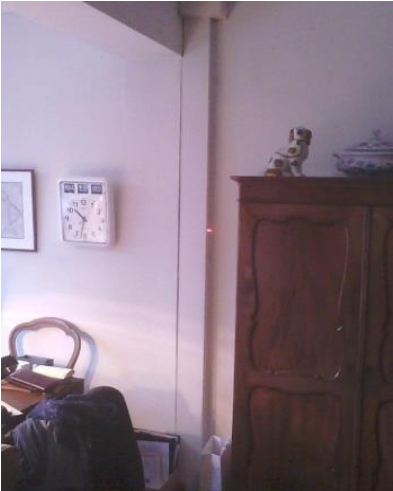
| Verdieping / bouwdeel / Constructiedeel: | Keuken |

a) Koude lucht in de aansluiting uitbouw op de woning.
