## Rapportage

## Thermografisch onderzoek

### *Neptunushof 3* *Maarn*

Gemeente Utrechtse Heuvelrug

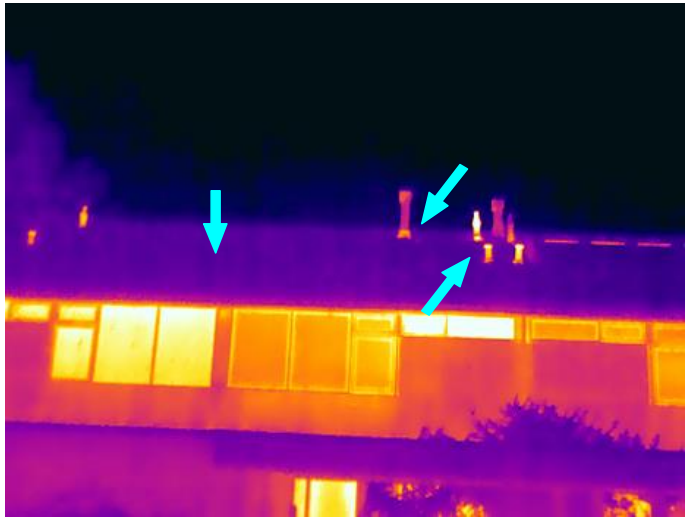
| <b>a)</b> | |

- a) De vers gevallen sneeuw smelt rond de verschillende dakdoorvoeren en bovenaan op de scheidingsmuur met nr. 1.  
Dit was om 16 u goed te zien aan de gesmolten sneeuw op deze plaatsen.
- b) De twee grote ruiten zijn vervangen door HR++. De twee ramen hebben hetzelfde glas, maar doordat de spouw tussen de twee glasbladen maar 9 mm is isoleert dit glas minder goed en is daarmee HR+.  
In de borstwering zijn weinig afwijkingen te zien.

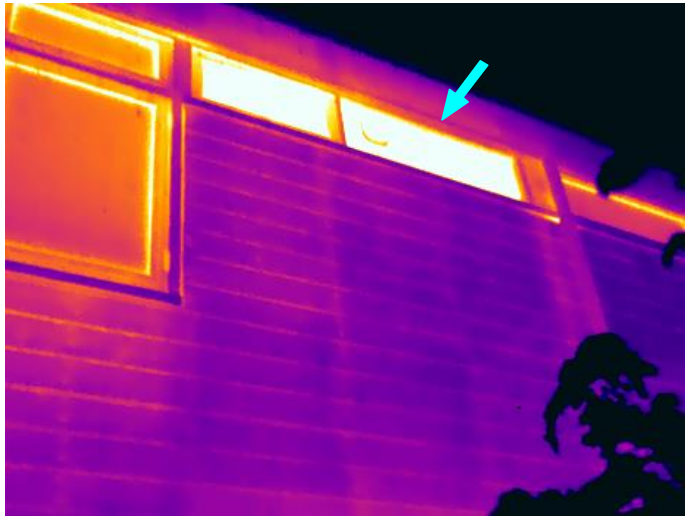
| a) | |

a) De twee ruiten in de badkamer zijn enkel glas.

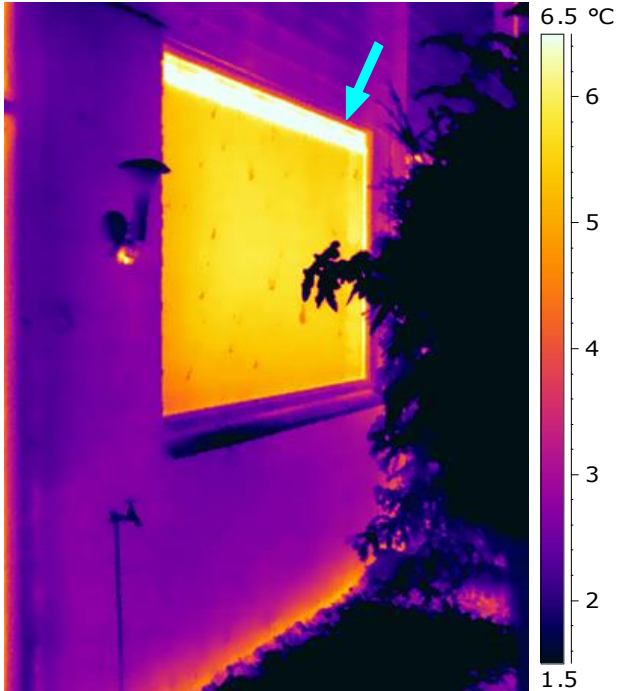
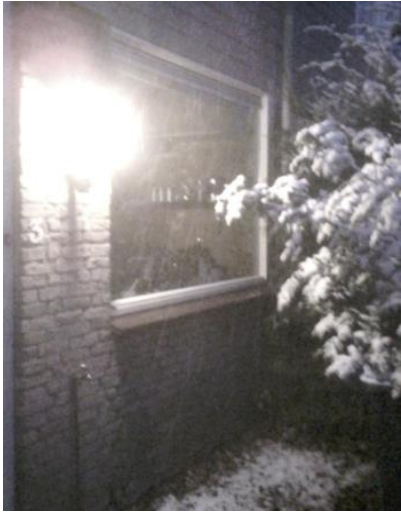
| a) | |

a) Glas HR++ met bovenin een oud ventilatierooster.

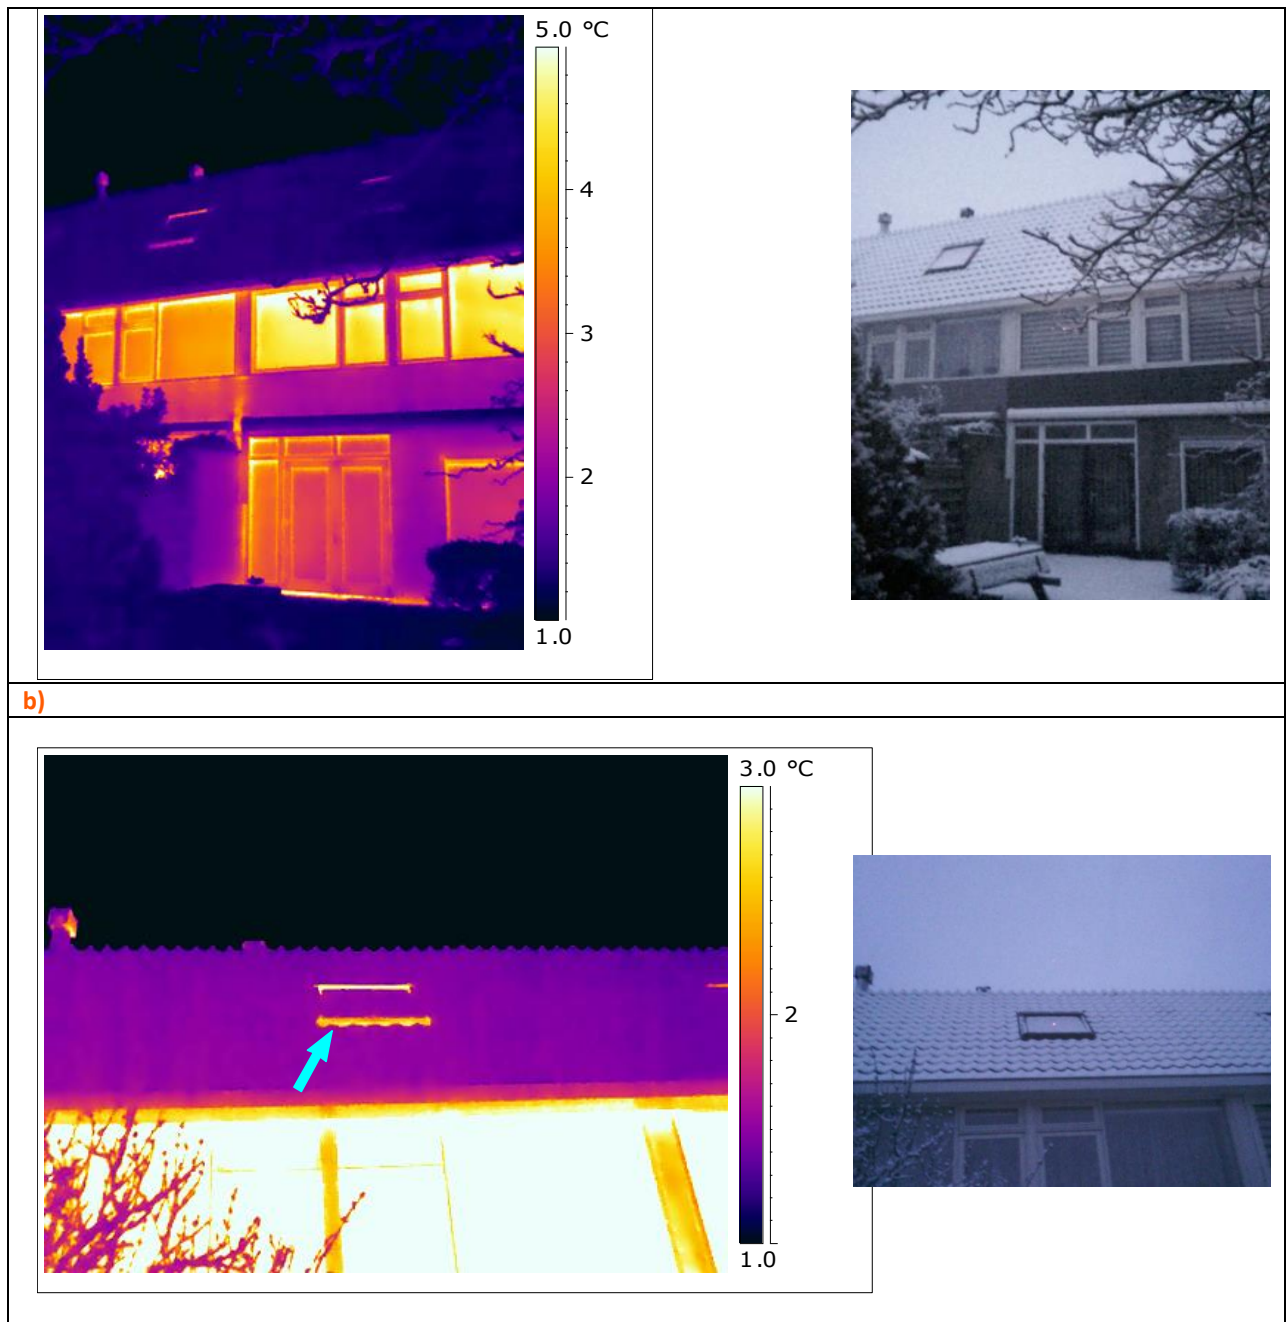
| a) | |

- a) De borstwering op de 1<sup>e</sup> verdieping lijkt beter geïsoleerd dan bij de burens, is echter dun geïsoleerd.  
 Het glas op de 1<sup>e</sup> verdieping lijkt meer warmte door te laten dan op de BG.  
*Dit is tegenstrijdig met de opnamen op de volgende bladzijden!! Alle ruiten zijn vervangen door HR++.*
- b) Het dak laat thermografisch geen afwijkingen zien, alleen onder en boven het Velux dakraam is het iets warmer.  
 Om 16 u 's middags was de sneeuw alleen boven de bouwmuren (muren met de burens) en net boven de dakgoot iets gedood.

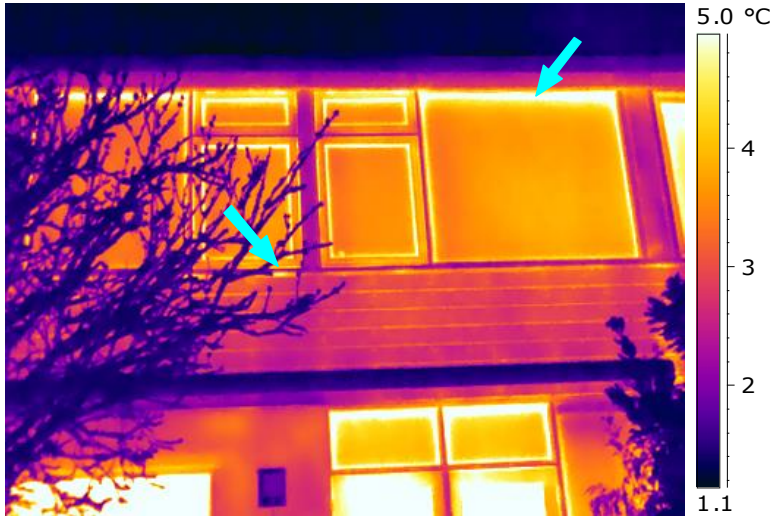
| a) | |

a) De eerste verdieping laat geen afwijkingen zien. Wat tocht onder het kozijn.

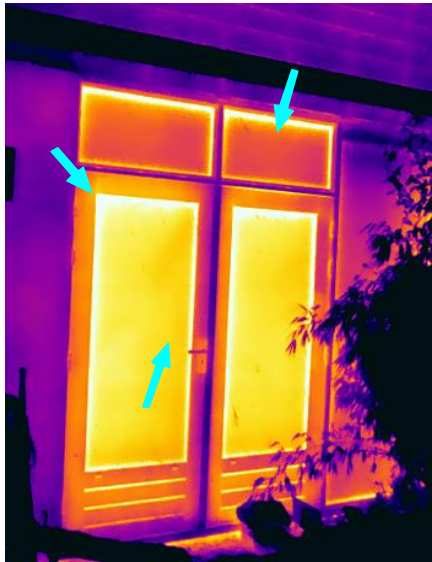
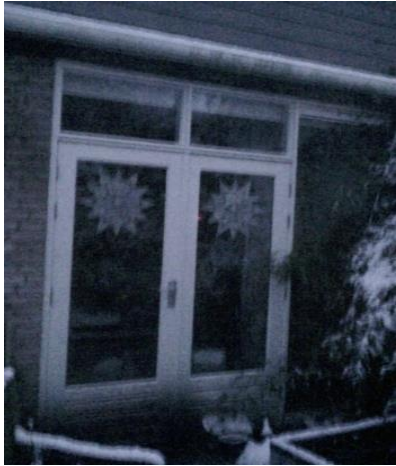
| a) | |

a) Zie vorige opname.

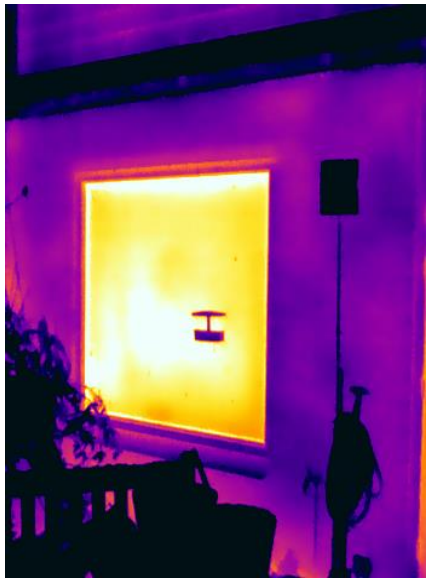
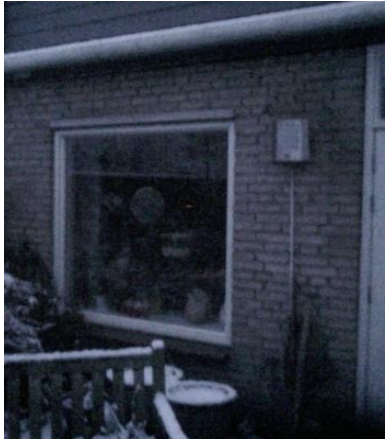
| b) | |

b) Deze ruit is standaard isolatieglas.

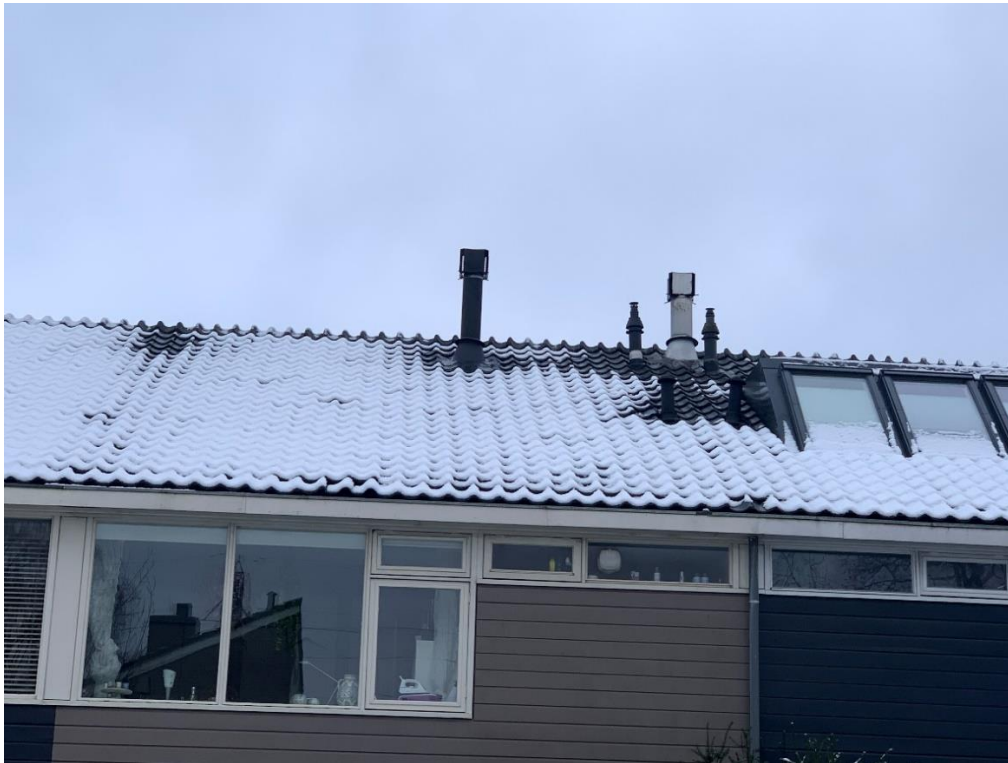
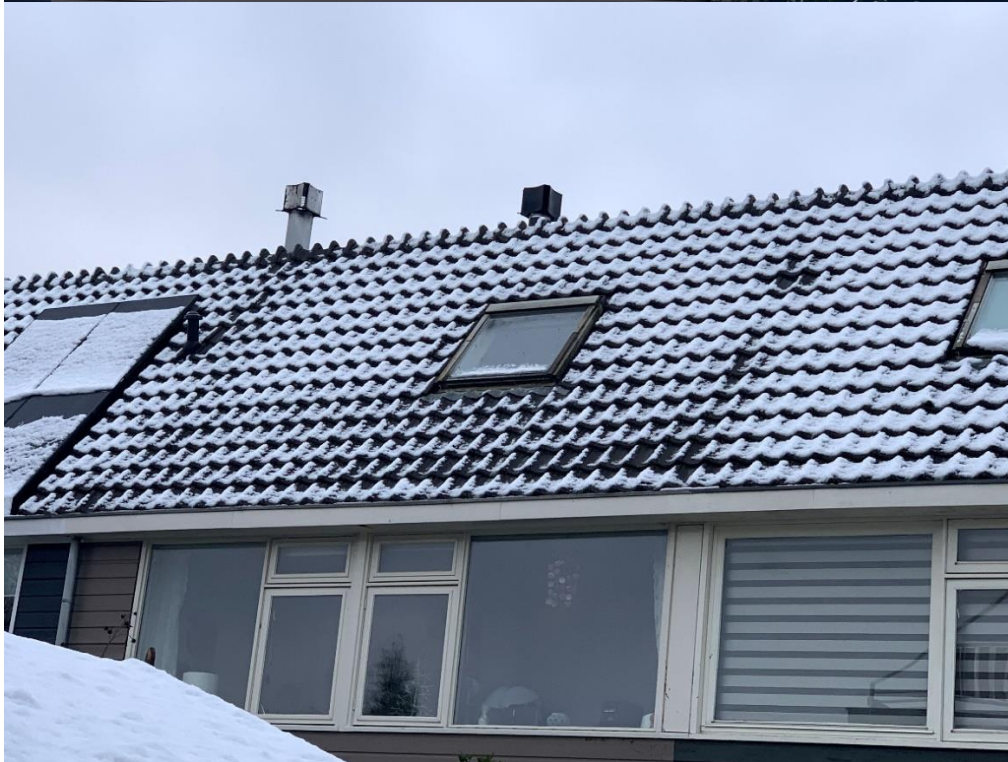
- a) Sneeuw gesmorton boven de bouwmuur en rond de dakdoorvoeren
- b) Op de achterzijde t.p.v. de bouwmuren en boven de dakvoet.

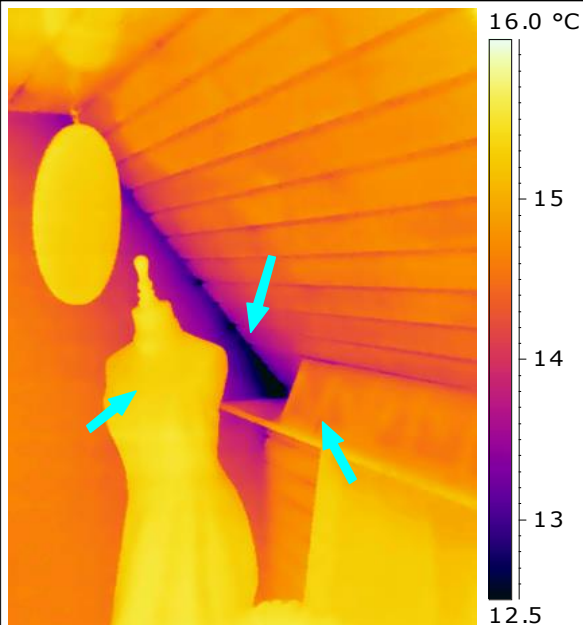
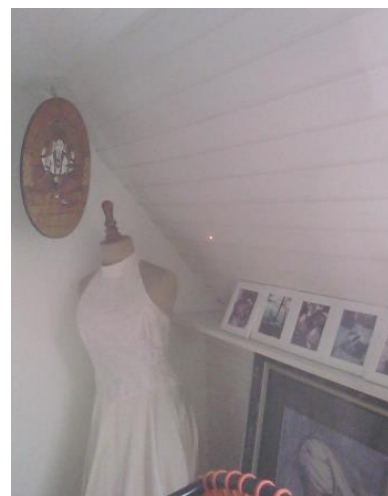
a) Koude lucht uit de aansluitingen in het dak.

- Het dakbeschot bestaat uit prefab dakplaten. De naden en aansluitingen tochten. *Dit kan worden afgekit met een goede kit. Beter is nog afdichten met speciale luchtdichtingstape of -pasta, omdat deze materialen i.t.t. kit niet kunnen scheuren. Hier moet dan wel een afwerking overheen. Zie bijvoorbeeld [www.luchtdichtshop.nl](http://www.luchtdichtshop.nl). Hieronder beschrijf ik hoe het luchtdicht maken van een dak gecombineerd kan worden met het beter isoleren van het dak.*

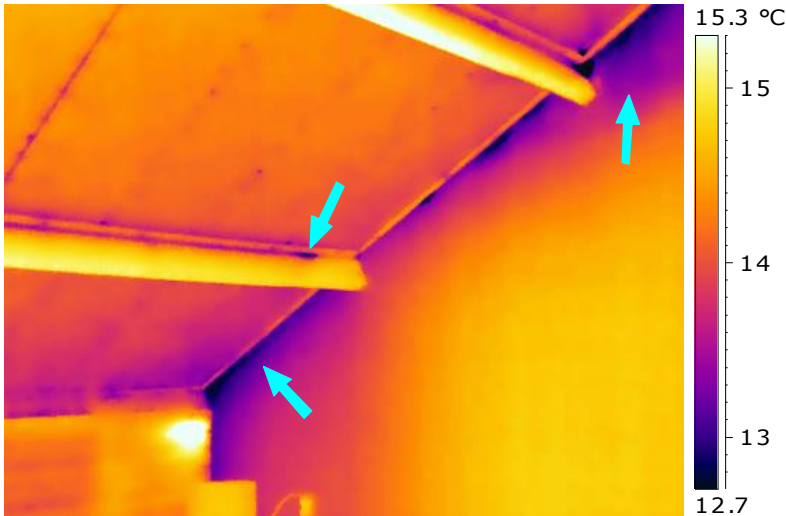
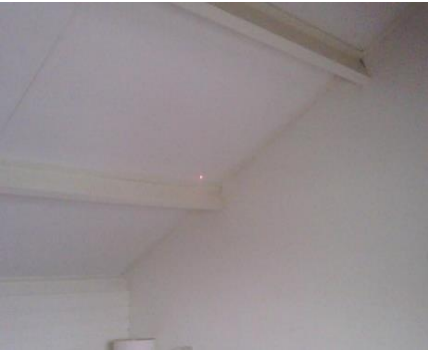
| a) | |

a) Koude lucht uit de aansluitingen in het dak.

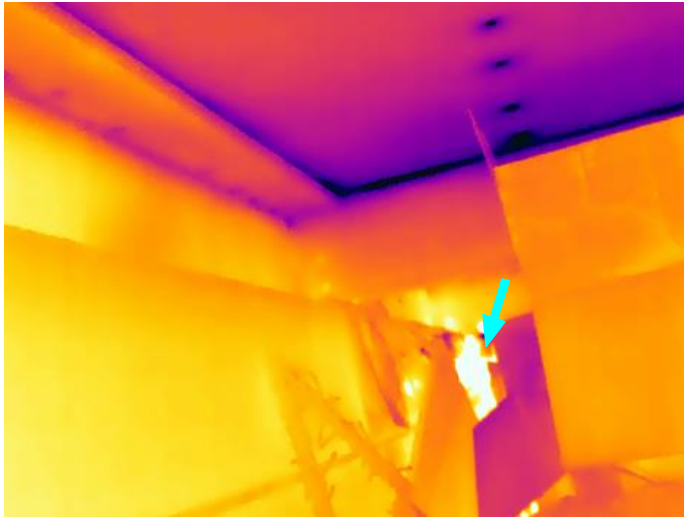
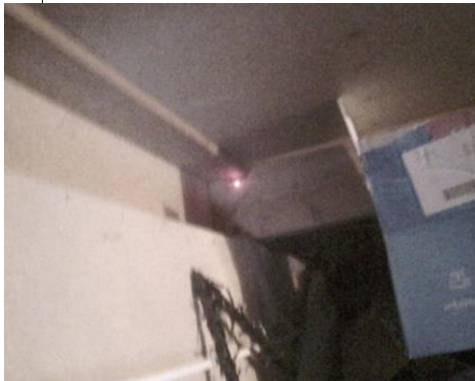
a) Onderin warmte van de c.v. leidingen.

- De c.v. leidingen lopen deels door de koude kruipruimte en achter knieschotten, waar ze onnodig warmte verliezen.  
*Het is zinvol om deze zo goed mogelijk te isoleren.*

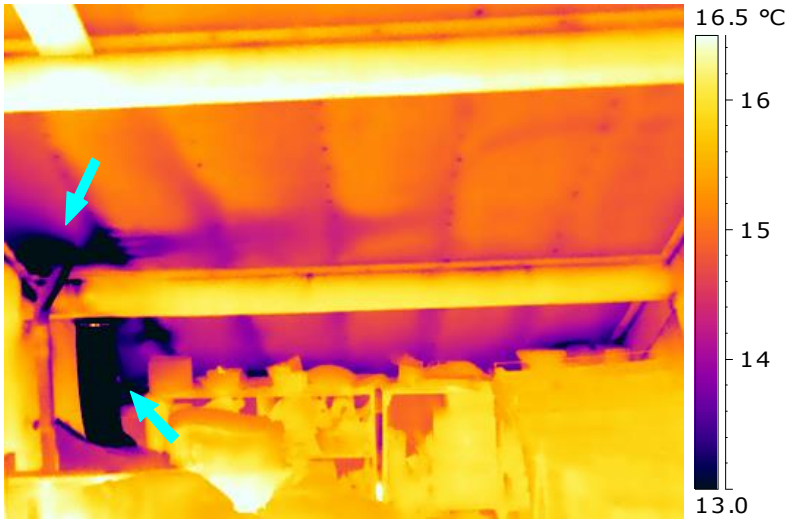
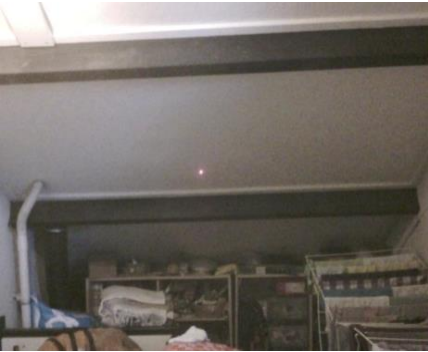
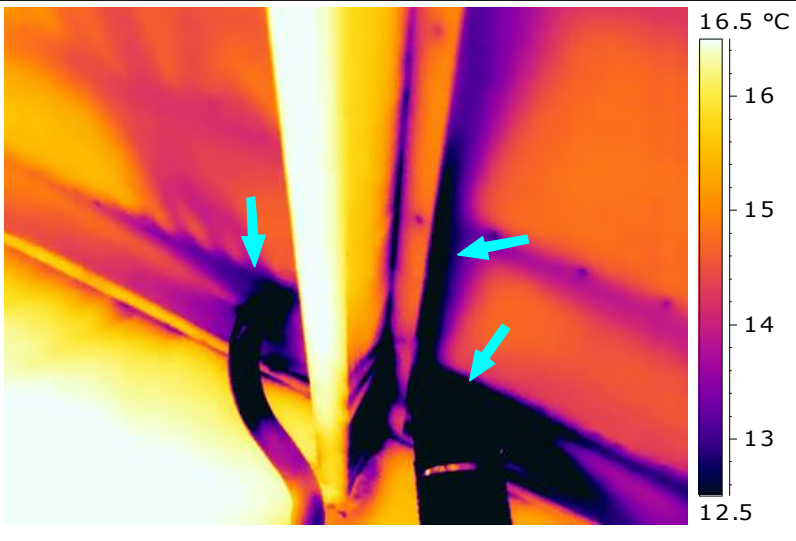
Dakdoorvoer pijp van de afzuigkap en van de ontluchting van het riool tochten.  
Tocht uit de kier gording en dakplaat.

- De dakdoorvoer van het riool en de pijp van de afzuigkap tochten ook. *Oplossing zie hierboven.*
- De dakdoorvoer van het rookgaskanaal van de houtkachel tocht ook. *Dit kanaal kan warm worden en is daardoor lastiger brandveilig af te dichten.*

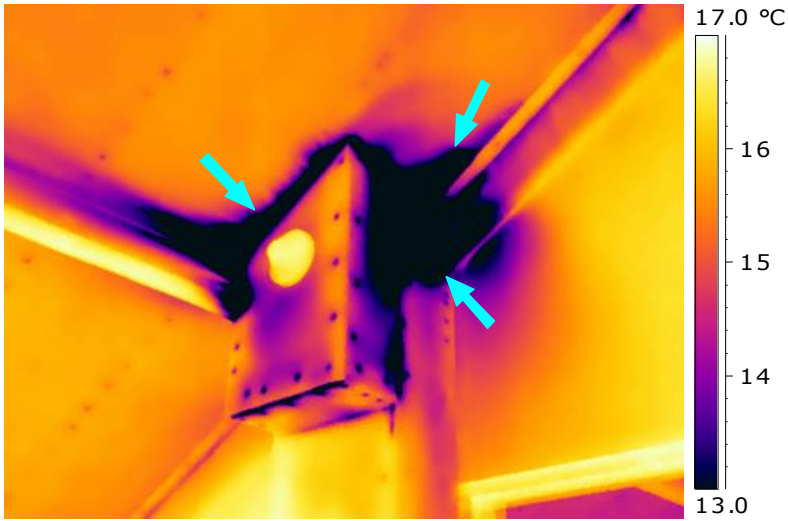
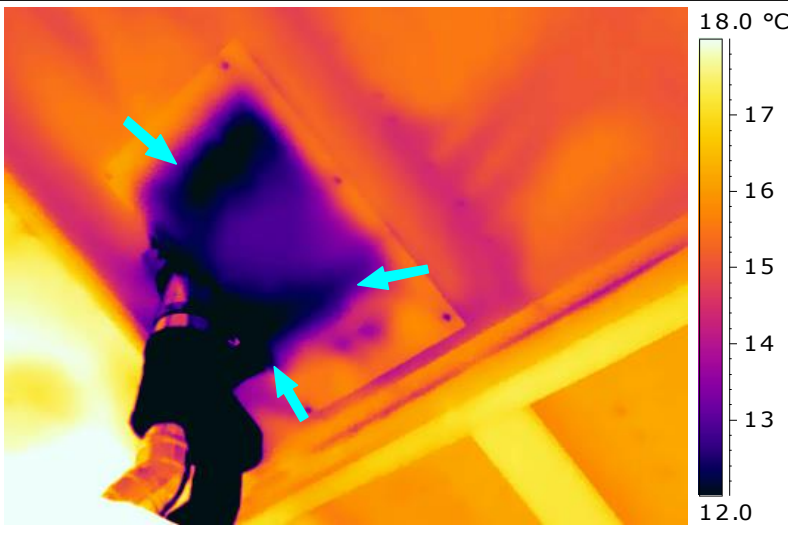
- a) De dakdoorvoer van de rookgasafvoer tocht.  
b) Idem dakdoorvoer c.v. ketel (eterniet plaatje?)

- Boven de ketel zitten een gat in het dak. De warmte die de ketel afgeeft verdwijnt hier rechtstreeks door het dak. N.B. het gat is deels afgedekt met een Eterniet plaat.  
*Deze gaten en rond de dakdoorvoeren en de Eterniet plaat het dak luchtdicht maken. Zie hieronder.*

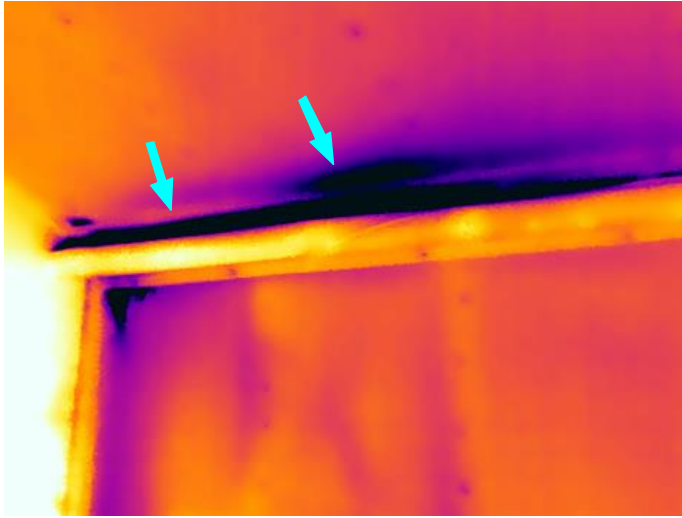
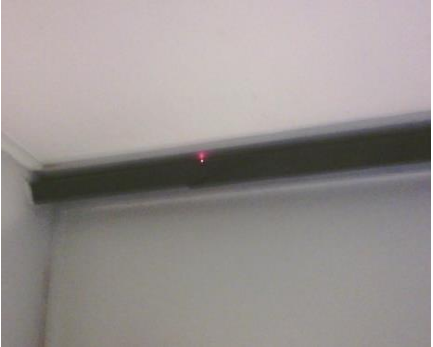
| a) | |

a) Koude lucht uit de nok.

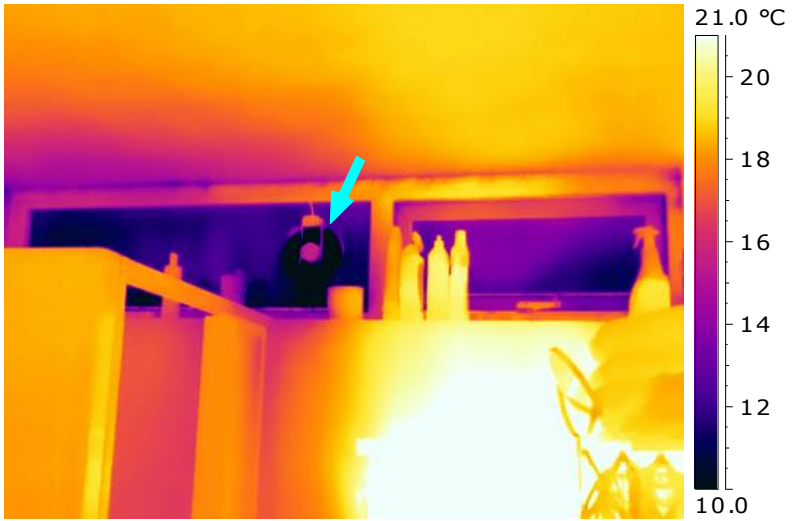
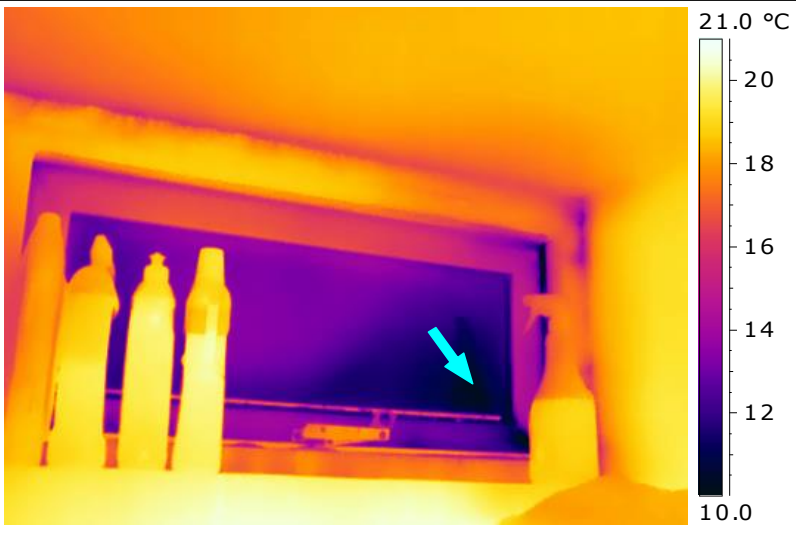
Ruiten zijn enkel glas

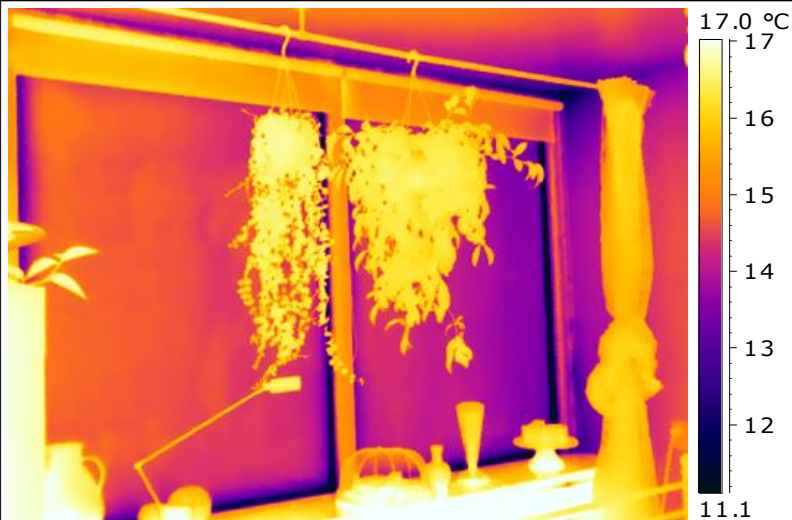
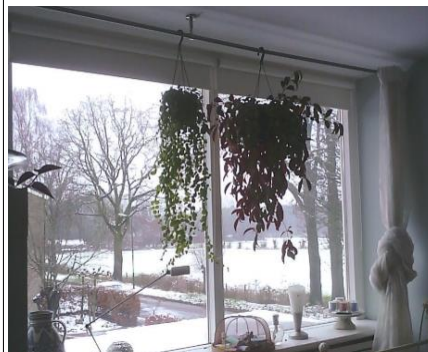
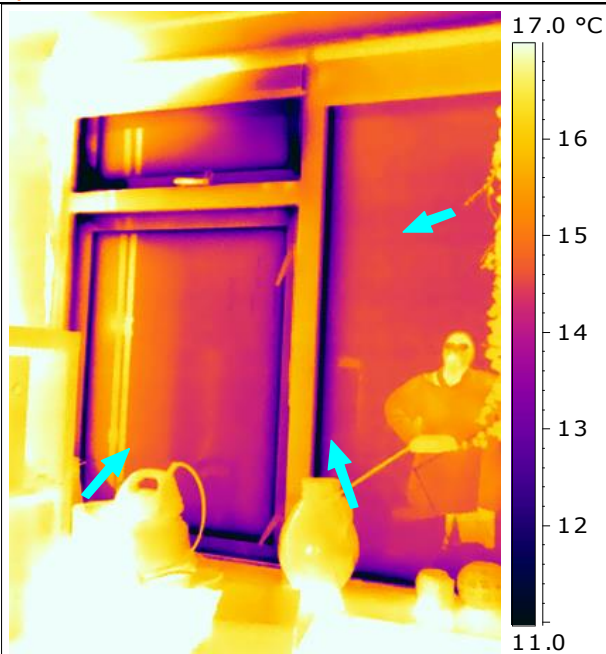
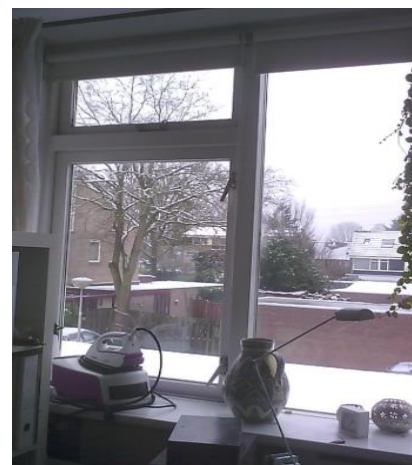
De grote ruiten zijn HR++ glas met spouw 13 mm, de ramen HR+ met spouw 9 mm.

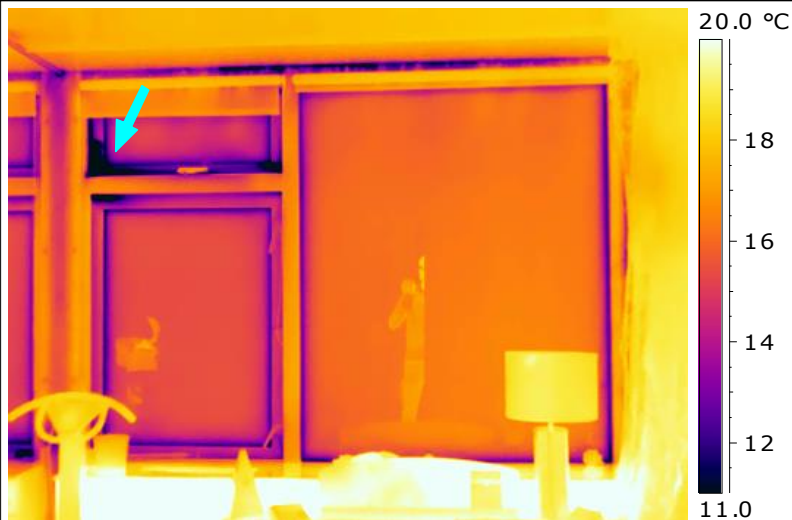
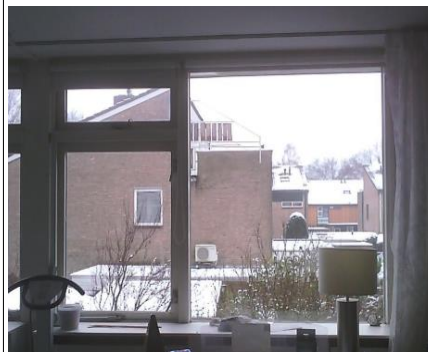
a) Ramen tochten.

- De deuren en in mindere mate de ramen tochten.  
*Om de tochtdichtheid te verbeteren de tochtstrips vervangen en het sluitwerk knevelend afstellen. De beste tochtstrips zijn de volrubber Buva Solidseal. Die hebben een grotere 'slag'. Ze kunnen geniet of geplakt worden met dubbelzijdig tape. Nadeel is dat ze er alleen in 17 mm breedte zijn en oudere kozijnspooningen soms maar 15 mm breed zijn. Zie [SolidSeal Renovatie tochtprofiel \(luchtdichtshop.nl\)](http://SolidSeal.Renovatie.tochtprofiel(luchtdichtshop.nl))  
*Om te voorkomen dat deuren krom trekken en om ze goed in de rubbers te drukken is een meerpuntssluiting een goede oplossing. Daar is een timmerman ca. 8 uur mee bezig. De onderzijde van naar binnendraaiende deuren is lastig tochtdicht te maken omdat daar geen aanslag zit waar een tochtstrip tegenaan kan sluiten. Er zijn twee mogelijkheden:*

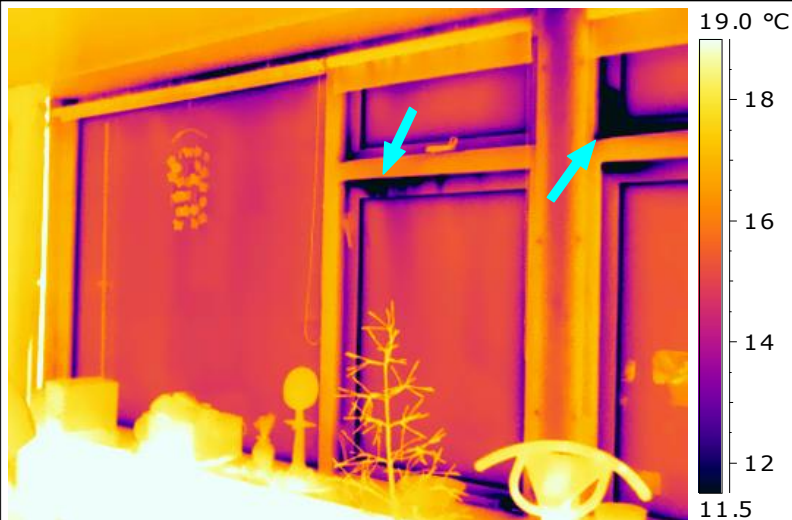
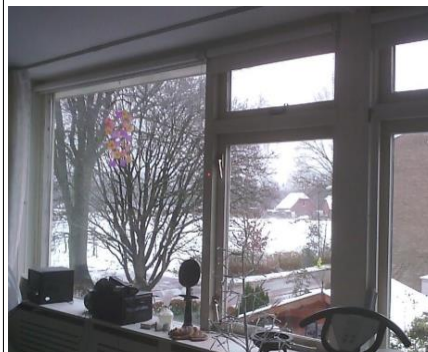
a) Ramen tochten.

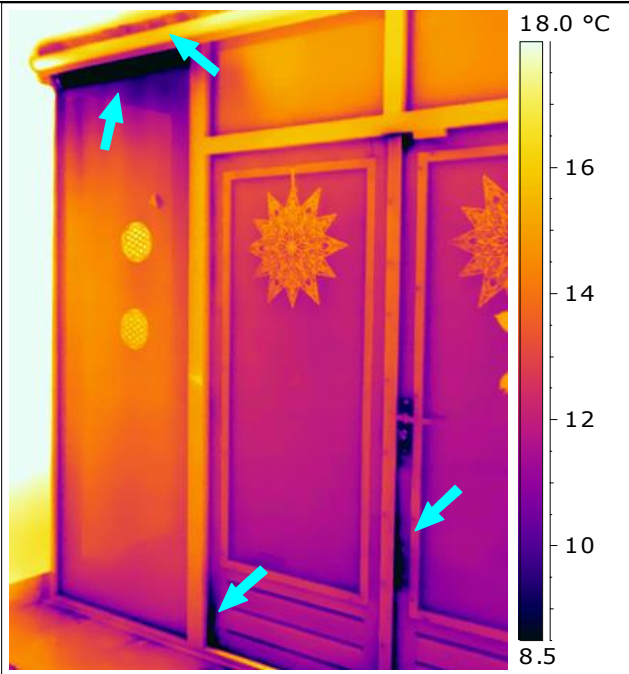
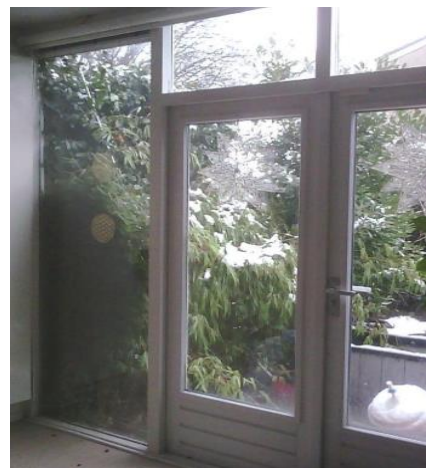
a) Het ventilatierooster tocht. Tocht uit de gevel boven het kozijn.

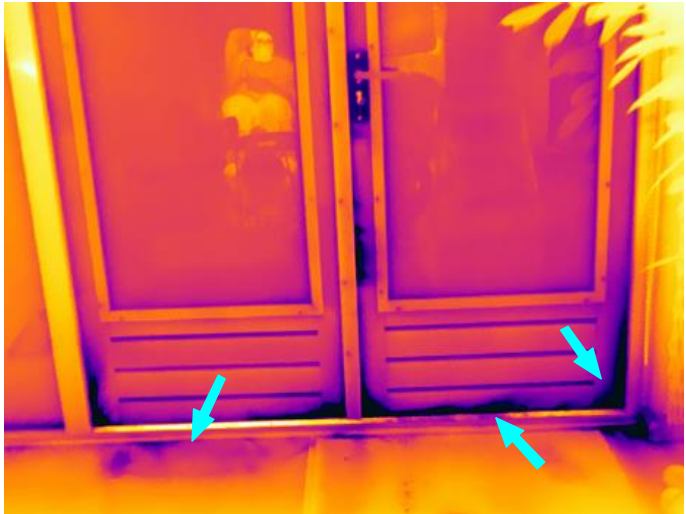
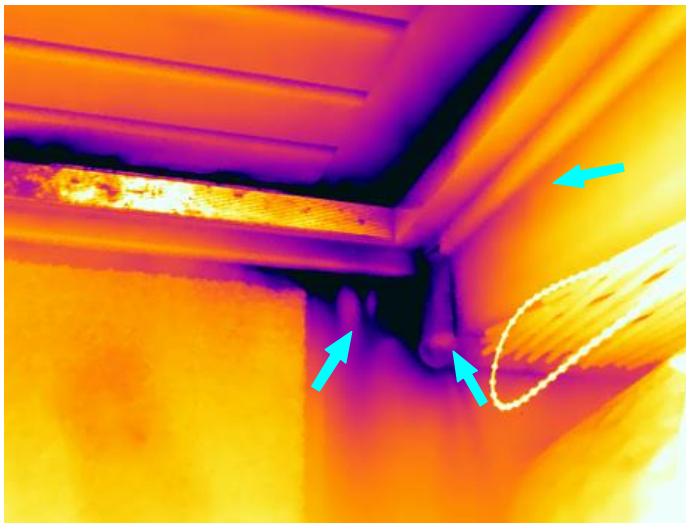
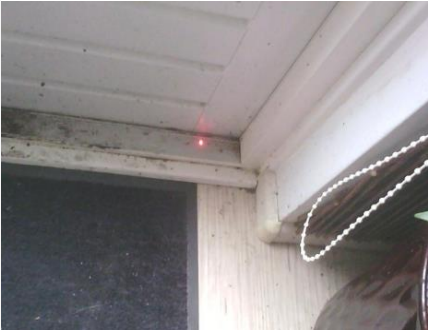
Alle blauwe vlekken is koude lucht van buiten, zowel het deurstel tocht flink als lucht onder het kozijn langs.

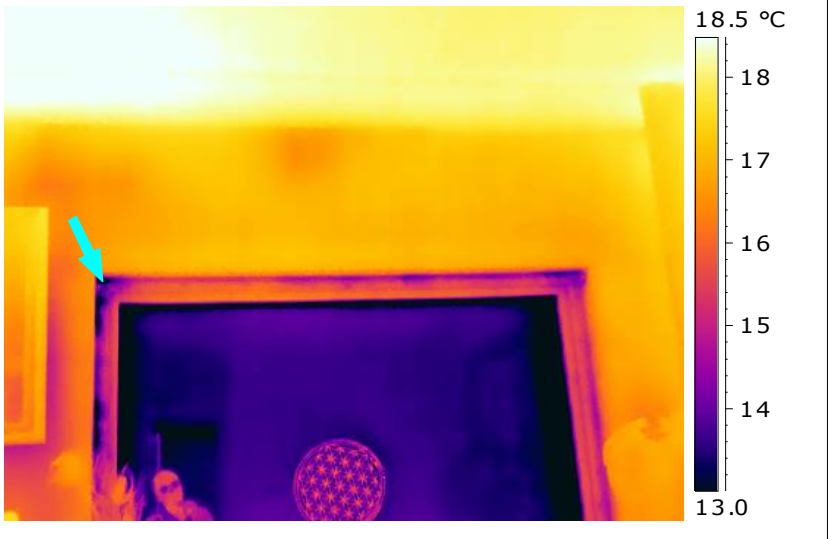
| a) Raamkozijn achtergevel | |

a) Tocht rond het kozijn.

- Rond de kozijnen tocht het in de aansluiting op de muur of vloer.  
*De naden tussen kozijn en vensterbank/muur afkitten met een goede kit. Dit kan een schilder of timmerman doen.*

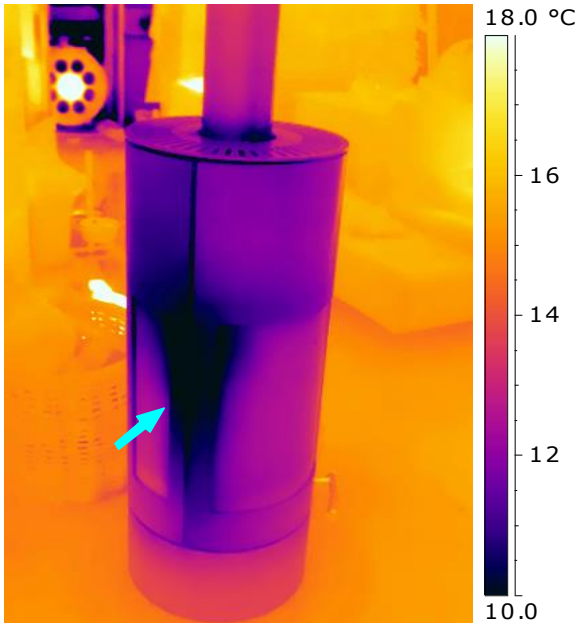
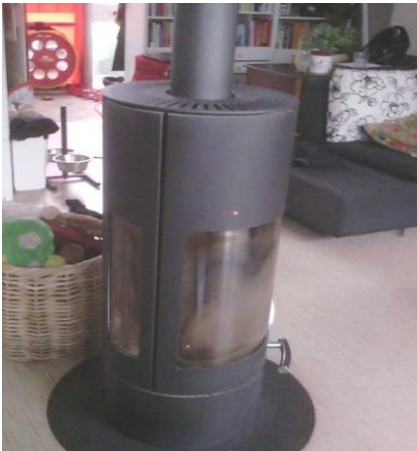
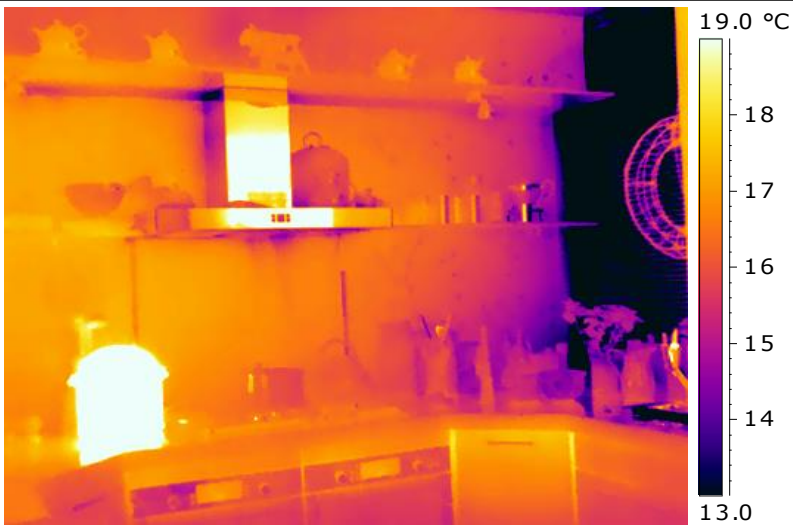
- a) De houtkachel heeft geen klep, waardoor er altijd warme lucht via de houtkachel en de pijp naar buiten zal verdwijnen. Ook als de houtkachel niet in gebruik is.
- b) De afzuigkap lijkt niet te tochten. Pijp gaat via het pannendak naar buiten.

De houtkachel tocht ook enigszins wat ook voor warmteverlies zorgt. De schoorsteen trekt namelijk ook warmte in de vorm van warme lucht het huis uit. Dit kan verminderd worden door een goed werkende klep in de rookgasafvoer, boven de kachel, te plaatsen.

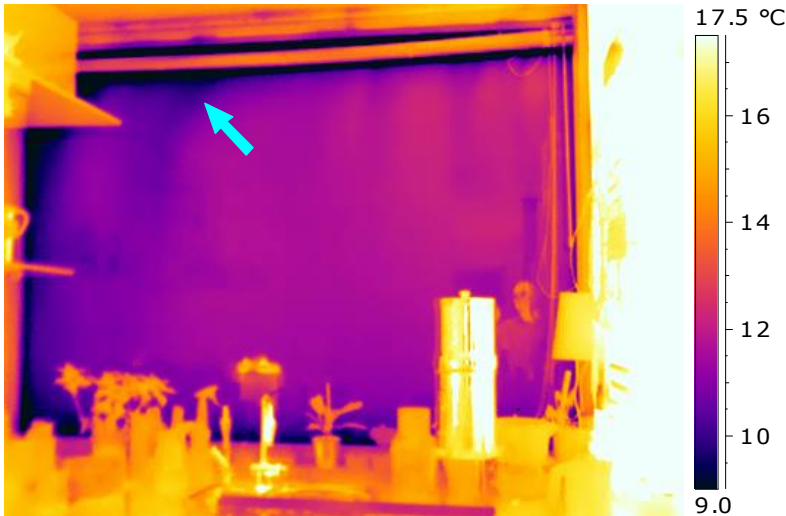
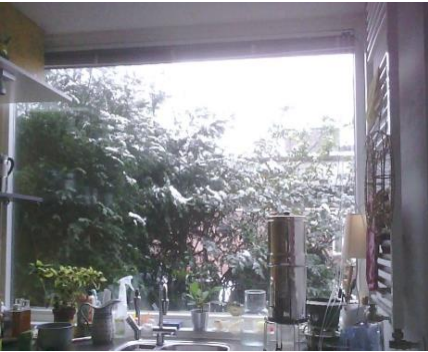
| a) Keukenraam | |

a) Het (oude) ventilatierooster tocht.

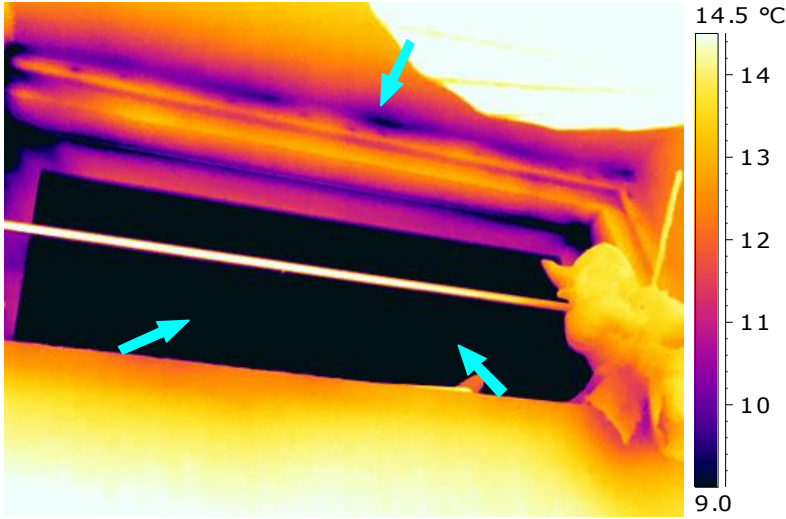
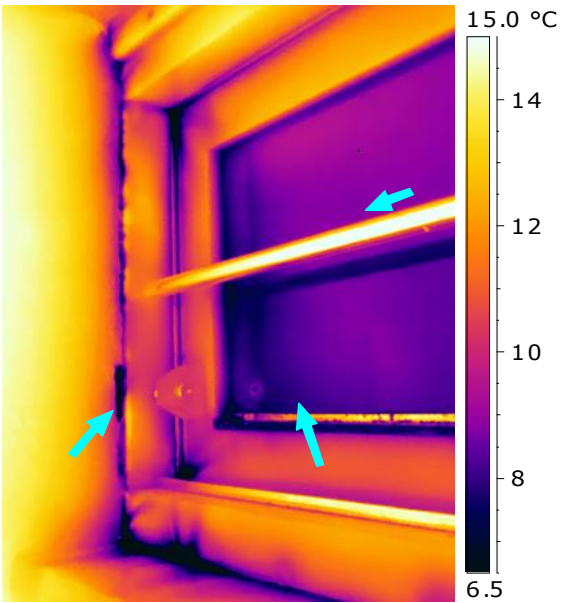
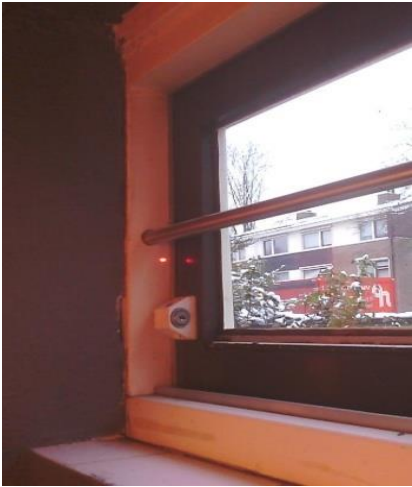
**Commentaar**  
Raampje en rond het kozijn tocht het.
