## Rapportage

### Thermografisch onderzoek

***Breeschotenlaan 1  
3951 VK Maarn***

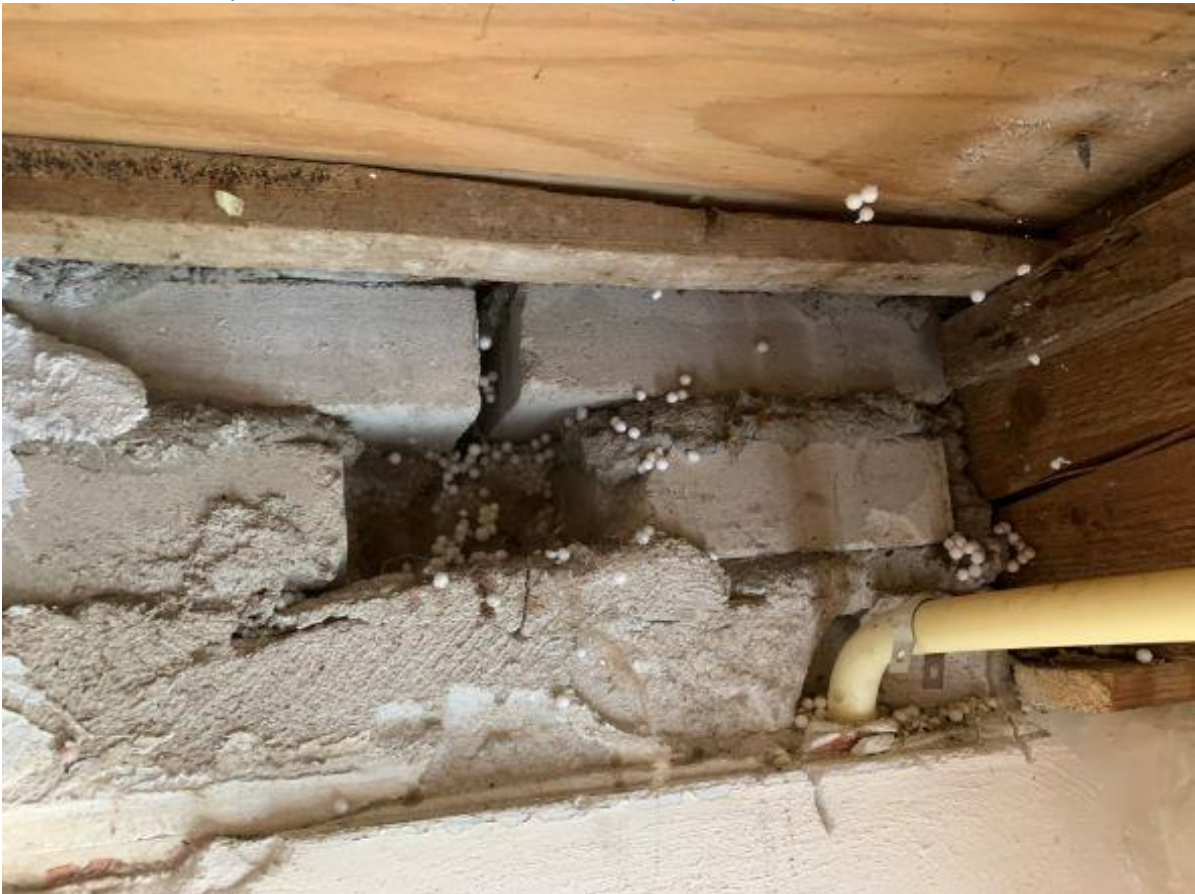
*Dit is de binnenzijde van de gevel in het plafond van mijn eigen woning. Een gatenkaas  
 Waardoor veel koude lucht in het plafond kwam.*

*Dit kan het beste worden opgelost van binnenuit door het plafond open te maken. Metselwerk wat niet gestuct is stucen.*

*De muren luchtdicht aansluiten op de onderkant van het dakbeschot (flexpur + luchtdichtingstape of -pasta). Hetzelfde rond de balken. Leidingdoorvoeren rondom luchtdicht maken. Verder is het belangrijk dat boven de kozijnen isolatie is aangebracht en rondom luchtdicht is aangesloten/afgewerkt.*

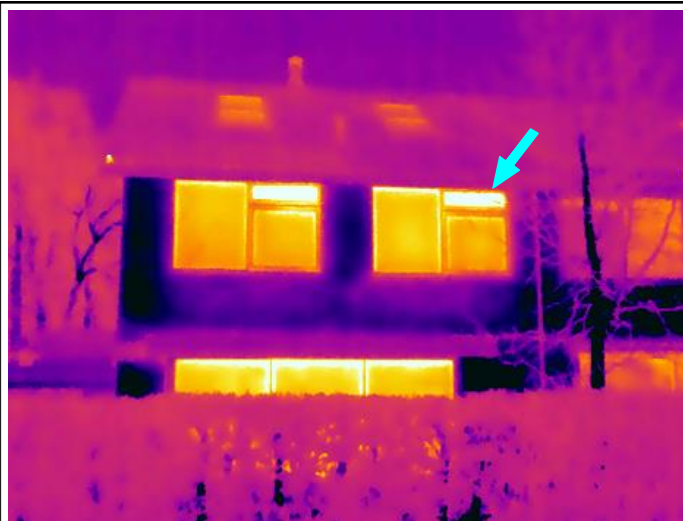
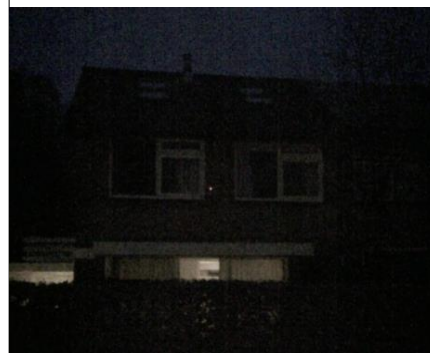
a)

*N.B. de opnamen aan de voorzijde laten thermografisch niet zoveel zien. Dit komt omdat de wind, die op de voorgevel stond, de gevel en het dak afkoelde. Aan de achterzijde is daarom des te meer te zien. Bovenlichten zijn enkel glas.*

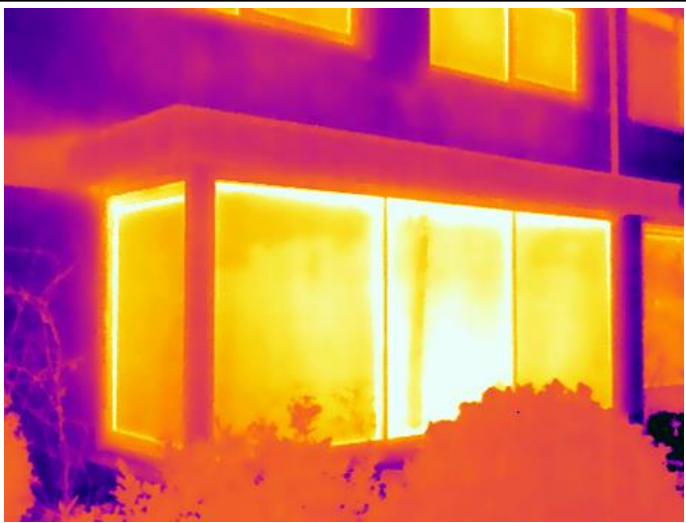
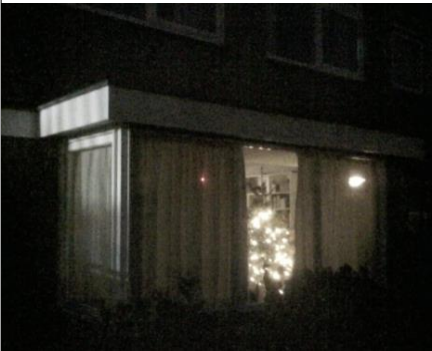
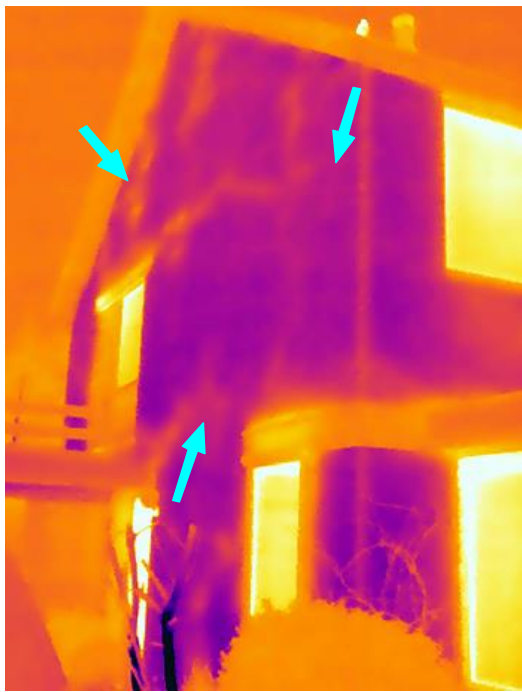
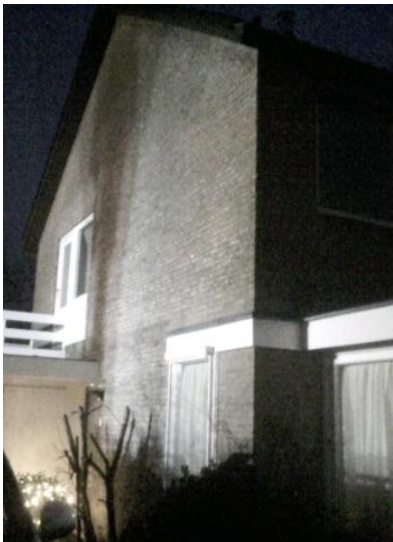
- a) De gordijnen isoleren. N.B. het thermografisch beeld van een ruit is een combinatie van de warmte van het glas en de gereflecteerde warmte/koude uit de omgeving.
- b) In de gevel warme banen. Dit zijn afwijkingen in de spouwisolatie.

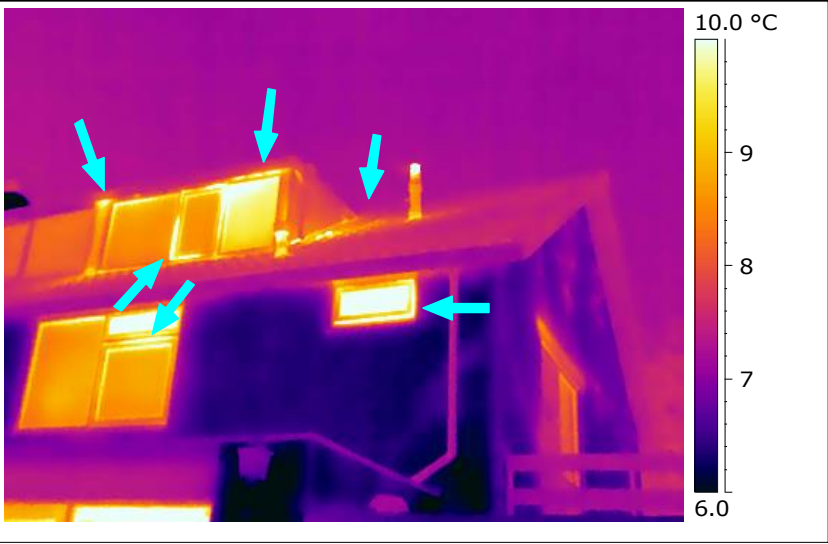
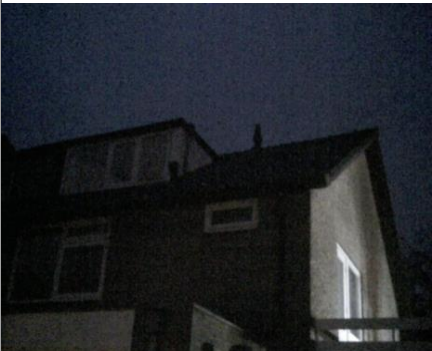
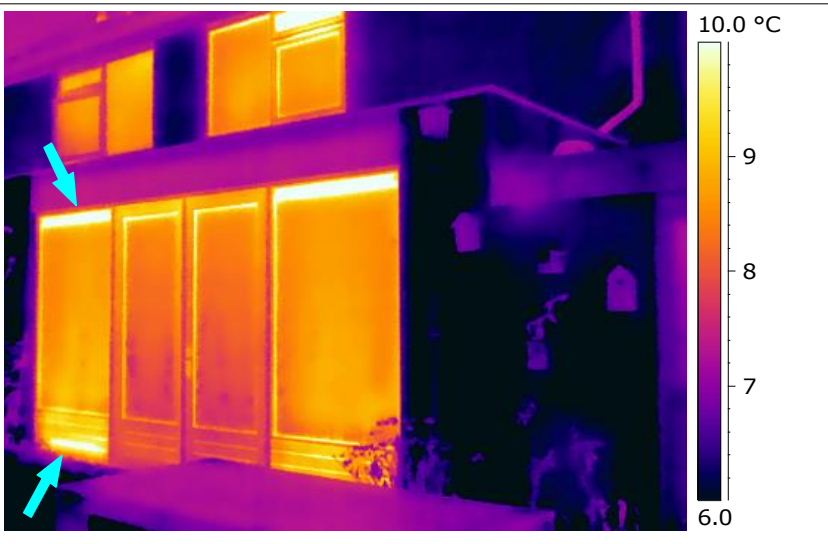
*N.B. dit is de lijszijde van de woning, waardoor er meer te zien is dan aan de voorzijde.*

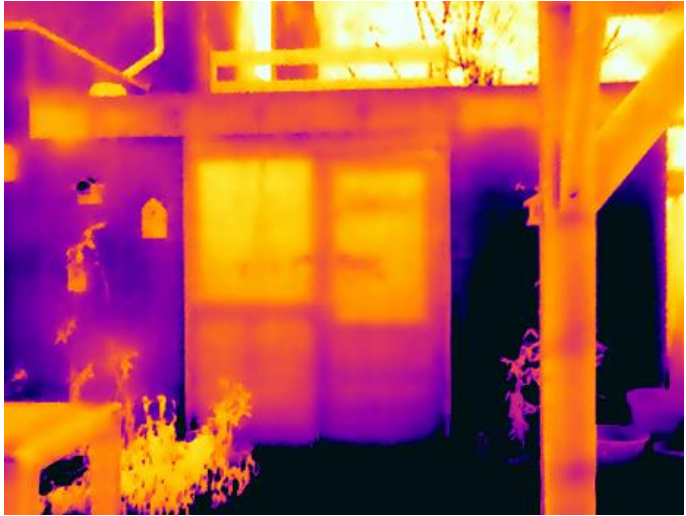
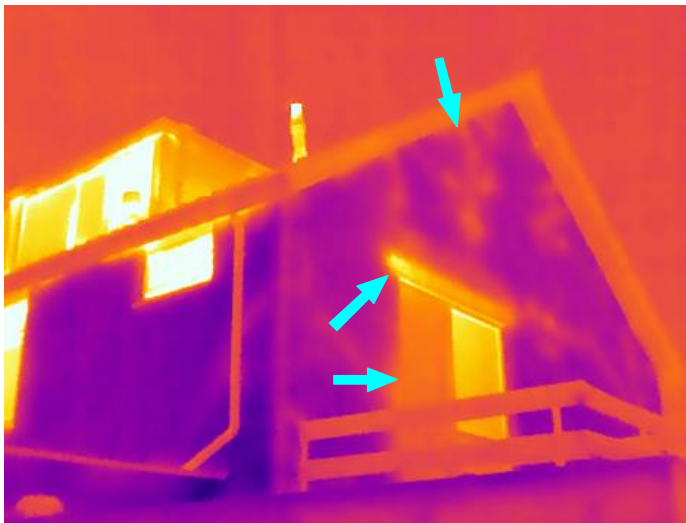
- a) Garage ligt buiten de geïsoleerde schil en is daarom niet meegenomen in het onderzoek.
- b) Ook vanuit hier vallen de warme banen op in de gevel. Boven het kozijn zorgt de latei voor warmtegeleiding. De linker hoek van de latei is warmer. Dit kan duiden op een luchtlek, gezien de warme baan die van daaruit omhoog gaat (convectie van warme lucht in de spouw). Het linker deel van het kozijn is binnen weggewerkt achter een voorzetwand.

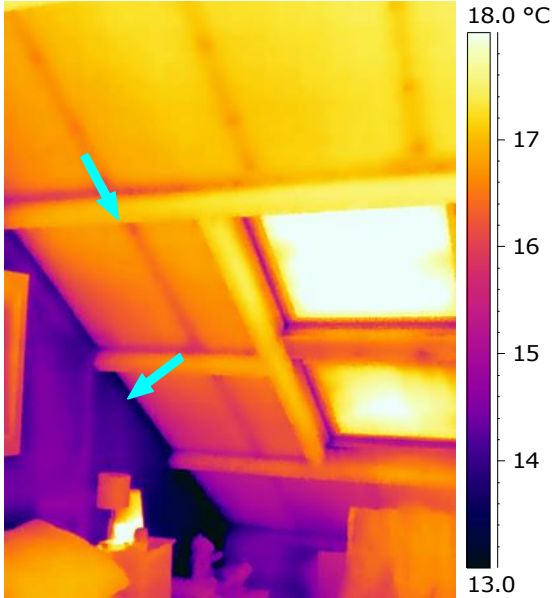
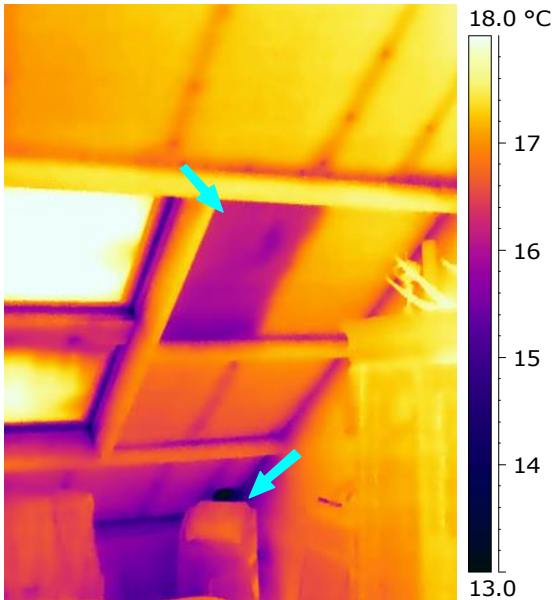
- a) De kap is geïsoleerd met 40 mm steenwol afgewerkt met gipsplaat (zonder folie).  
De muur met de burens is opvallend koud.
- b) Ontbreekt achter deze plaat de isolatie?  
Dakdoorvoer airco is tijdens het onderzoek afgedicht.

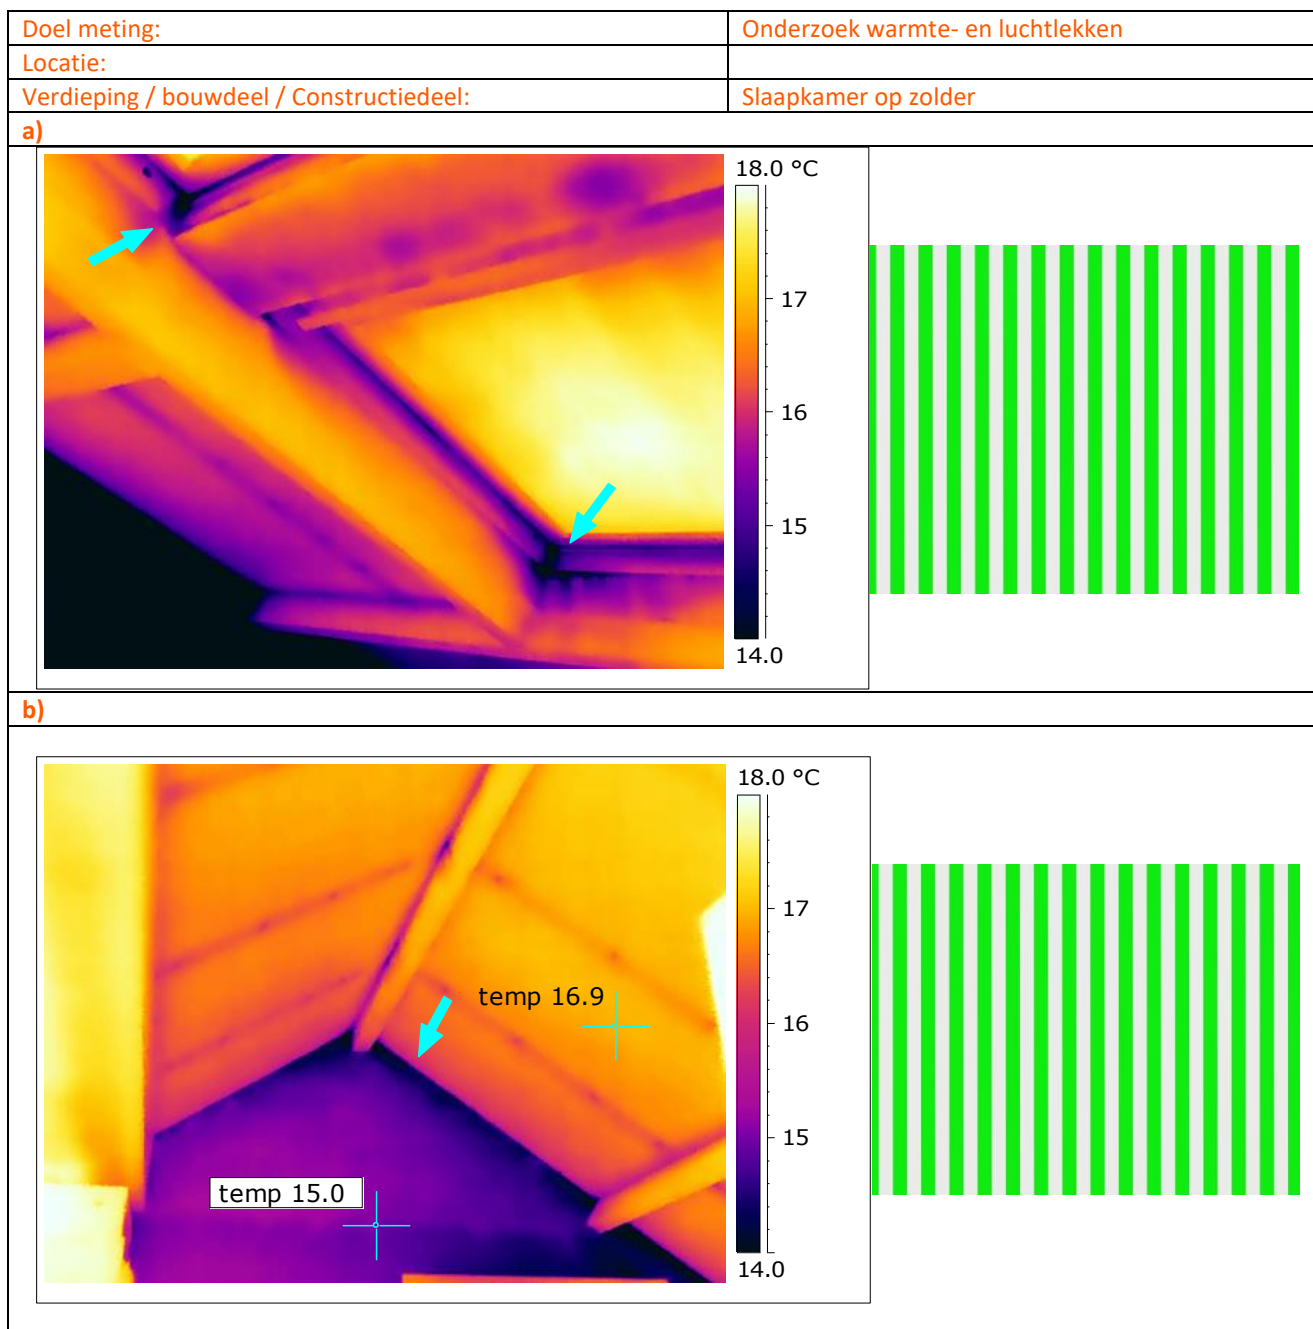
a) Wat tocht rond de dakramen.

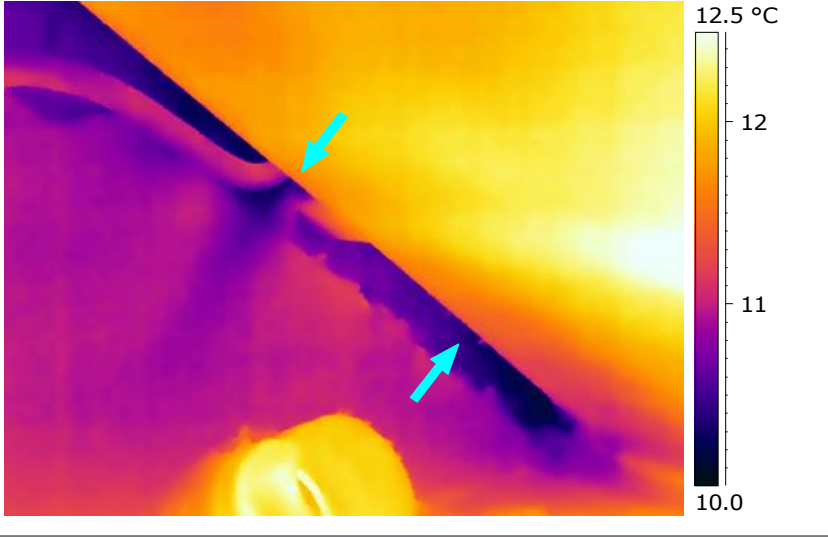
| <b>a) Achter het knieschot tegen de muur van de buren</b> | |

- a) Veel koude lucht uit het dak. De gipsplaat stopt 6 cm uit de muur. Er is geen dampdichte/luchtdichte folie aangebracht.
- b) Kou rond de kabeldoorvoer door het dak.

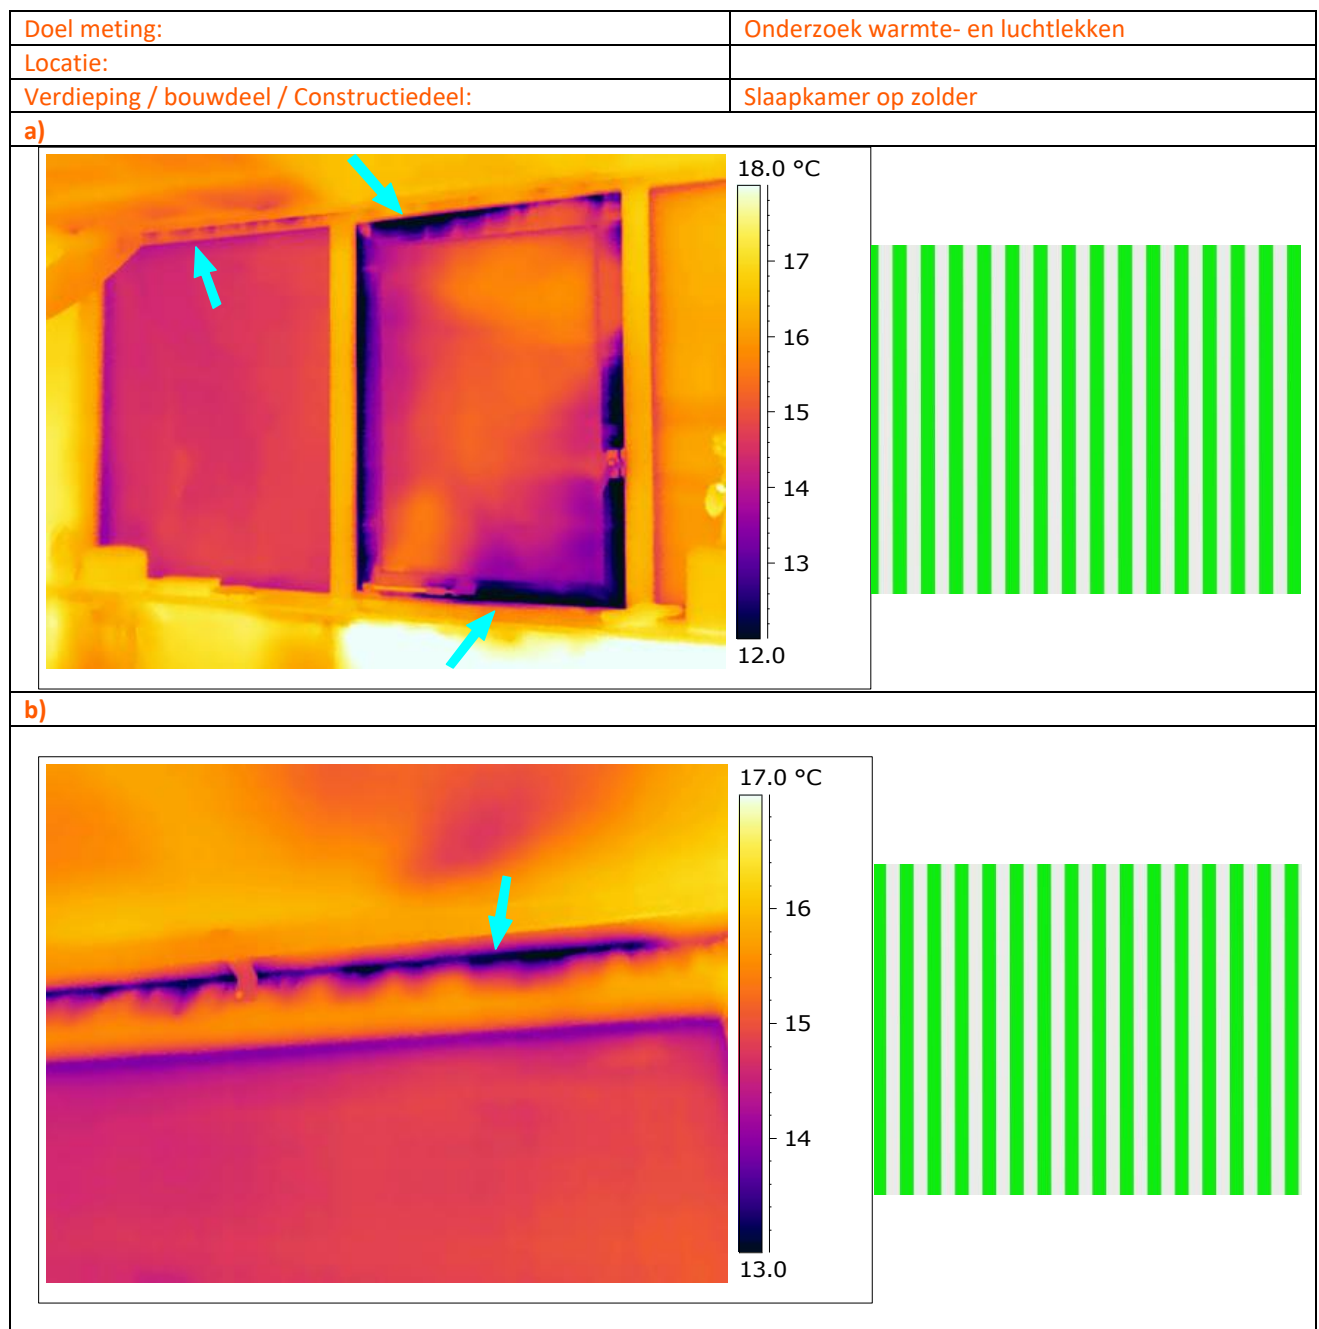
- a) Alle draairamen ontberen tochtstrips waardoor ze flink tochten. Een aantal ramen is ook scheefgezakt (glas is niet goed opgestopt).  
 Koude lucht in het plafond komt via de kier naar binnen.  
 Linker raam is standaard i.p.v. HR++ isolatieglas.
- b) Detail van de kier.

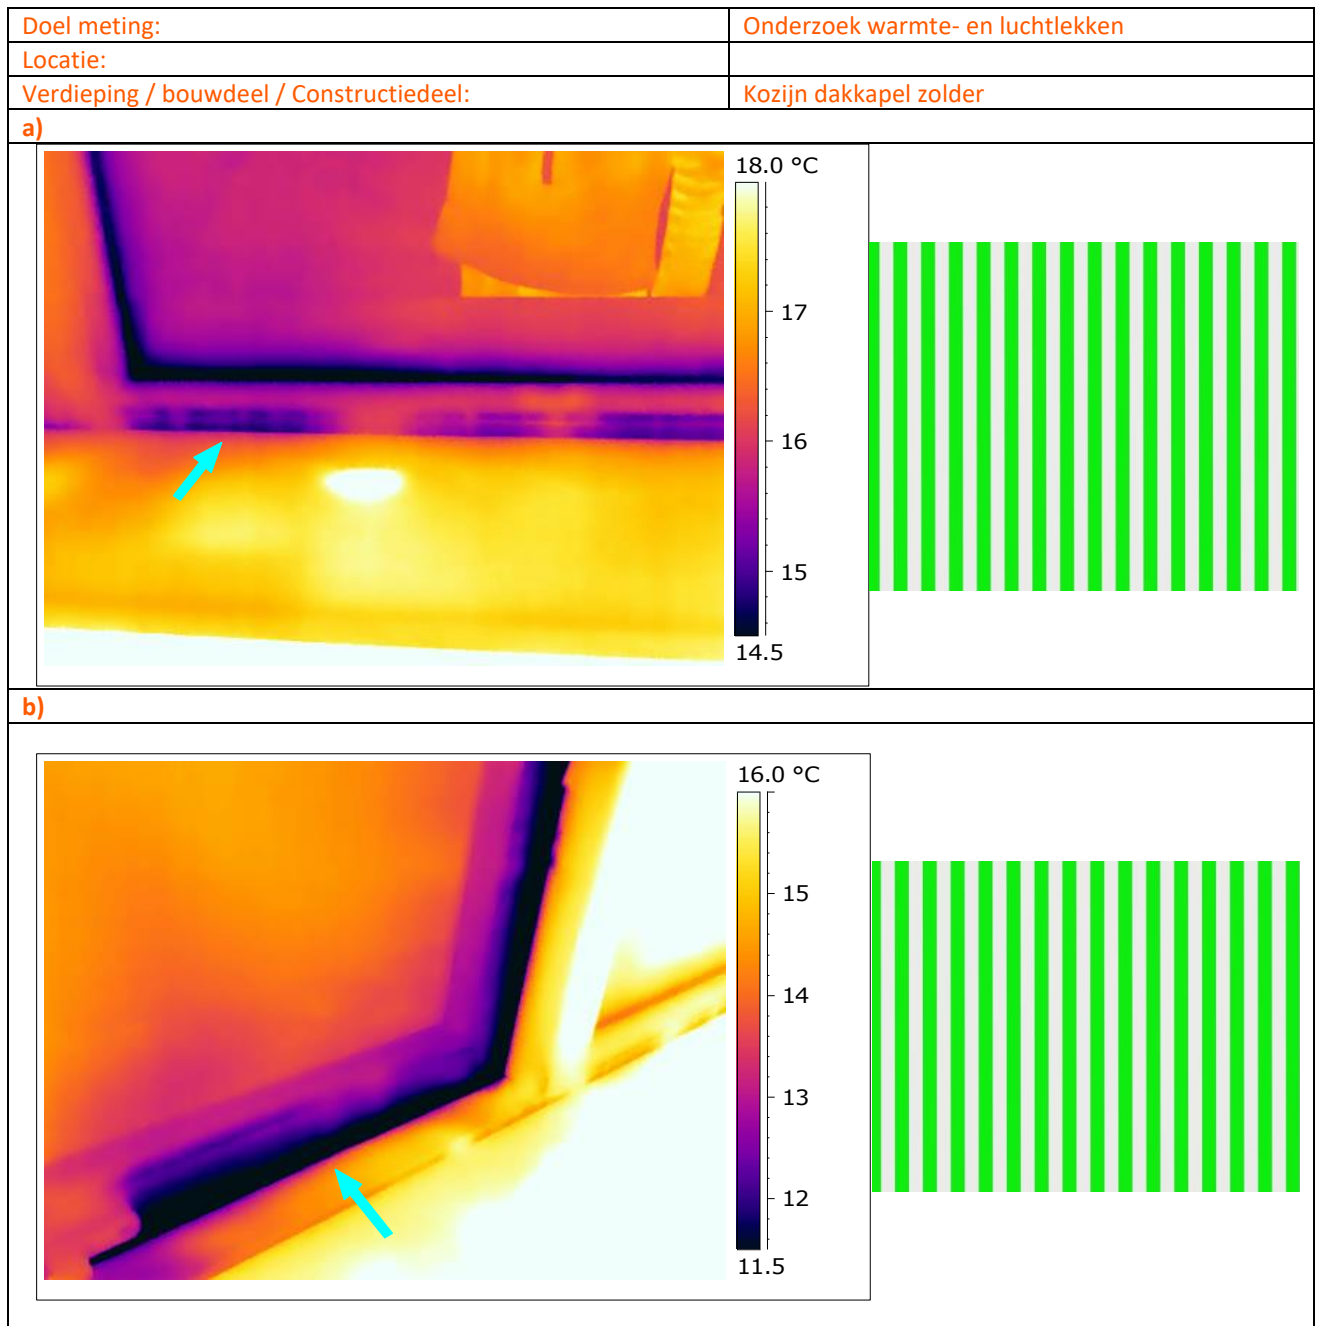
a) Tocht bij de vensterbank.

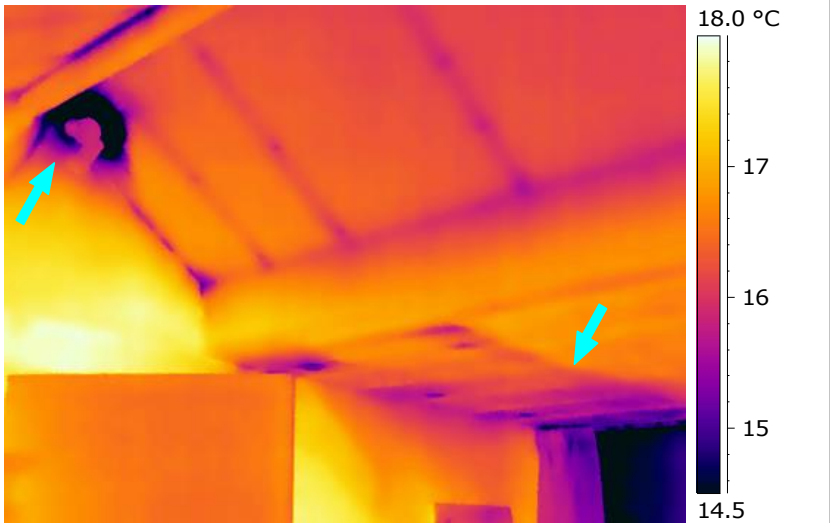
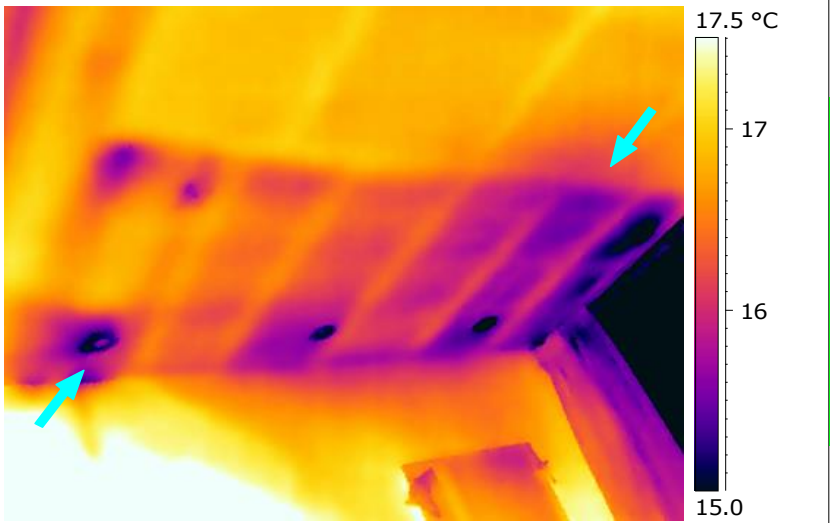
Koude lucht in het plafond, komt via de spots en elektra naar binnen.  
Linksboven tocht rond de lamp.

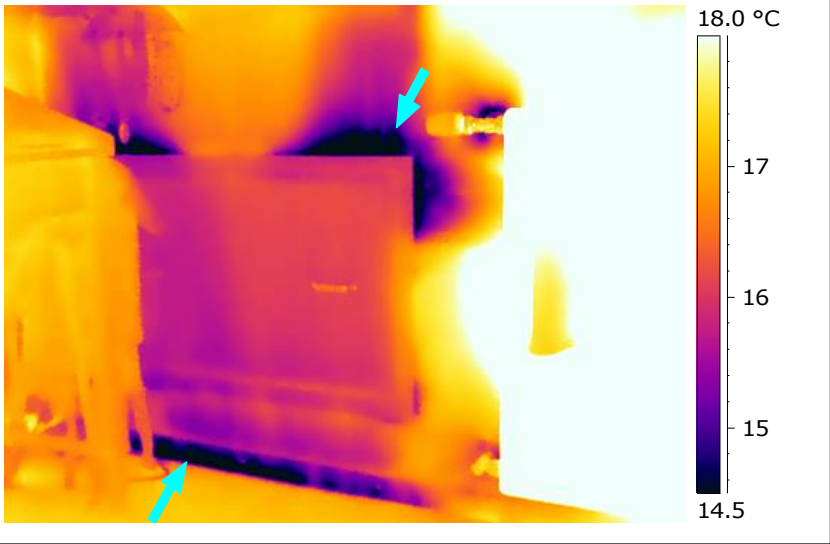
| <b>a) Knieschot</b> | |

- a) Koude lucht van achter het knieschot. Het dakbeschot, dat bestaat uit houten delen met veel kieren, is enigszins geïsoleerd met 2 cm dikke piepschuimplaten. Die ook kieren.  
De c.v. leidingen die hier lopen koelen af in de koude, tochtige ruimte.
- b)

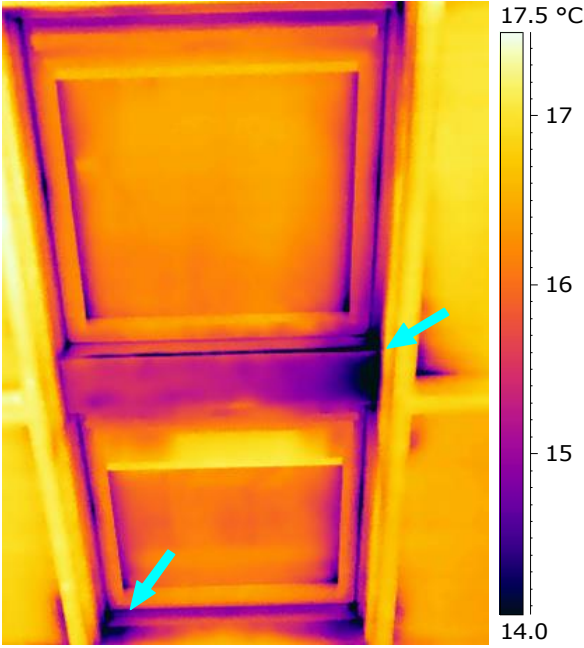
| a) | |

a) Aftimmering dakramen tocht.

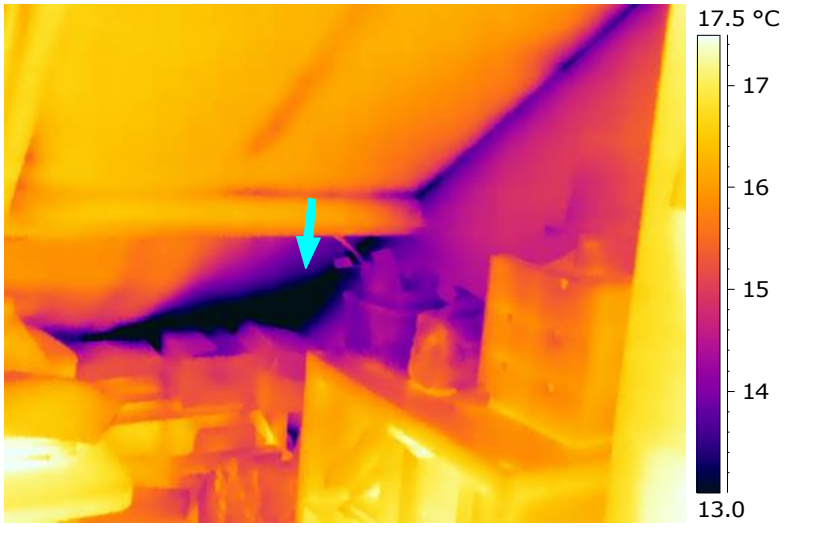
| b) | |

b) Veel koude lucht van achter het knieschot (kier tussen knieschot en dak, over de volle breedte). Zie vorige en volgende pagina.

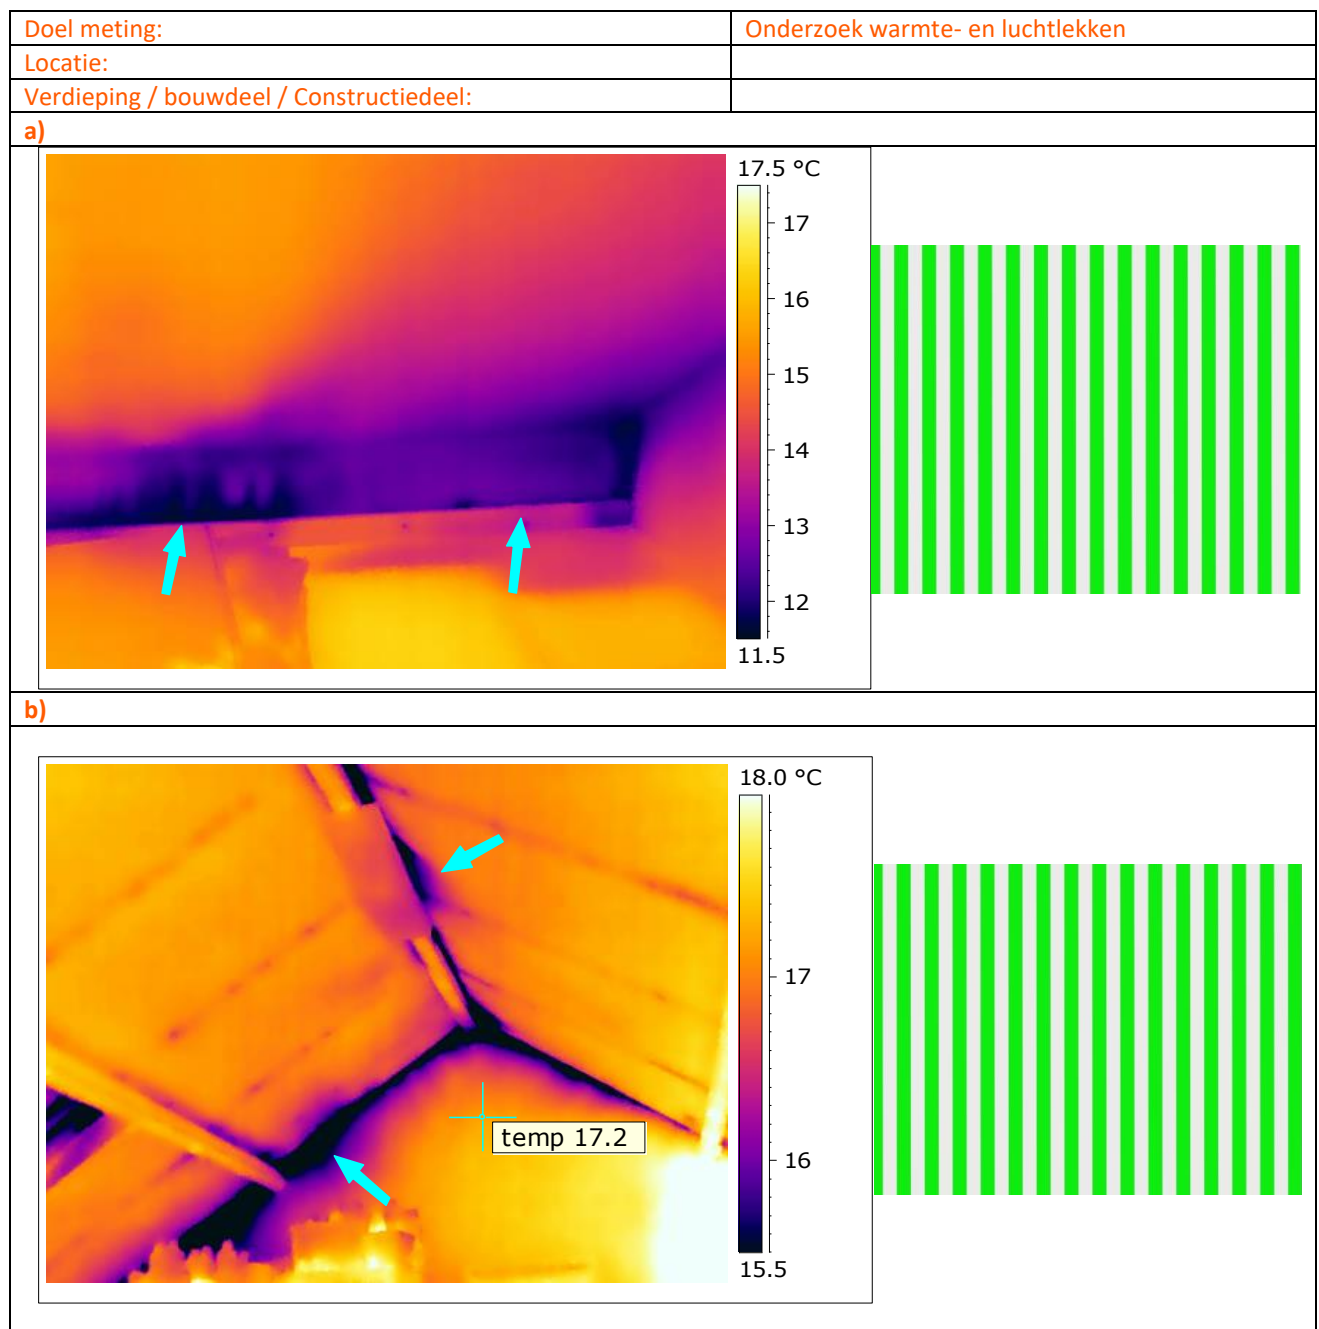
a) De koude lucht die uit de kier tussen knieschot en dak komt koelt het dak af.

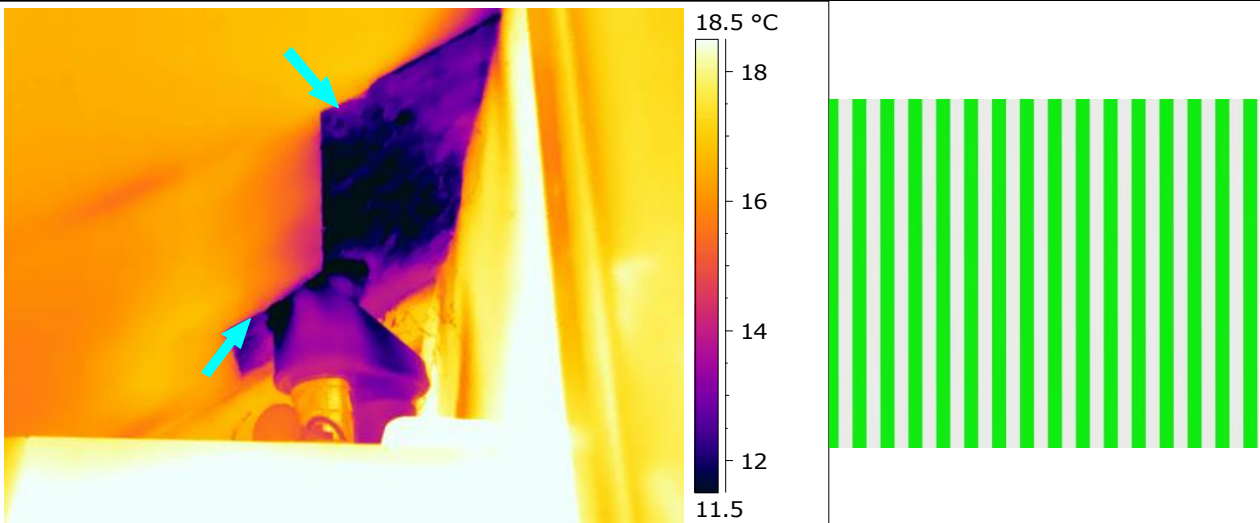
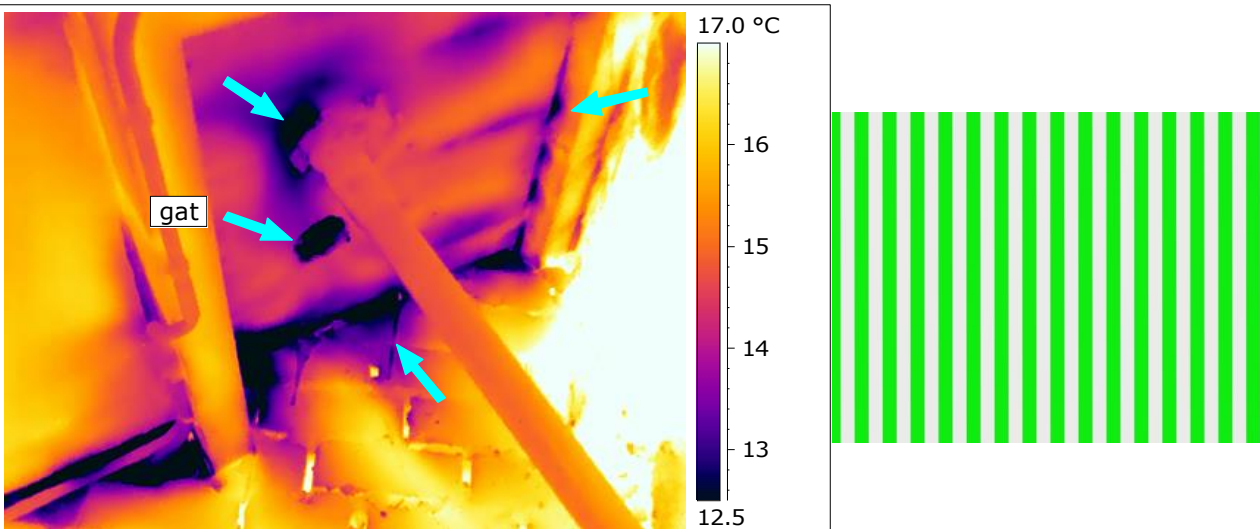
- a) Veel tocht boven de ketel omdat de gipsplaten en folie ontbreken. Zoals aan op de opnamen aan de buitenkant te zien is zorgt dit voor veel warmteverlies. Zeker boven de ketel.
- b) Veel tocht rond de eterniet plaat, de ontluchting van het riool. Daarnaast zit nog een gat in het dak.  
Via het trappenhuis, dat vanaf de BG open is, wordt de ontsnappende lucht van beneden af aangevuld, waardoor behoorlijk warmteverlies optreedt.

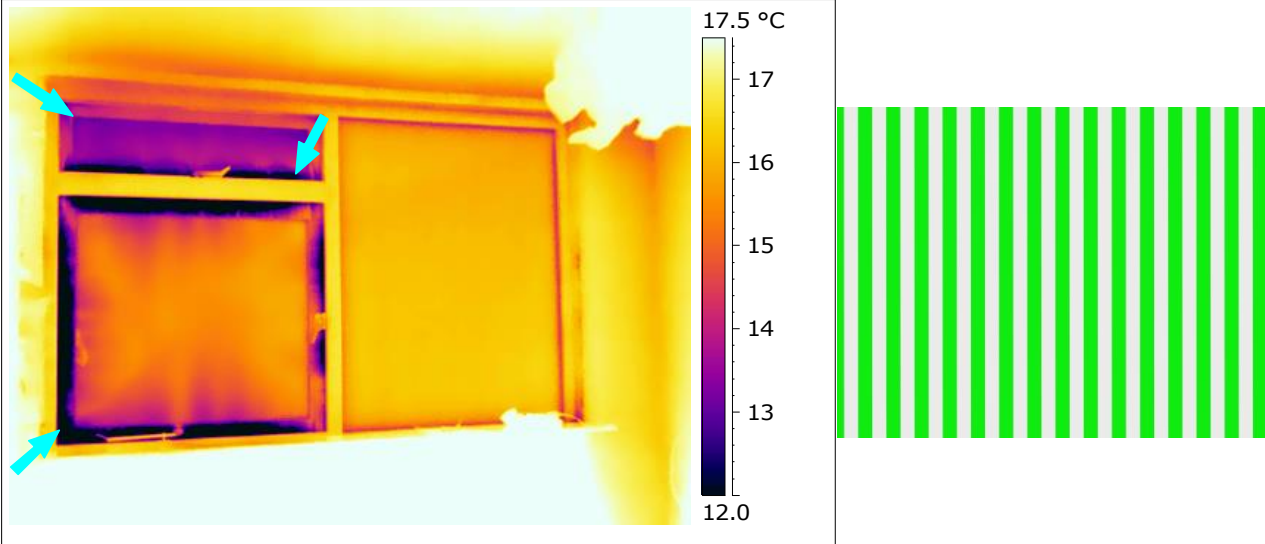
| a) | |

a) Glas van het bovenlicht is enkel. De originele, opdek, tochtstrip dicht niet meer goed af.

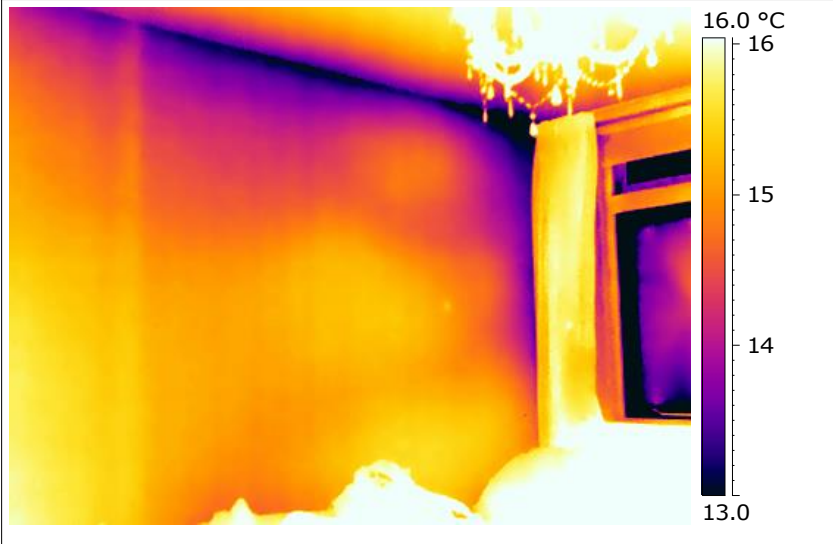
| a) | |

a) Het temperatuurverloop doet vermoeden dat de muur met de burens een spouwmuur is.

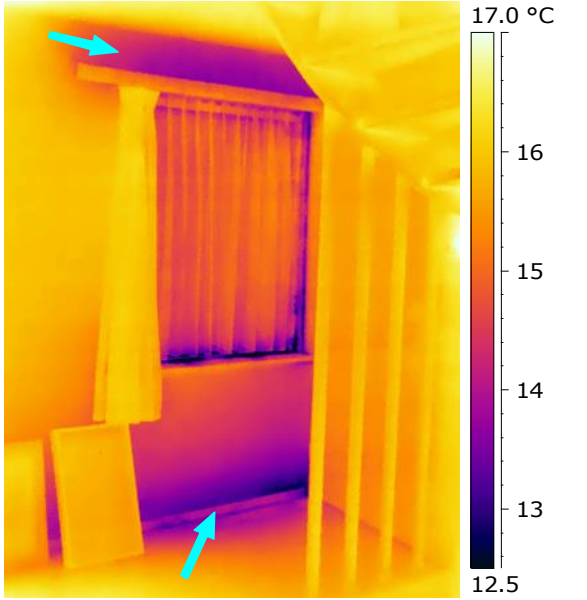
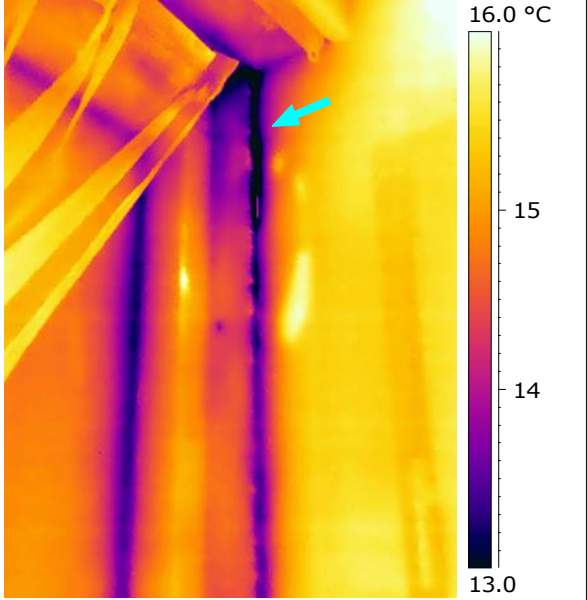
- a) De latei boven het kozijn is een koudebrug.  
Ook onder het kozijn een koudebrug.
- b) Tocht langs de aftimmering van het kozijn

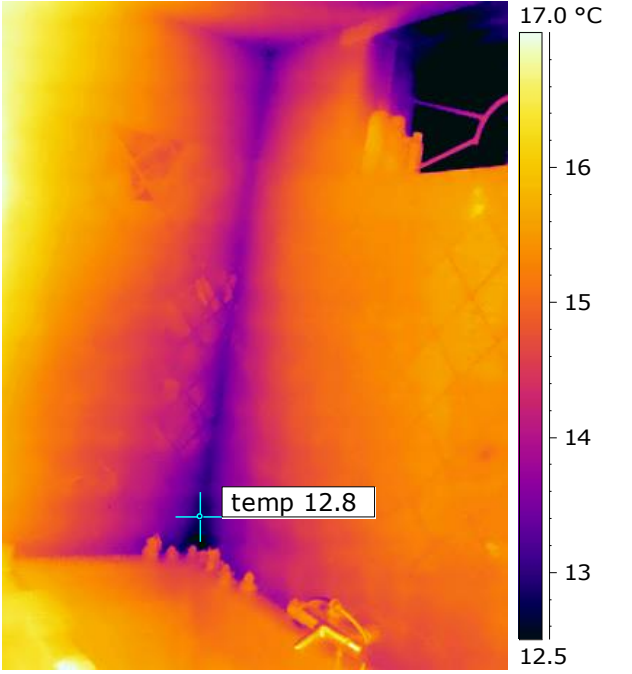
| a) | |

a) De binnenhoek is behoorlijk koud. Hier zou schimmel kunnen ontstaan.

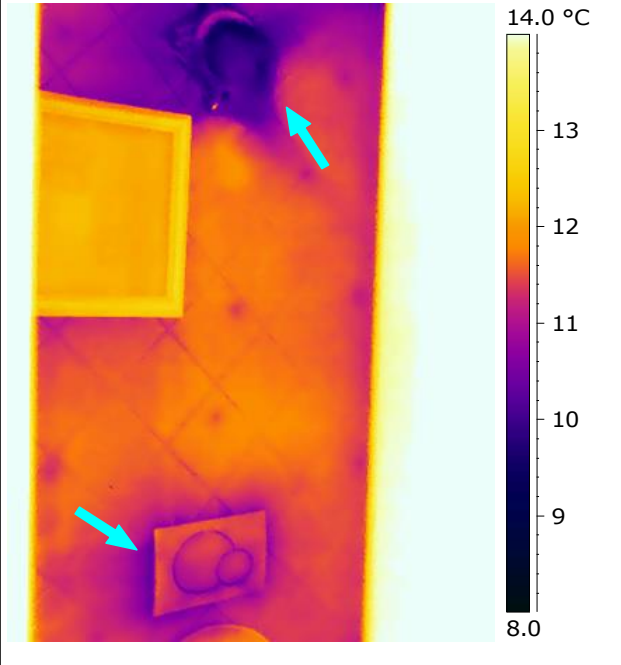
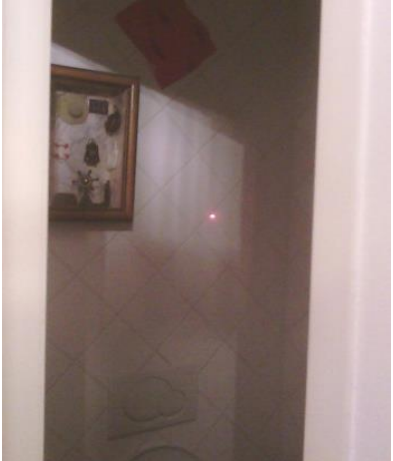
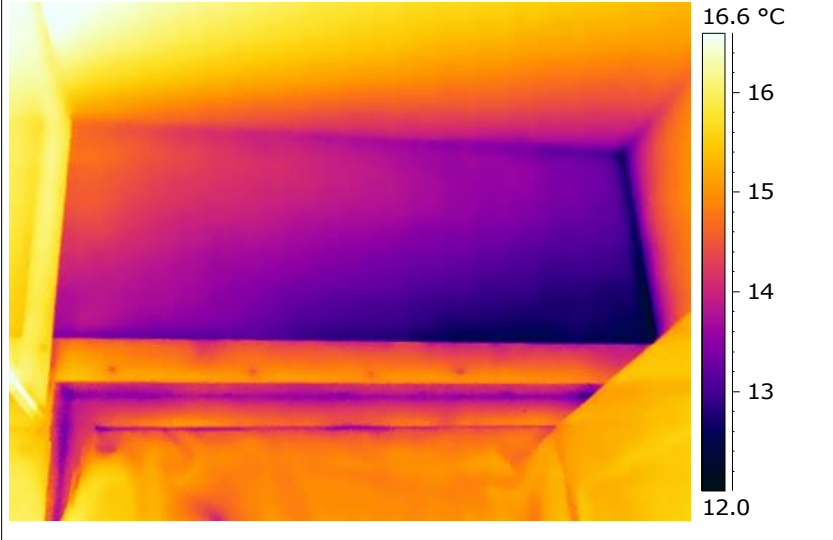
- a) De natuurlijke ventilatie gaat rechtstreeks naar buiten. Had ik niet goed afgeplakt.  
Wat koude lucht uit de drukplaat. Dit komt of langs het riool uit de kruipruimte, of uit de spouw achter het Inbouwreservoir.
- b) Boven de voordeur is het vrij koud, terwijl dit t.p.v. het dak van de garage is.

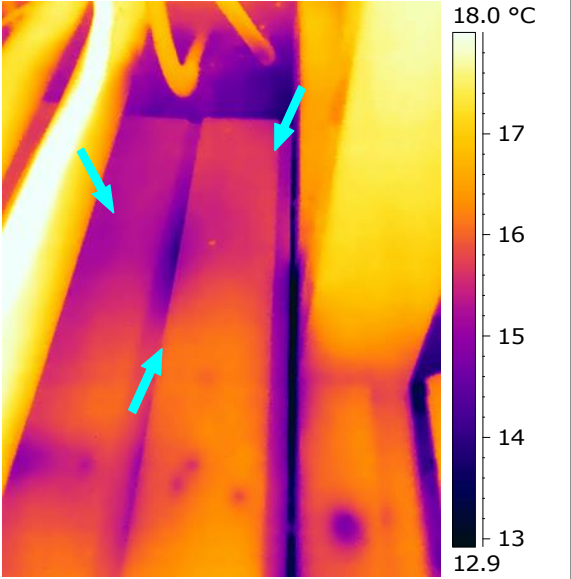
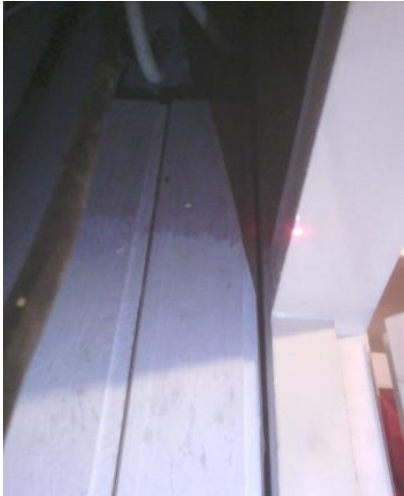
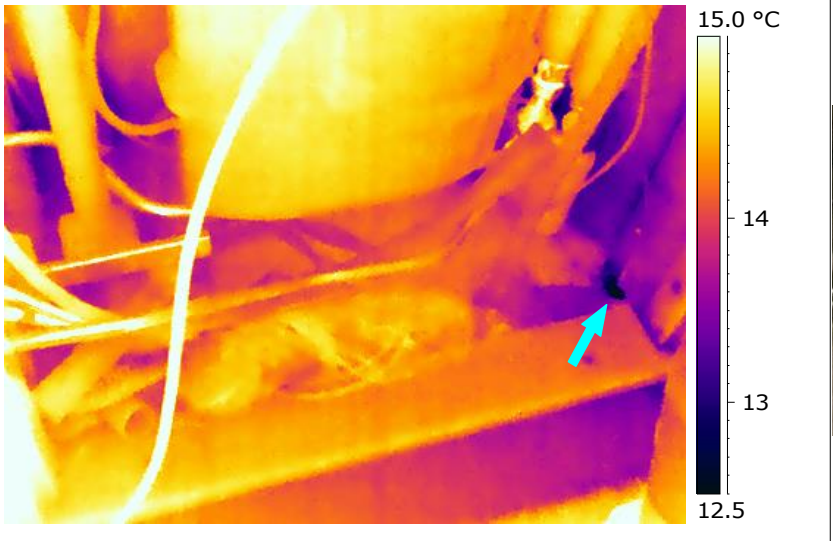
- a) De binnenzijde van de gevel is afgewerkt met schroten. Tussen de schroten en het kozijn tocht het.
- b) Kleine gaten naar de kruipruimte. BG vloer is beton. Achter de voordeur een stukje in het werk gestort. De rest Kwaaitaal.

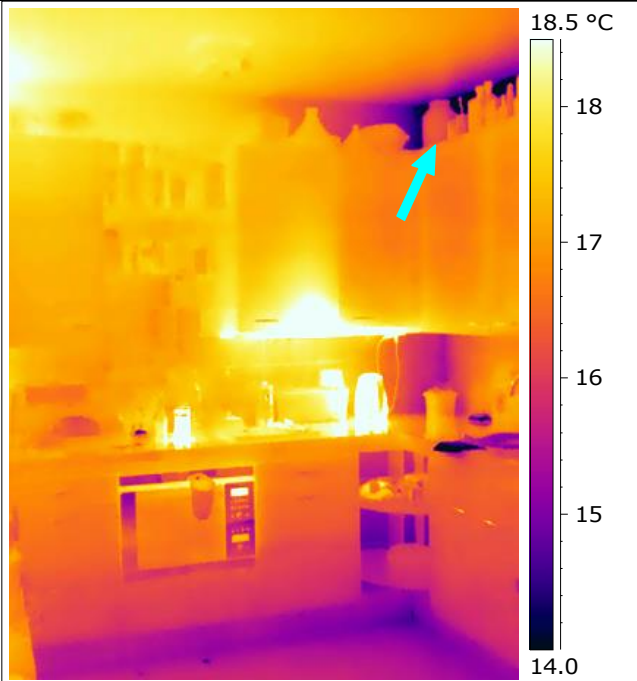
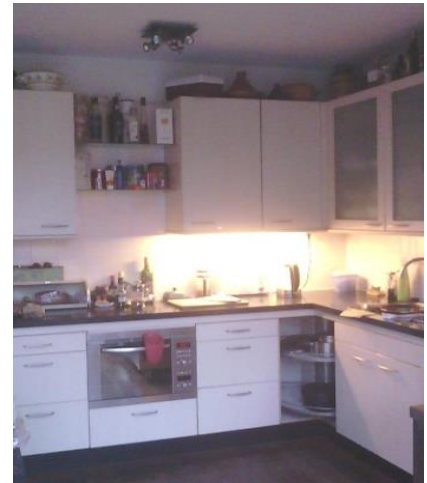
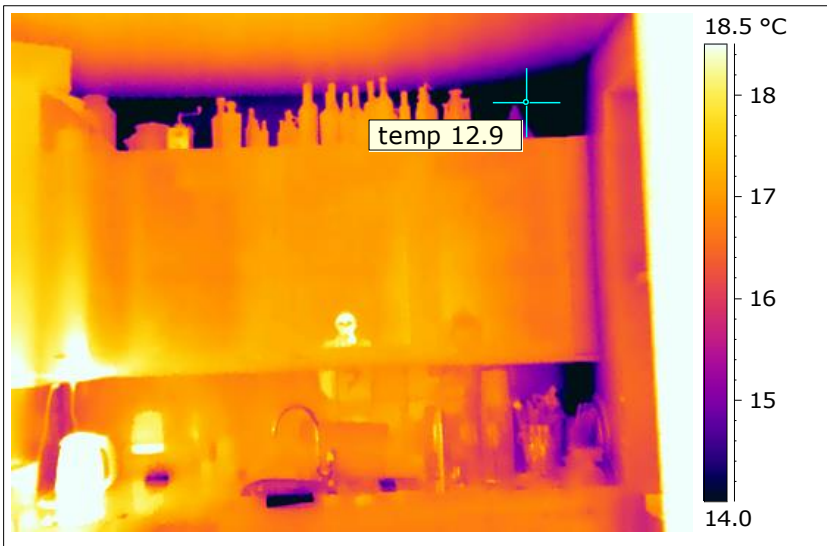
Boven de kasten is de muur (garage) behoorlijk koud.
