## Rapportage

### Thermografisch onderzoek

***Breeschotenlaan 1  
3951 VK Maarn***

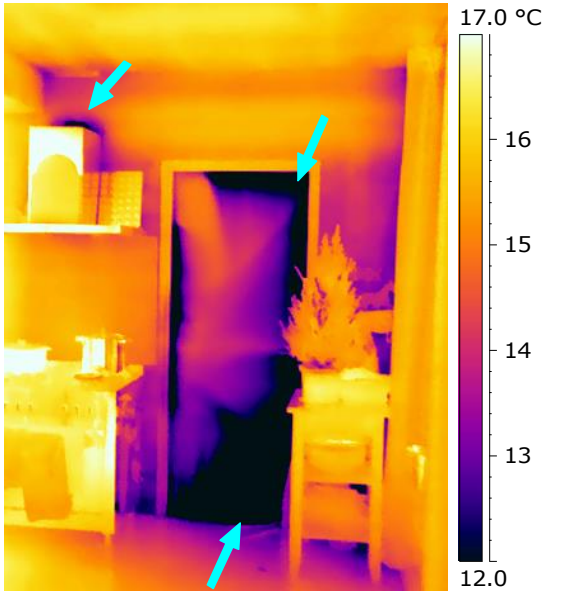
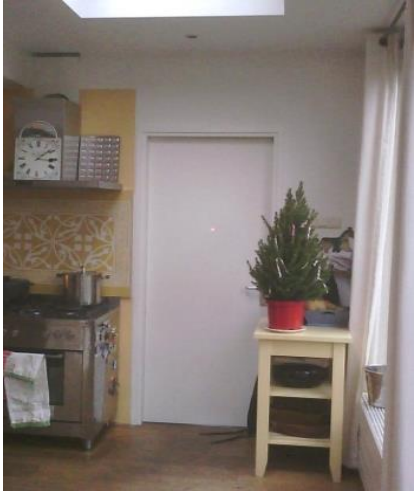
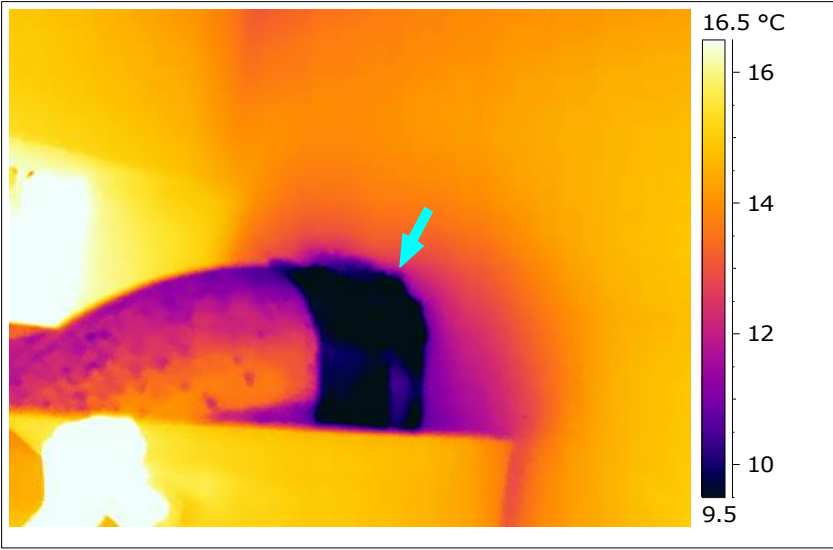
- a) De deur naar de garage is erg krom (door het temperatuurverschil) en laat veel koude lucht door.
- b) Veel koude lucht uit de garage. Rond de pijp van de afzuigkap zit 1 cm ruimte.

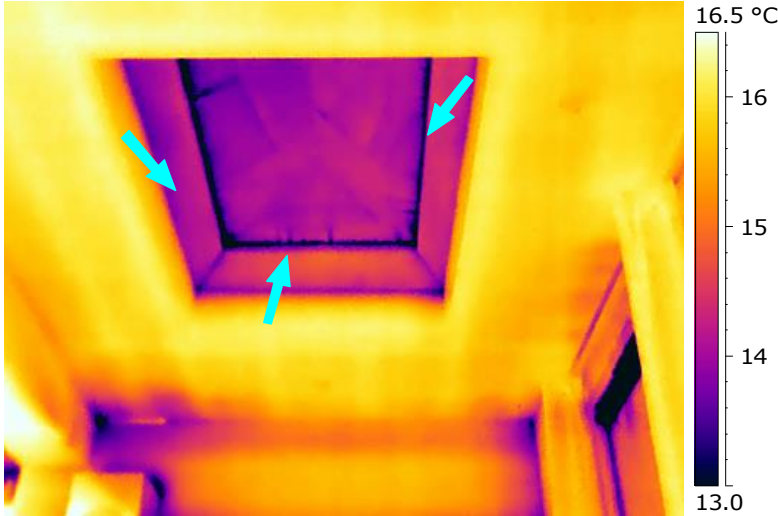
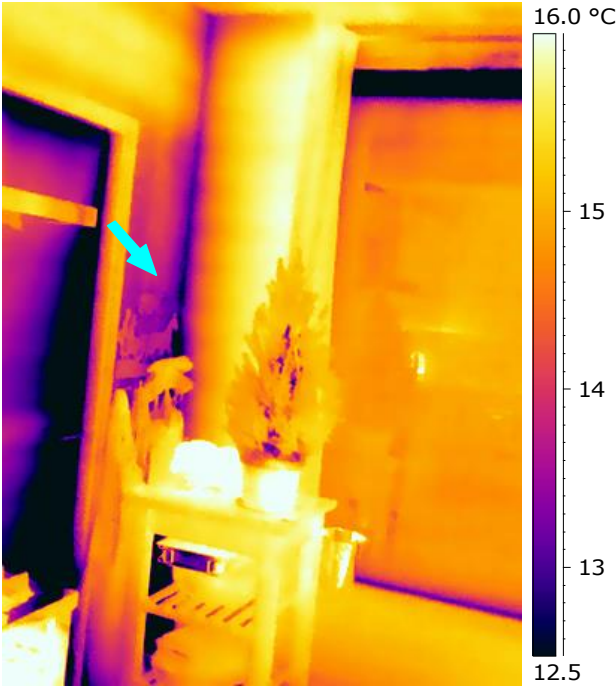
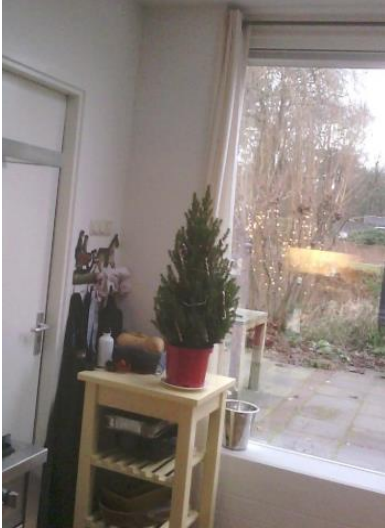
- a) Deze (drievoudige) lichtkoepel tocht. Oplossing is om de koepel met nieuw tochtband op de opstand monteren.  
b) Koude binnenhoek.

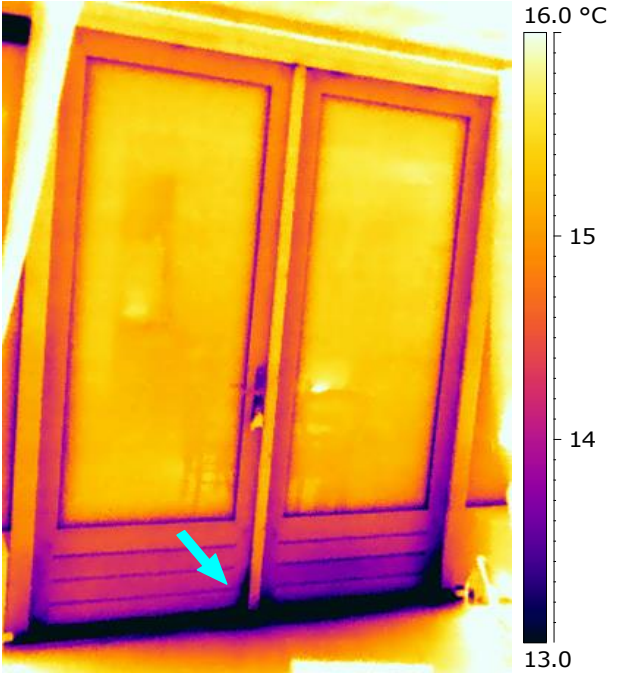
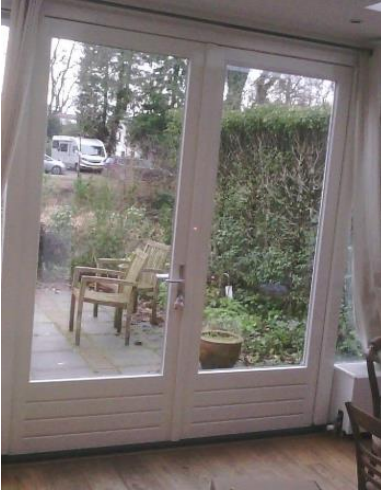
| a) | |

a) Deurstel tocht onderin iets.

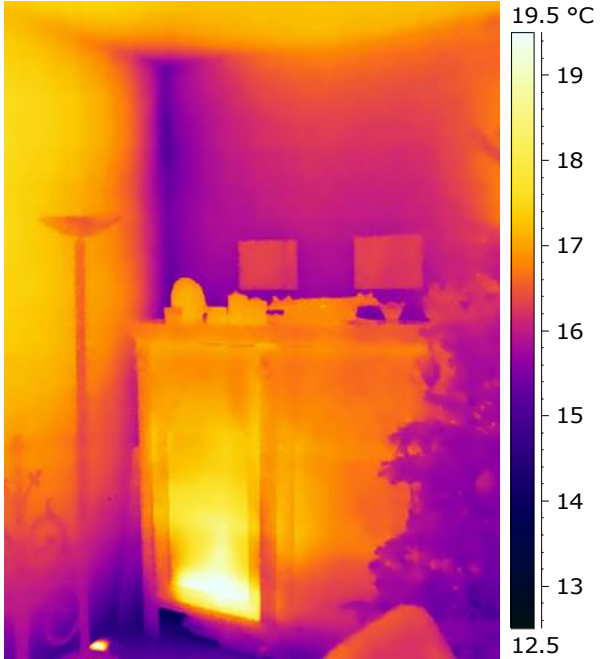
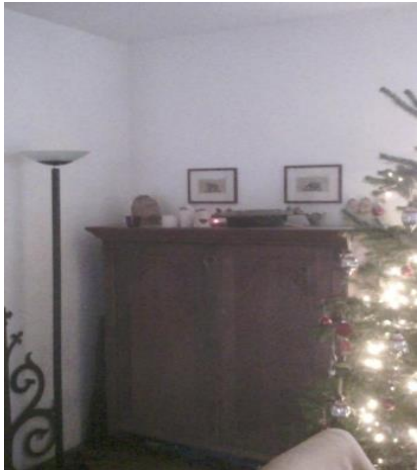
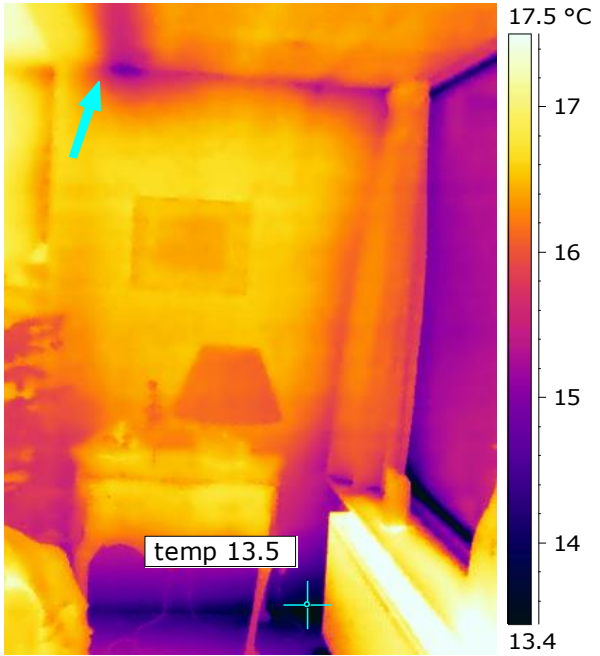
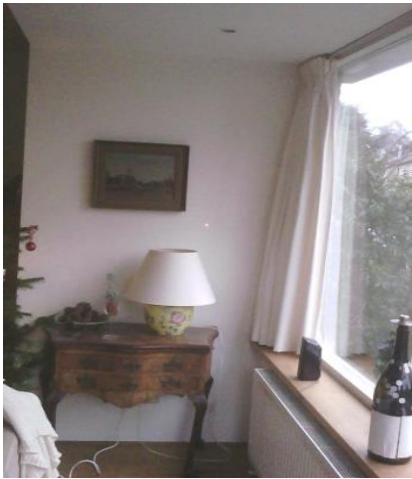
- a) Voorgevel is relatief koud. Dat komt deels door de kast.  
b) Koude lucht in het plafond, of dit is de stalen balk in de gevel.  
Koude binnenhoek.

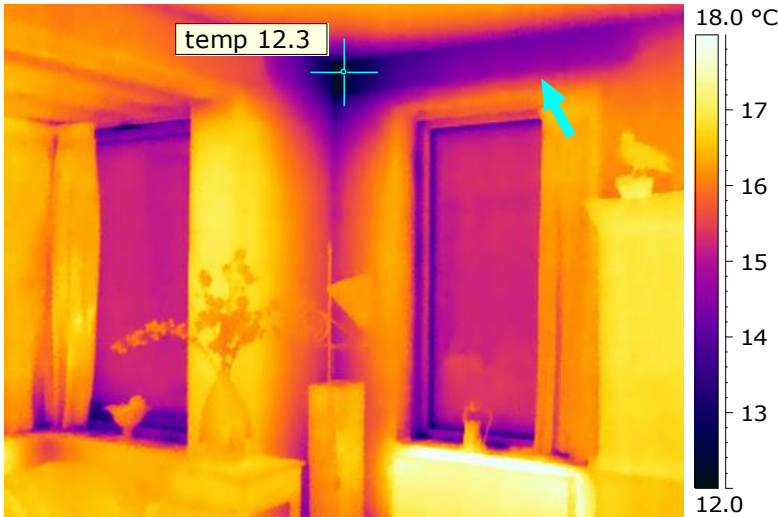
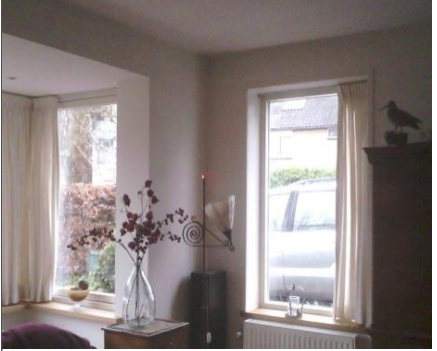
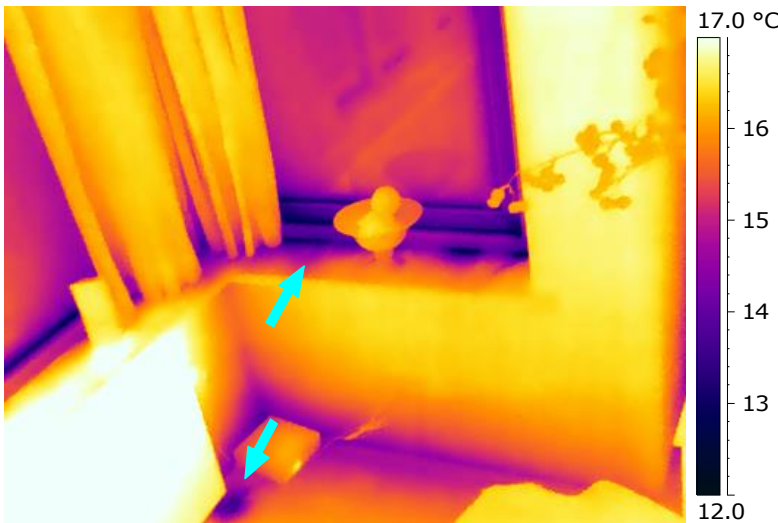
- a) Erg koude binnenhoek in de aansluiting erker-originele gevel.  
De latei boven het kozijn is ook goed zichtbaar.  
b) Koude lucht uit de aansluiting kozijn-vensterbank en uit de kruipruimte langs de c.v. leiding.

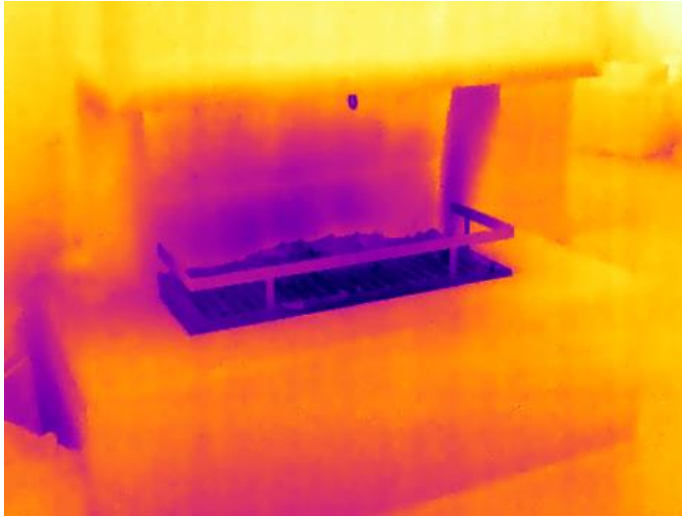
a) Tja, de openhaard. Zelfs met de klep dicht gaat door de schoorsteen warmte verloren.
