Thermografisch onderzoek + Advies verduurzaming

Opdrachtgever:

Gemeente Utrechtse Heuvelrug

Thermische opnamen buitenzijde
voor zonsopgang, op 25-04-2024

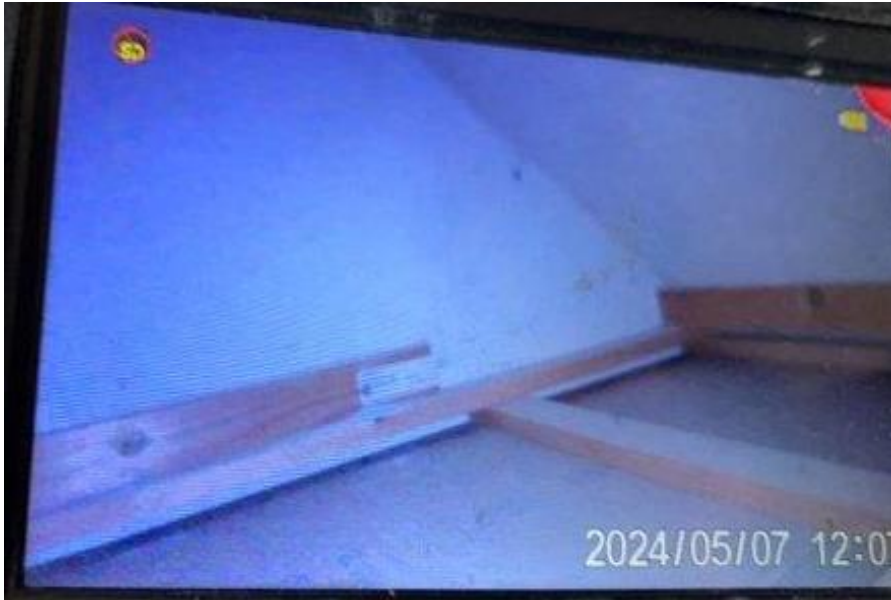
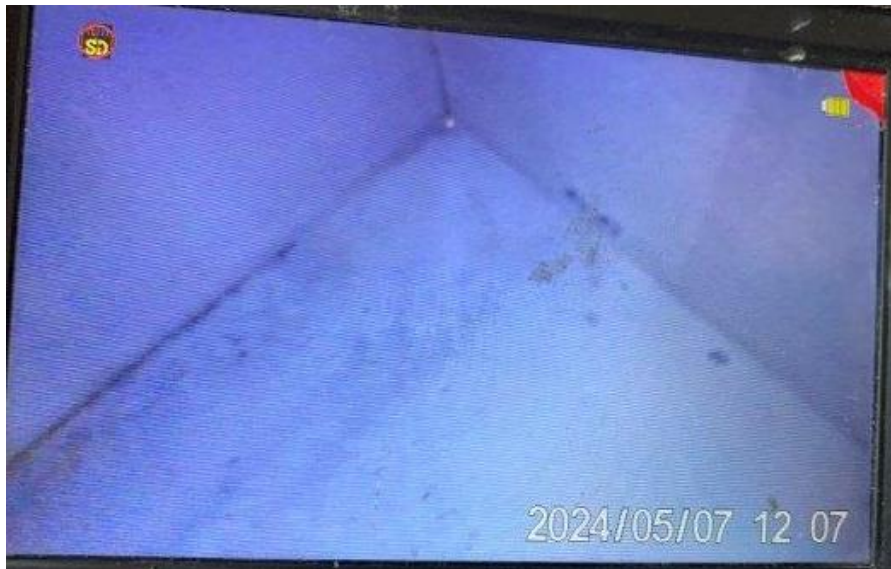
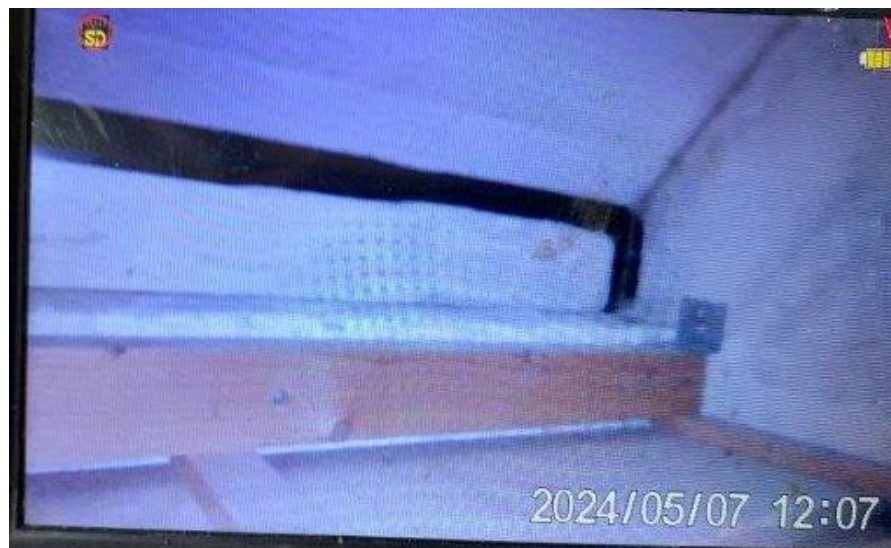
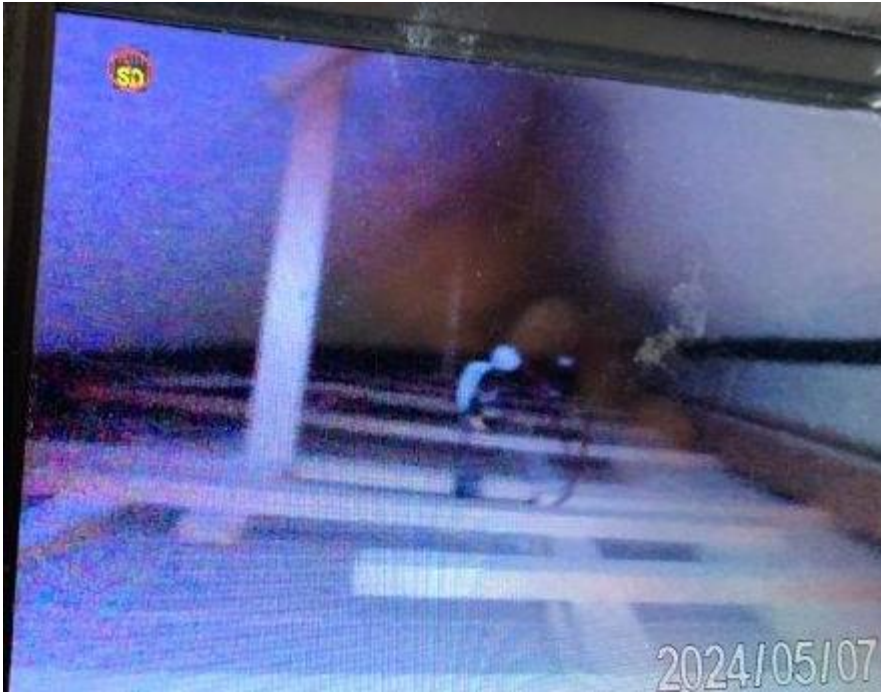
Omdat de eerste verdiepingsvloer aan de achterzijde schuin omhoog loopt (zie het schetsje onder 'omschrijving van de woning') zit boven de woonkamerpui een loze, driehoekige ruimte, begrensd door de betonvloer, het verlaagd plafond en het schuine dak. Zie onderstaande foto's gemaakt met de endoscoop.

Hier loopt de eerder beschreven Opstalan dakplaat door tot boven de achterpui. Hier zitten ook wat luchtlekkages, zoals te zien is aan de lucht die uit de inbouwspots komt. *Om dit stuk dakvlak extra te isoleren moet het verlaagd plafond open. Daarbij kunnen dan wel meteen de luchtlekkages in de aansluitingen opgelost worden. Deze zullen voor in de aansluiting op de gevel en de bouwmuren zitten.*

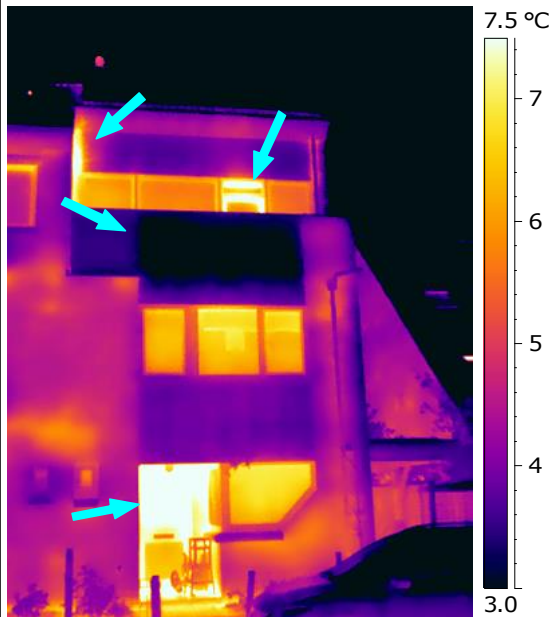
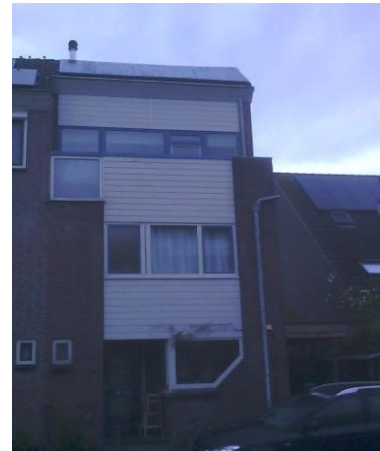
a) Bij de terugliggende entree blijft de warmte hangen.

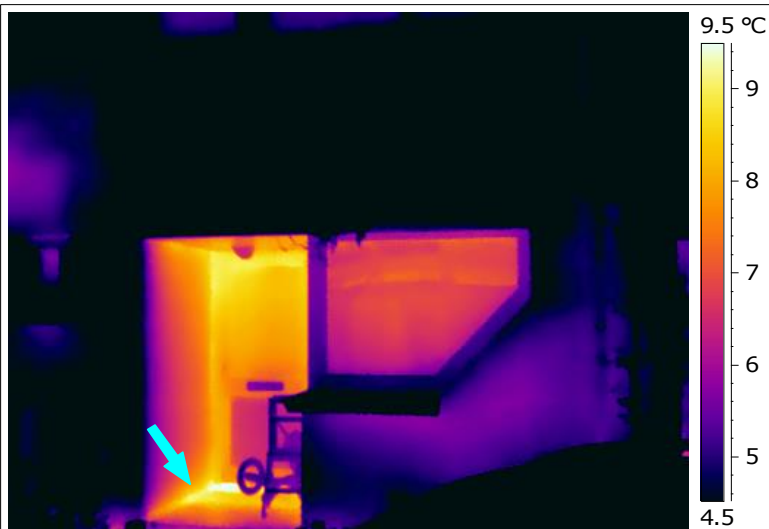
b)

De gevel toont thermografisch vlekkelig. Dit kan duiden op isolatie die niet goed zit.

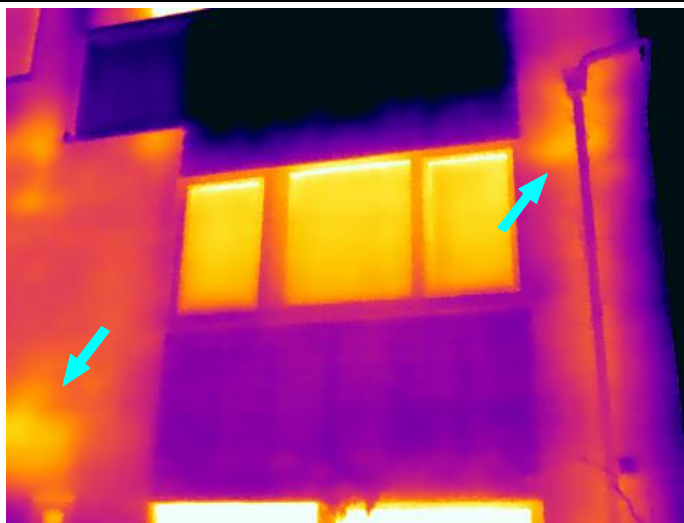
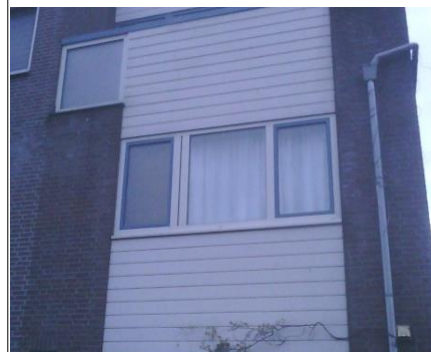
- a) De gemetselde gevels geven een vlekkelig thermografisch beeld. Deels waarschijnlijk koudebruggen ter hoogte van de betonnen 2^e verdiepings-/balkonvloer. Maar het kan ook duiden op verzakte spouwisolatie.
- b) De binnenhoek links is warm doordat de smalle penant metselwerk bij de buren doorloopt naar binnen. Zie foto rechts

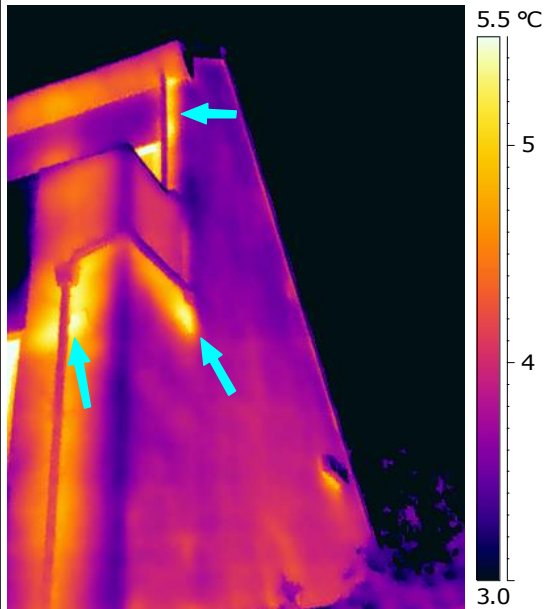
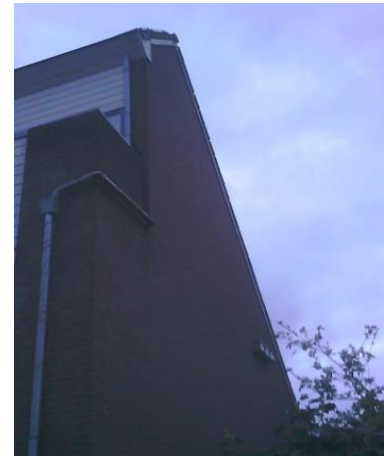
- a) Warme vlekken in het metselwerk. Deels waarschijnlijk koudebruggen ter hoogte van de betonnen 2^e verdieping-/balkonvloer.
- b) Onder de carport blijft de warmte mooi hangen, waardoor dit stuk gevel minder warmte verlies. Op maaivelhoogte is de warmteuitstraling groter dan gebruikelijk. Dit kan duiden op spouwvervuiling onder maaiveld.

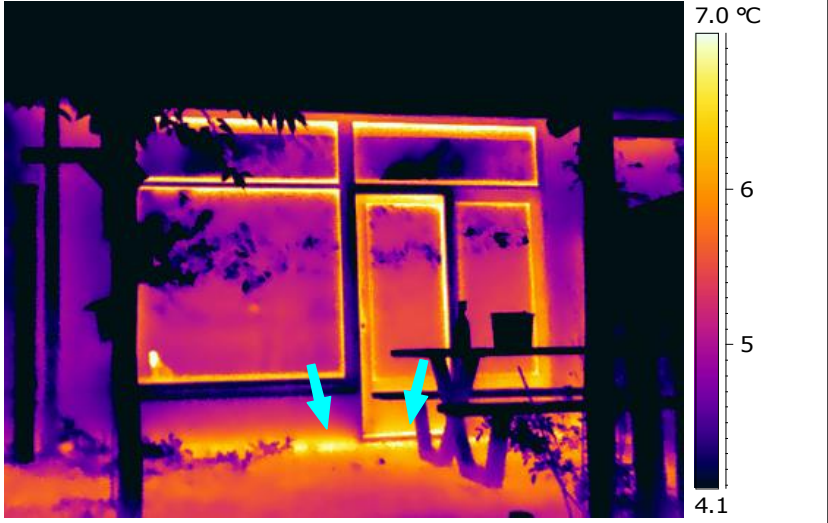
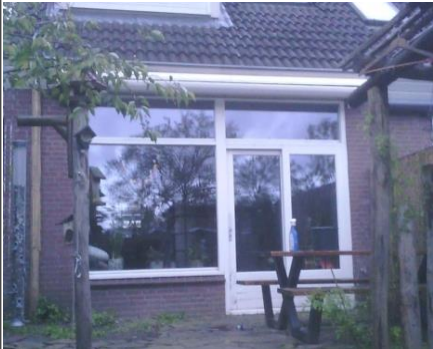
- a) Dit glas is vervangen door zeer goed HR++ glas (Eclaz One) met een $U = 1,0 \text{ W/m}^2\cdot\text{K}$.
Op maaiveldhoogte relatief veel warmteverlies (dat lijkt meer dan gebruikelijk).
De schuifdeur lijkt iets te tochten.
- b) Rond de dakkapel is het warm.
Een deel van de ventilatiekleppen van de dakramen staat open.
Rond de dakdoorvoeren bovenin het dak komt veel warme lucht naar buiten.

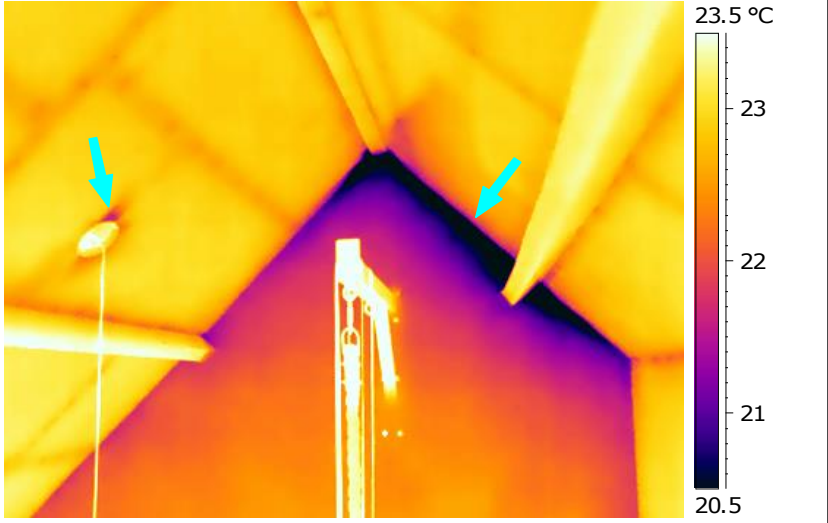
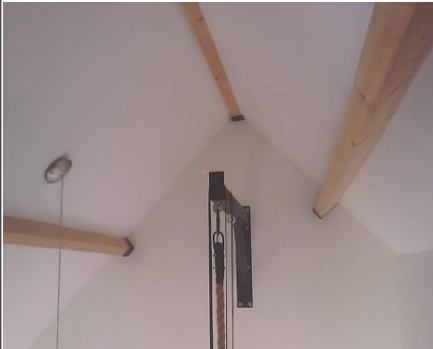
- a) Het dak is door de bewoner aan de binnenzijde geïsoleerd met 120 mm glaswol met daaroverheen een folie. Klein luchtlek bij het lichtpunt.
Het betonnen binnenspouwblad is onder de pannen onvoldoende geïsoleerd, waardoor hier een koudebrug zit. Het dak is duidelijk beter geïsoleerd dan de kopgevel (R_c 3,5 versus R_c 1,2).
- b) Zie onder a.
De folie onder de gipsplaten is niet afgeplakt, maar doordat alle naden zijn afgetaped is er geen luchtlekkage. Behalve bij de aftimmering onder het Velux dakraam.

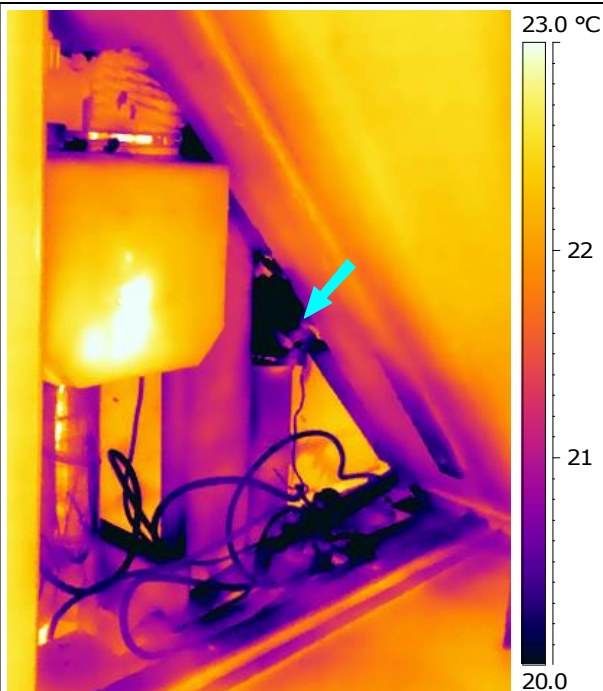
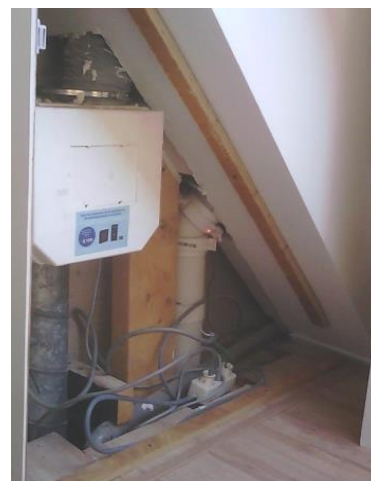
- a) Hier gaan de pijp van de houtkachel en de ventilatie door het dak naar buiten. Rond deze pijpen zit een fors gat in het dak.
- b) In de vloeringvloer komt koude lucht uit het dak binnen. Zie ook de volgende opname.

Dit is redelijk eenvoudig op te lossen door een manchet van EPDM rond de pijpen aan te brengen. Omdat de zolder aan de binnenzijde is afgewerkt kan dit bij deze woning alleen van buitenaf. De truc is om in een stuk EPDM (dakbedekking) een rond gat te knippen met een diameter die de helft is van de diameter van de pijp. Door de manchet over de pijp heen te trekken en vast te lijmen EPDM lijm ontstaat een luchtdichte aansluiting op de dakplaat. EPDM is tot ca. 130 °C hittebestendig.

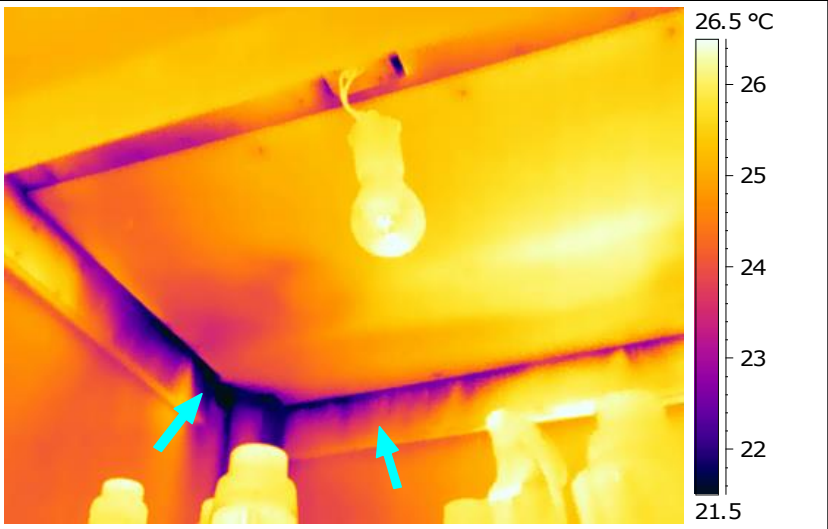
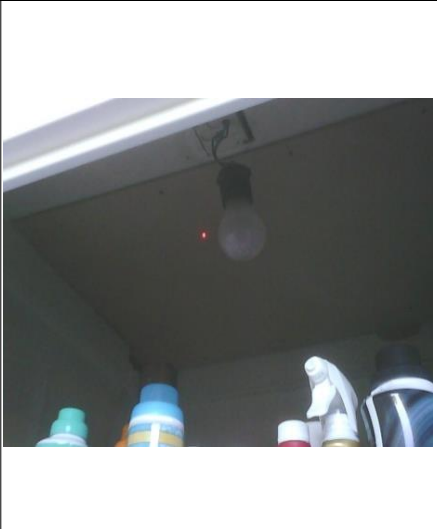
- a) Koude lucht uit de vlieringvloer (plafond in de wasmachineruimte).
- b) Idem plafond boven de c.v. ketel. Deze hangt boven de trap.

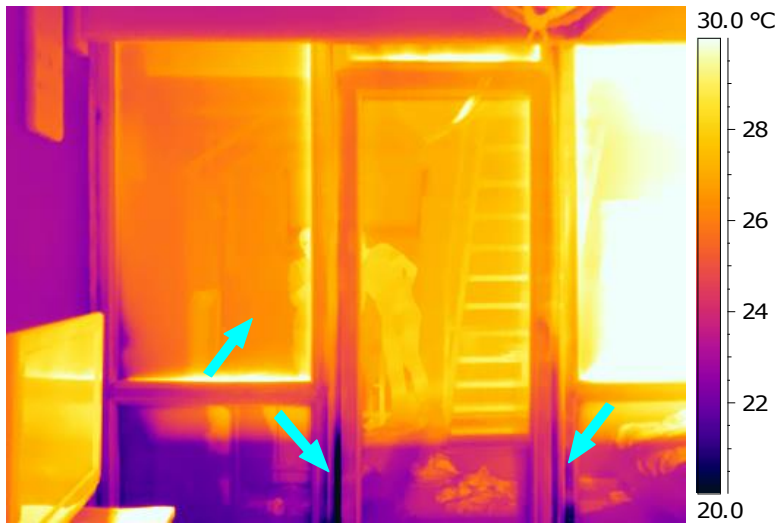
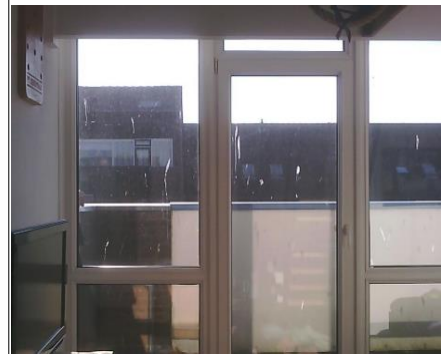
a)

De draaikiep deur tocht onderin. De rubbers vervangen kan helpen.
Het kunststof kozijn zelf tocht ook iets.

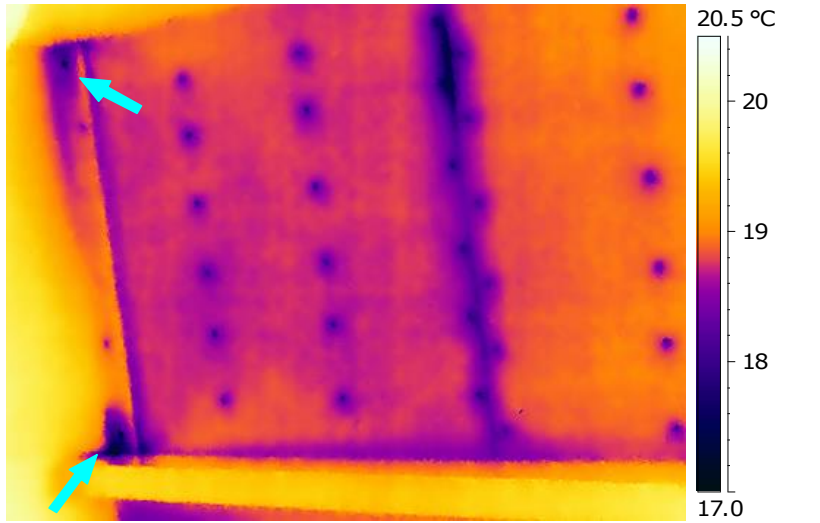
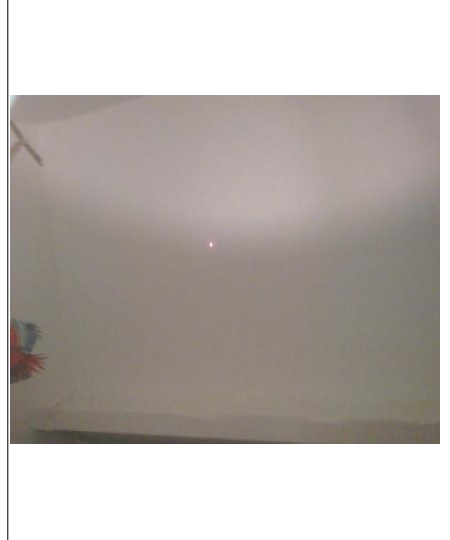
a) Dit stuk dak is niet geïsoleerd. Het dakbeschot bestaat uit Opstalen dakplaten van spaanplaat met daarop 3 cm PUR isolatie. De blauwe punten zijn de nagels waarmee de houten ribben op de spaanplaat vast zitten.

Links luchtlekkages.

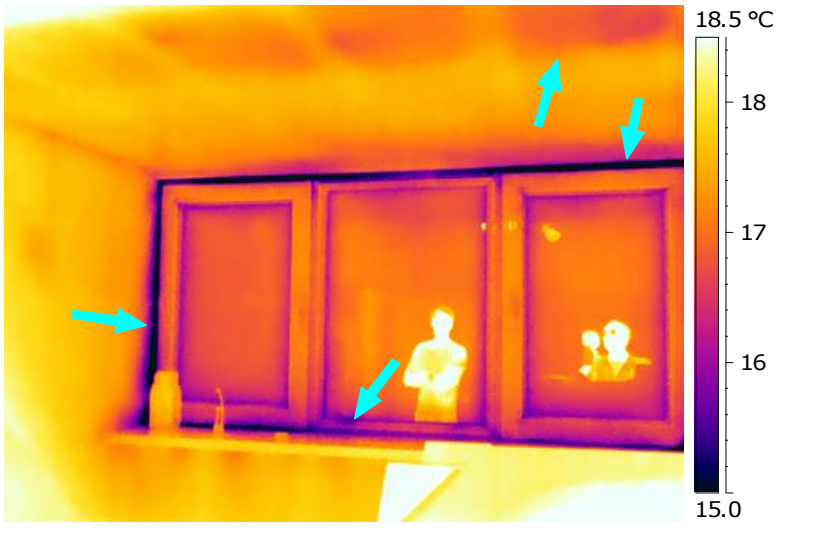
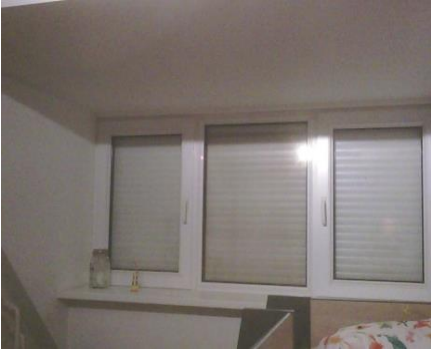
a) Dit is een prefab dakkapel met een kunststof kozijn en standaard isolatieglas en een rolluik. Naar schatting 25 jaar oud.

Hoe de **dakkapel** op de eerste verdieping is geïsoleerd is niet bekend. Maar gezien de leeftijd van de dakkapel (naar schatting > 25 jaar) zal dit niet heel goed zijn. *De isolatie van de dakkapel kan eventueel verbeterd worden, maar daarvoor moet de afwerking binnen of buiten open gemaakt worden. Let er op dat het extra isoleren bouwfysisch juist gebeurt.*

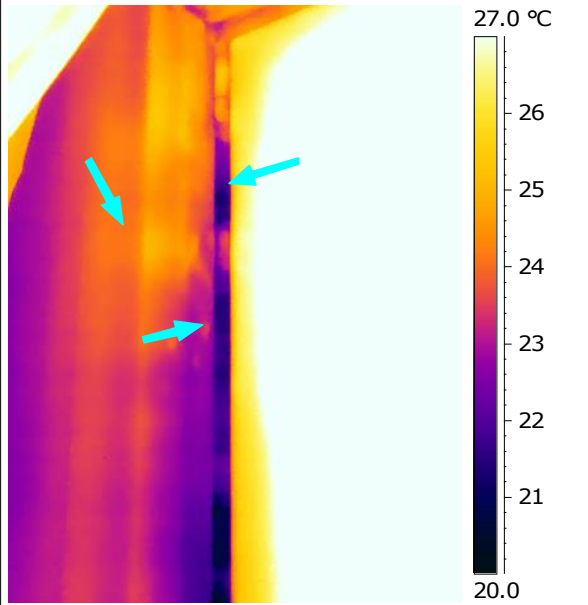
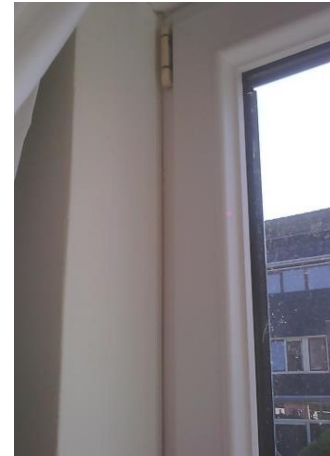
a) Ouderslaapkamer

a) Tussen het kozijn en de aftimmering zit een kier waar het flink door tocht.

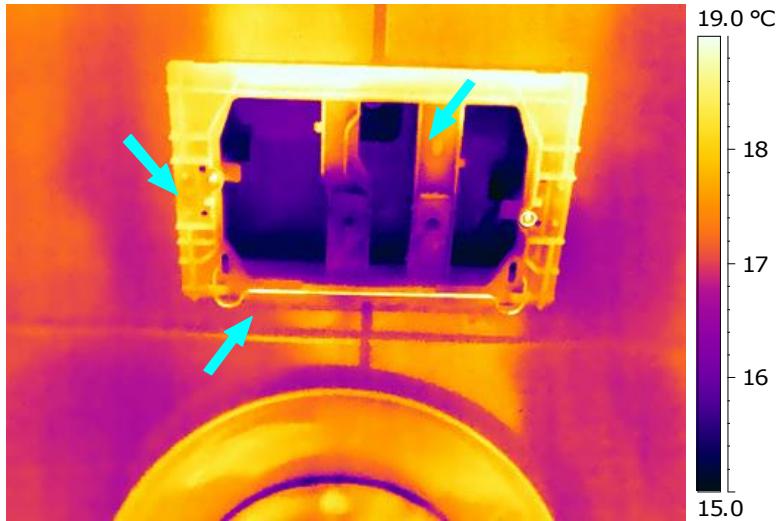
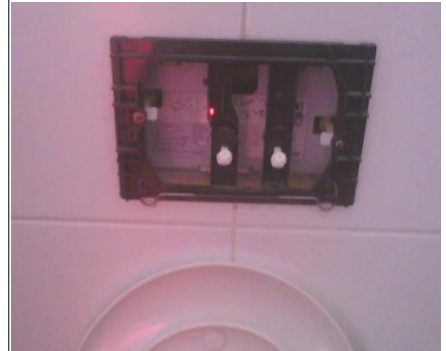
Uit het inbouwreservoir in de **wc** kwam behoorlijk wat lucht naar binnen. Het bleek dat rond de rioleringspijpen een behoorlijk gat in de vloer zat. *Belangrijk is om dit dicht te maken met flex pur, om te voorkomen dat vochtige lucht of radon gas uit de kruipruimte de woning in komt.*

- a) Uit het inbouwreservoir kwam lucht uit de kruipruimte. Rond het riool zit in de begane grondvloer een groot gat. Ook rond het kozijntje in het toilet tocht het.
- b) De schuifpui tocht, met name onderin.

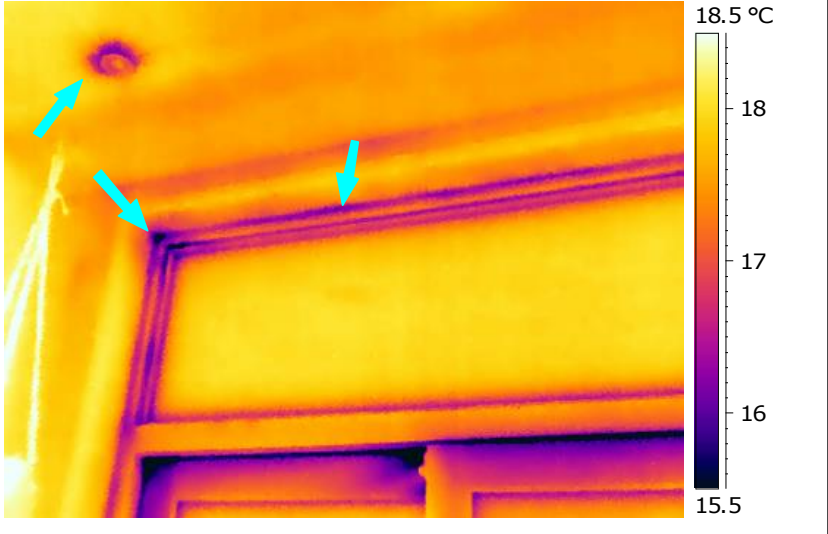
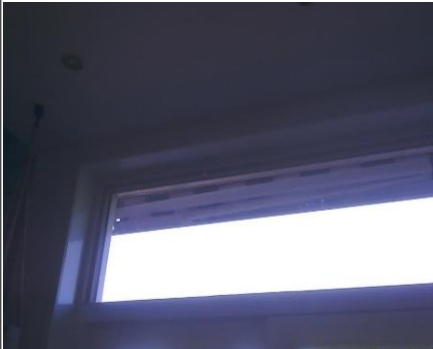
a) Kleine luchtlekkages rond het kozijn en langs de glaslatten. Het glas is recent vervangen door zeer goed HR++ glas met een $U = 1,0 \text{ W/m}^2\cdot\text{K}$ (Eclazz One) in het bestaande houten kozijn.

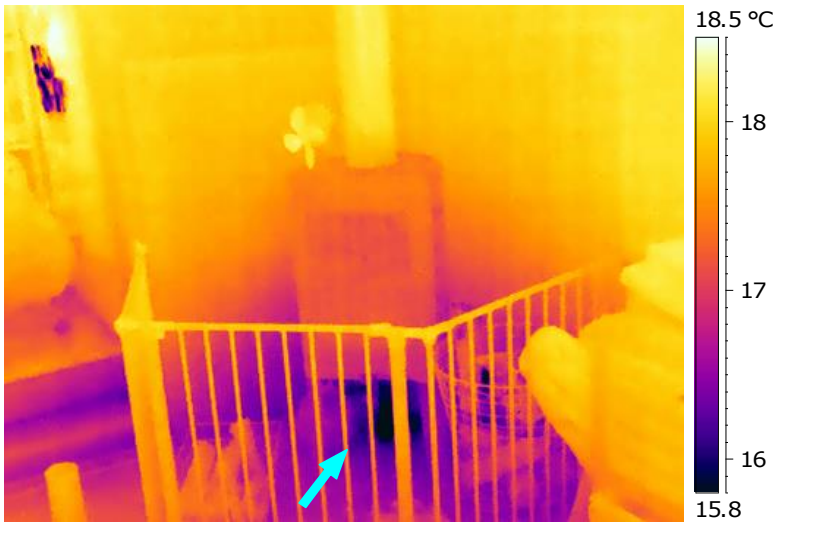
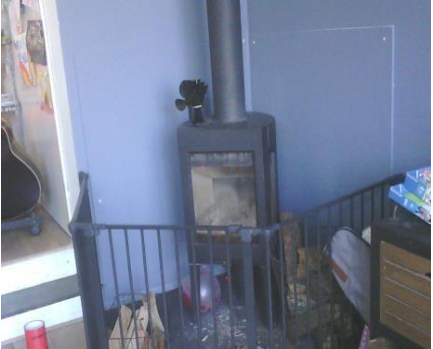
- a) De houtkachel is gesloten, dat wil zeggen hij krijgt zijn verse lucht uit de kruipruimte via een buis.
- b) Deze buis sluit niet geheel luchtdicht aan op de vloer.
