Thermografisch onderzoek + Advies verduurzaming

Gemeente Utrechtse Heuvelrug

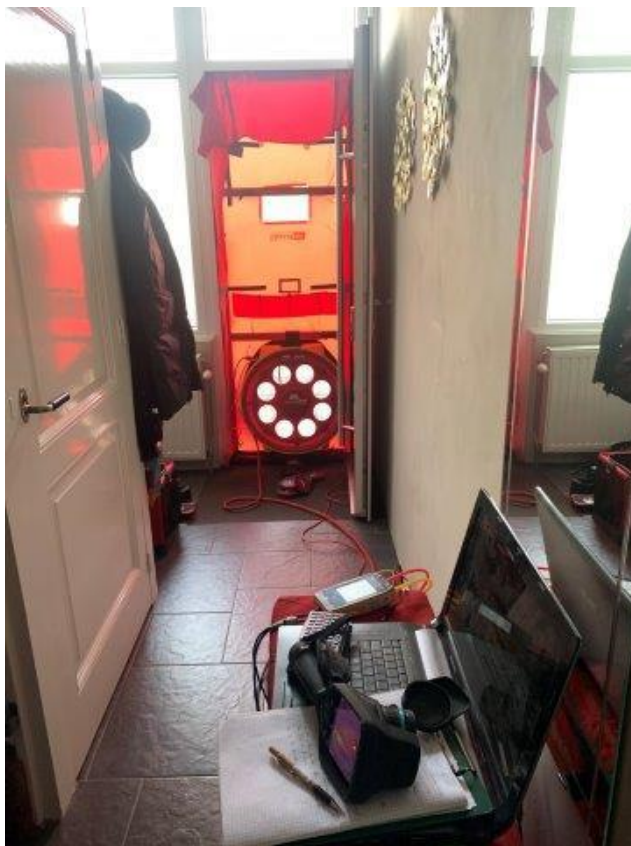
Blowerdoor (meetventilator) in de voordeur

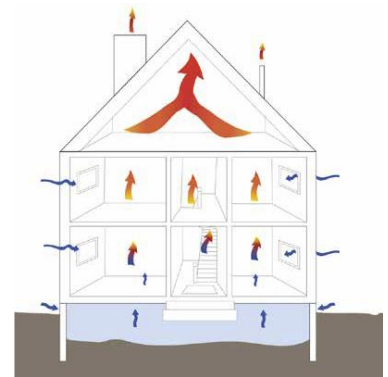
Figuur 2-1 Drukverschil als gevolg van wind.

In het algemeen is een woning te zien als een schoorsteen. Warme lucht stijgt op en drukt tegen het dak en ontsnapt via de openingen in het dak. Dit wordt versterkt door winddruk en -zuiging rond de woning. De lucht die boven ontsnapt moet op de lager gelegen verdiepingen aangevuld worden van buiten. Door kieren en naden en openstaande ramen. Behalve warmteverlies betekent dit ook een trek door het huis, die zorgt voor discomfort. Overigens zorgt deze trek ervoor dat was zo goed droogt in een trappenhuis 😊. Hierbij moet ik wel opmerken dat deze trek beperkt kan worden als kamerdeuren dicht zijn, of als de woning gecompartmenteerd wordt (zie verderop).

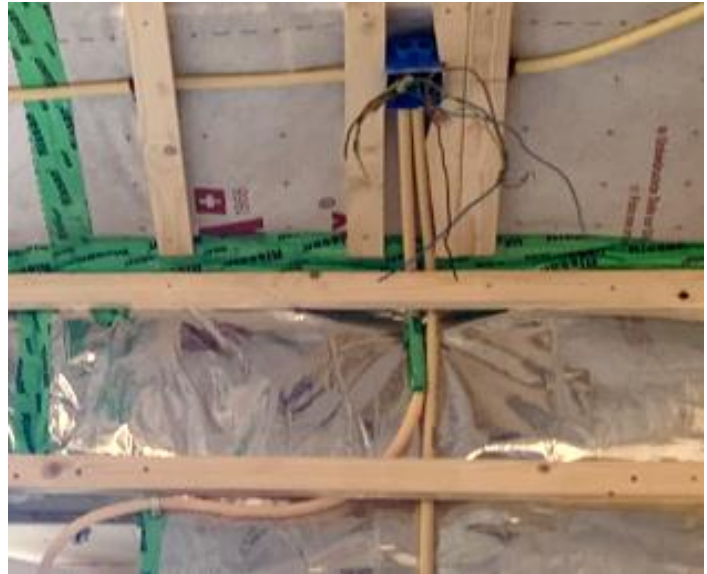
Voorbeeld:

Gevel: isolatiefolie afgeplakt met Siga tape
Plafond: vochtvariabele folie (Siga Majrex 200) + cellulose

- *Belangrijk is dat het dak aan de warme binnenkant volledig luchtdicht wordt afgewerkt. Dat betekent een gesloten luchtdichte laag aan de binnenkant aanbrengen. Dit gaat het eenvoudigst door een dampremmende folie aan te brengen over de gordingen. Bij voorkeur een speciale ('intelligente'-vochtvariabele) folie, waarmee vochtproblemen in de kap worden voorkomen. Waar deze folie tegen muren, balken, gordingen, etc. aanloopt moet de folie hieraan vastgeplakt worden. Ook de onderlinge naden aftapen. Met*

speciale luchtdichtingstape en/of luchtdichtingskit. Bijvoorbeeld van Siga, Betra, Meuwissen of Illbruck. Dit is oplosmiddelvrije tape die niet verouderd en na 50 jaar nog net zo goed plakt. Op stuc- en metselwerk moet eerst een primer worden aangebracht voor een optimale hechting van de tape. N.B. de isolatie komt tussen het dakbeschot en de folie. De dampremmende folie zit altijd aan de binnenkant ten opzichte van de isolatie!

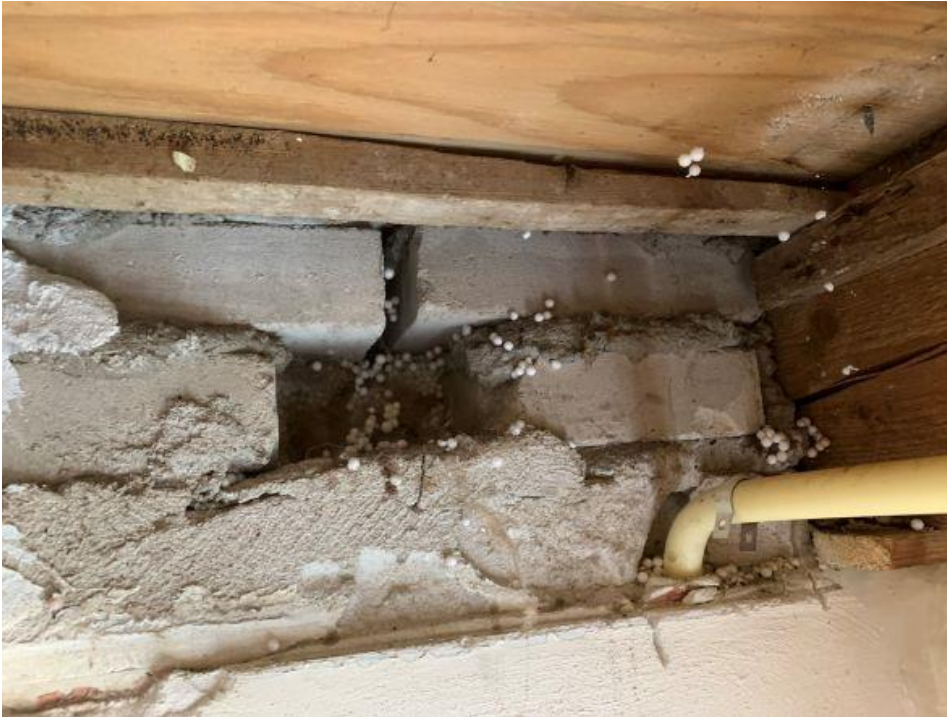
- In de houten zoldervloer komt ook lucht binnen uit de spouw en uit aansluitingen. Dit komt omdat het metselwerk in de vloer altijd slordig is uitgevoerd en niet afgedicht met stucwerk. Zie de foto op de volgende bladzijde.

Dit is de binnenzijde van de gevel in het plafond van mijn eigen woning. Een gatenkaas waardoor veel koude lucht in het plafond kwam.

Dit kan het beste worden opgelost van binnenuit door het plafond of de zoldervloer open te maken. Kaal metselwerk stucen. De muren luchtdicht aansluiten op de onderkant van de vloer (flexpur + luchtdichtingstape of -pasta). Hetzelfde rond de balken. Leidingdoorvoeren rondom luchtdicht maken.

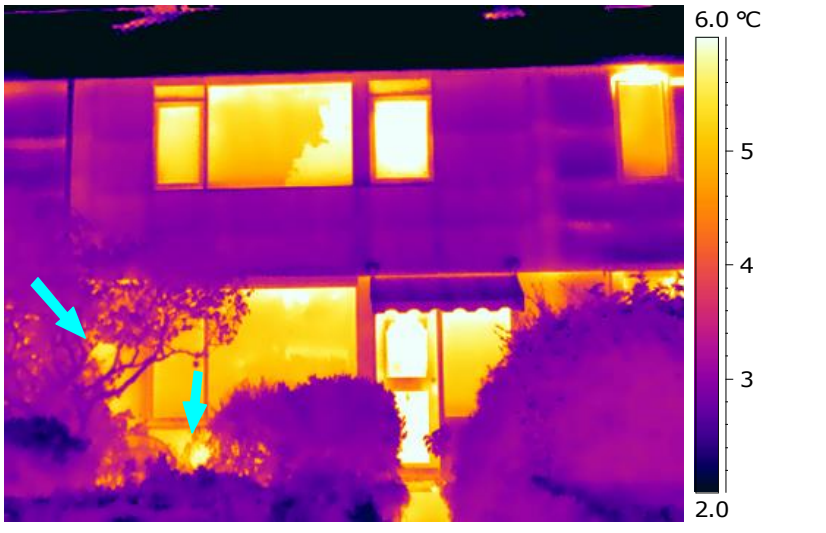
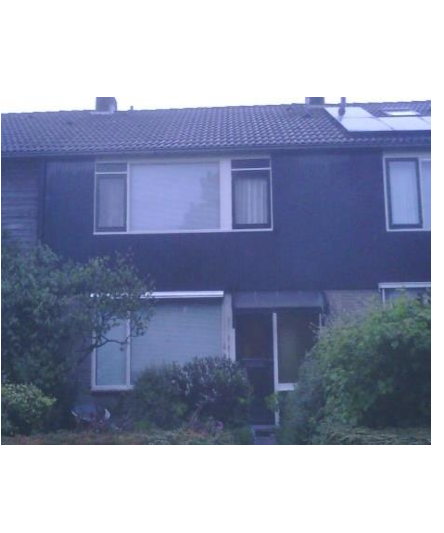
| a) | |

a) De gevel op de begane grond is verrassend warm.

- De spouw van de woning is 60 mm en niet geïsoleerd. *Na-isoleren van de spouw is zeker interessant, zoals ook op de thermografische opnamen is te zien. Dit is in een paar jaar terugverdiend. Omdat de woning niet heel veel gemetselde gevel heeft is het interessant om dit met een paar woningen samen uit te laten voeren zodat het bedrijf een dagproductie kan maken. De hoekwoningen hebben, door de zijgevel, uiteraard veel meer spouwmuur.*

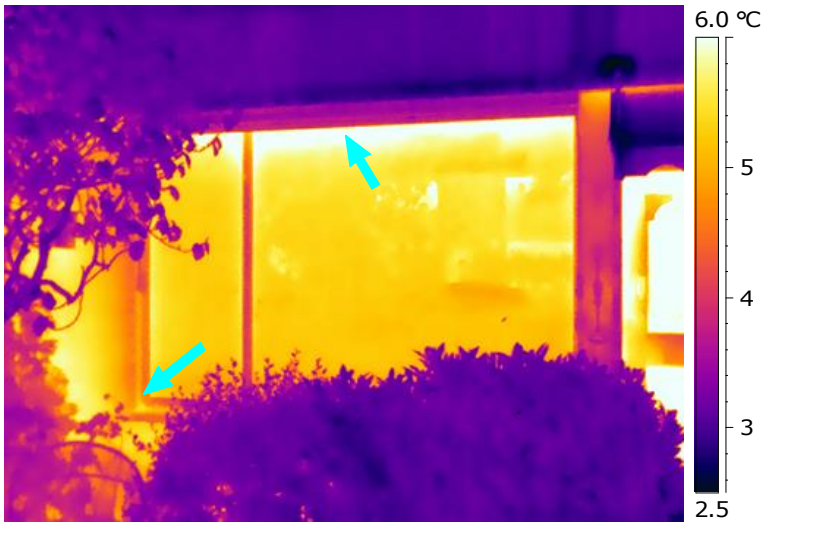
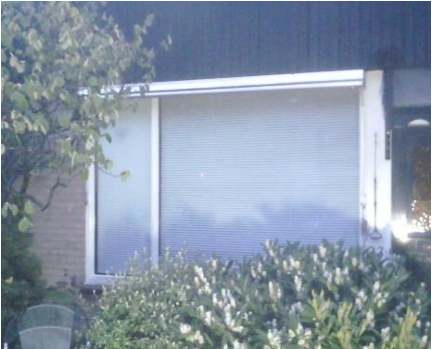
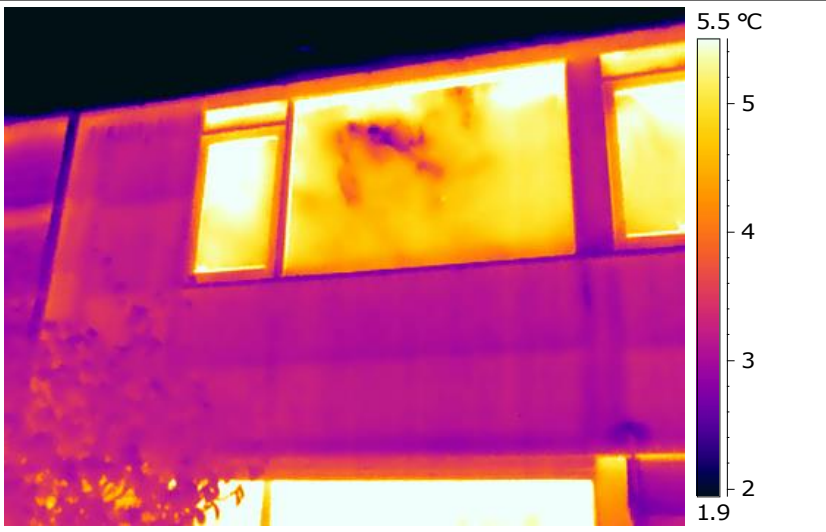
Ook hier is de spouwmuur warmer dan de borstwering op de verdieping.

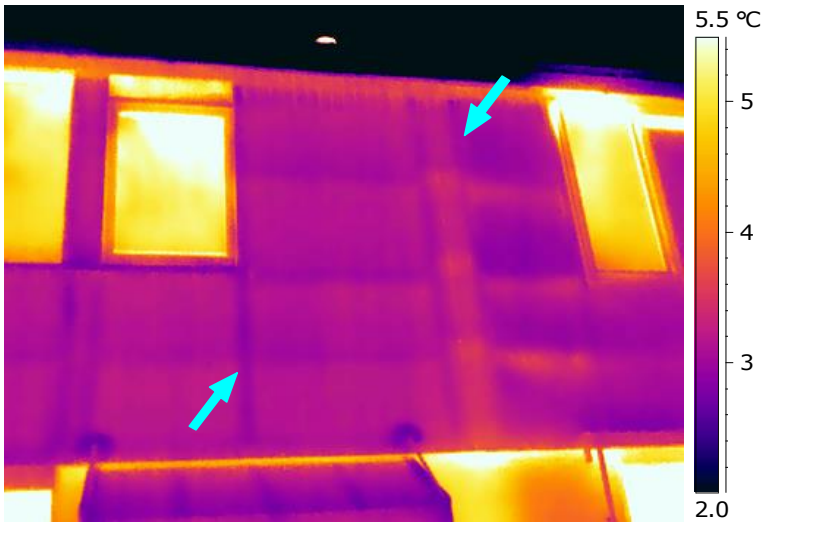
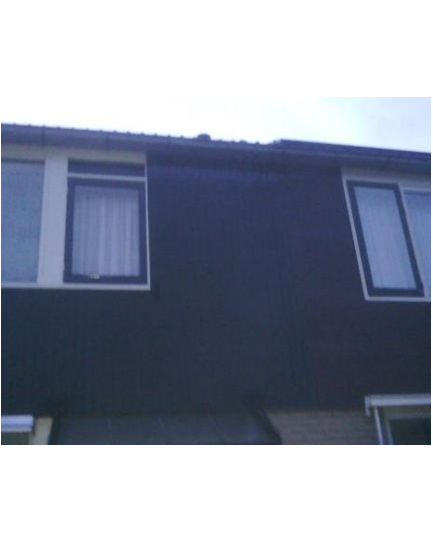
| a) | |

- a) Het houten frame en de bouwmuur zijn goed te zien op de opname.
- b) Warme lucht komt door het dak naar buiten.

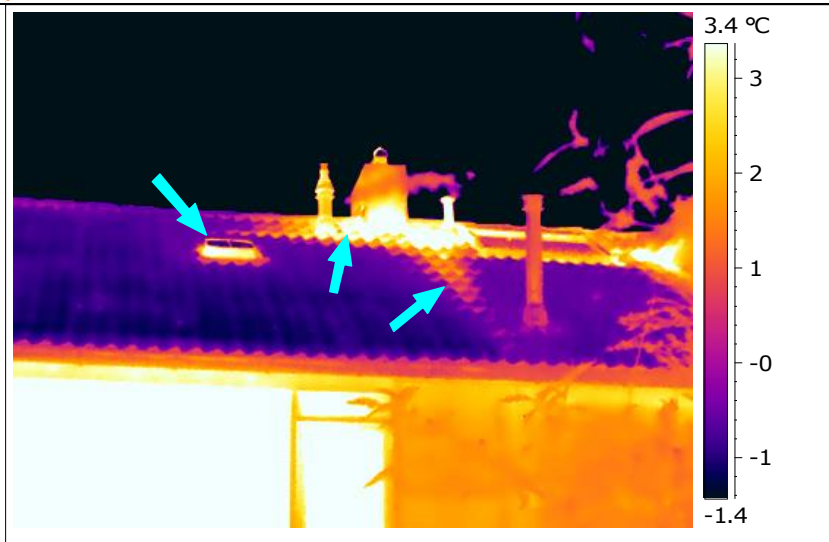
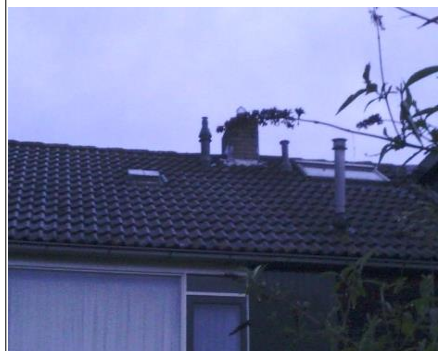
Warme lucht komt langs de schoorsteen, de rookgasafvoer en de bouwmuur naar buiten.
Het oude stalen dakraam laat warmte door.

- *Bij het isoleren en luchtdicht maken van het dak ook alle doorvoeren (zoals de **rookgasafvoer**) en het **dakraam** luchtdicht aansluiten op de hierboven genoemde folie.*

- Het stalen dakraam op zolder heeft enkel glas en geen tochtstrip. *Deze bij het isoleren van het dak vervangen door een goed sluitend dakraam met HR++ glas, of beter nog tripleglas, want door glas in het dak gaat meer warmte verloren dan door glas in een verticaal kozijn.*

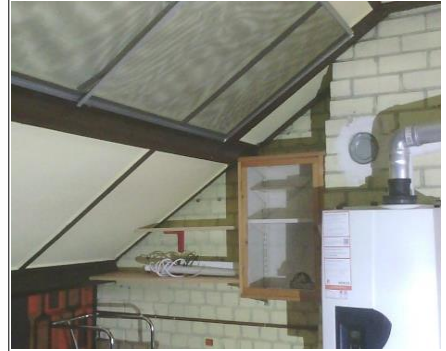
Koude lucht komt binnen via het dak. Het dak is aan de binnenzijde afgewerkt met spaanplaat en geïsoleerd met 60 mm polystyreen (tempex, piepschuim).

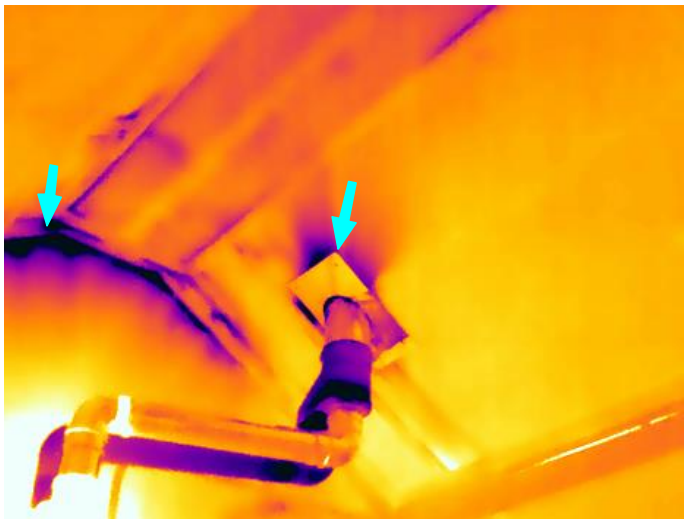
- a) Koude lucht komt binnen via het dak
- b) Het dakraam is van staal met enkel glas.

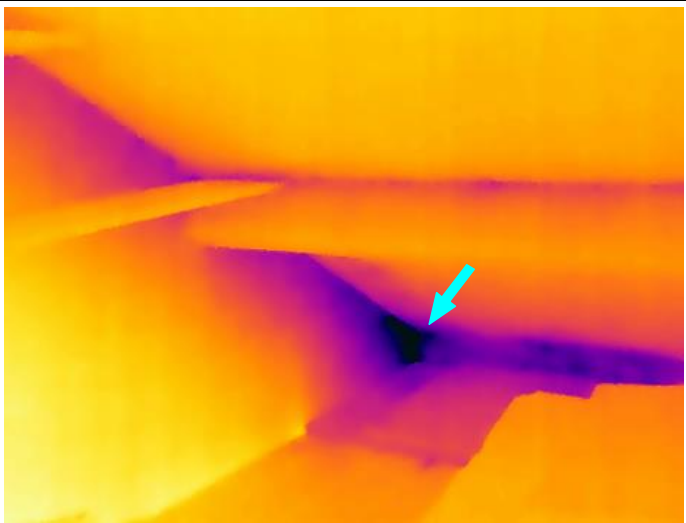
- a) Kou in de bovenzijde van de bouwmuur en muurplaat (dak-gevel aansluiting).
Metselwerk dat niet gestuct is kan ook tochten.
- b) Koude lucht langs en kou in de muur.

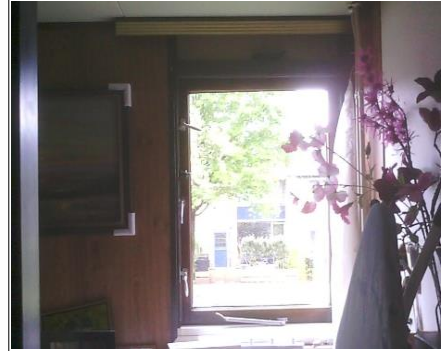
- a) Bovenlicht (multiplex) en het raam met enkel glas tochten.
- b) Koude lucht in het plafond, uit de berguimte op de overloop. Uit het dak daar. Zachtboard plafond.

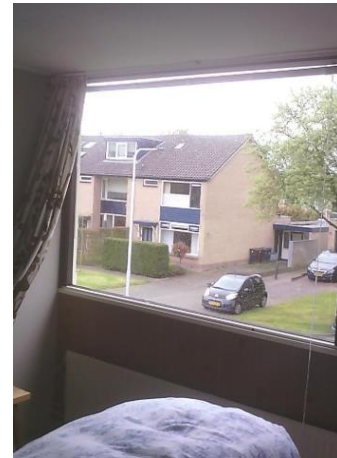
- a) Enkel glas in het originele vurenhouten kozijn.
- b) Het glas van het raam lijkt warmer door de hor die er voor zit.
Raam en bovenlicht tochten.

- Het plan is om de vurenhouten kozijnen te vervangen. *Kies daarbij voor glas met een zo laag mogelijke U-waarde, bijvoorbeeld HR++ glas met $U = 1,1$ of $1,0 \text{ W/m}^2\text{.K}$. Daardoor verminderd niet alleen het energieverlies, maar ook de koudestraling van het glas. Koudestraling zorgt namelijk voor discomfort. Belangrijk is dat de spouw tussen het glas 15 mm is. Wordt namelijk glas met een dunnere spouw toegepast dan wordt de isolatiewaarde slechter!*

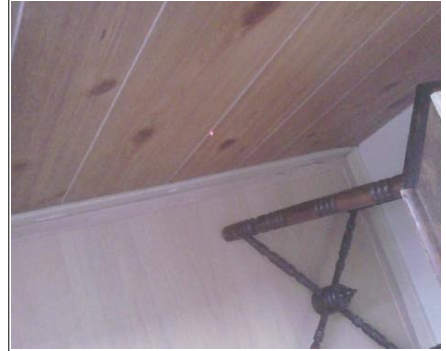
- a) De houten borstwering is afgewerkt met plaatmateriaal. Koude lucht uit de aansluiting op de vloer.
- b) De bouwmuur vormt een kleine koudebrug (ook te zien op de opnamen buiten).
Koude lucht uit de vloer en de borstwering.

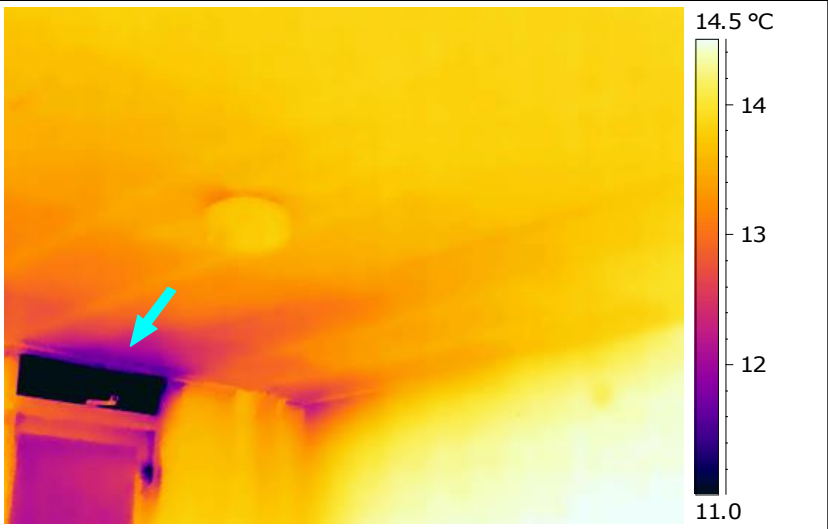
| a) Grote slaapkamer voor | |

a) Het bovenlicht tocht.

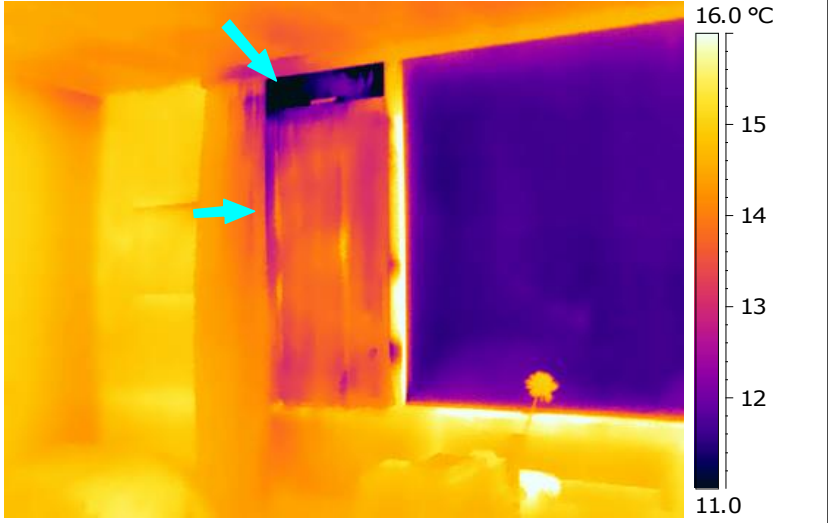
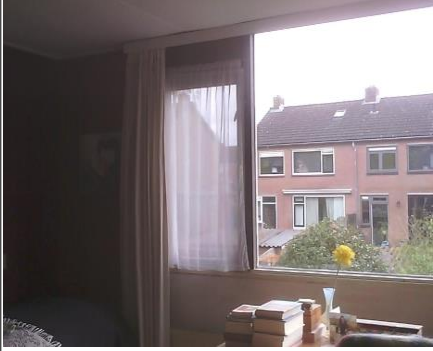
| a) | |

- a) Hetzelfde beeld als aan de voorzijde.
- b) De gevel bestaat volgens de tekeningen uit een houten frame met daartussen 3 cm tempex. Aan de binnenzijde 8 mm spaanplaat, aan de buitenzijde houten delen. In deze woning is daar een dunne plaat overheen gezet. De isolatiewaarde is nagenoeg nul: de warmte van de zon komt er direct doorheen.

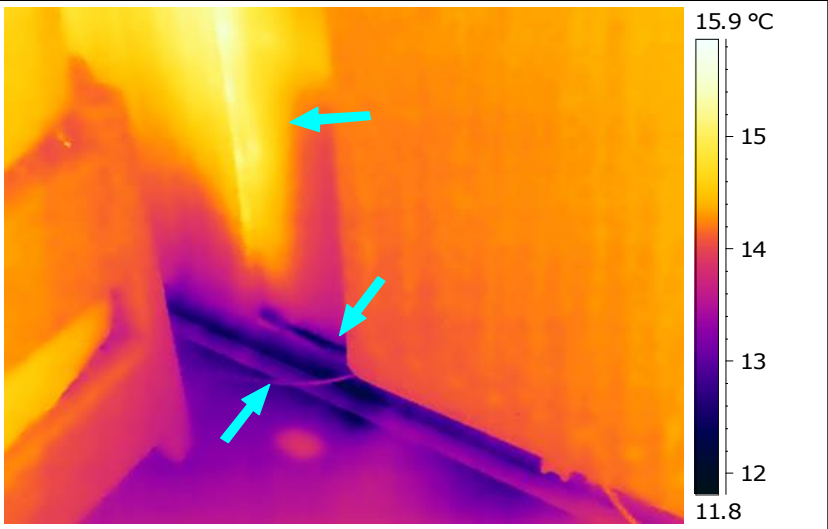
| a) | |

- a) Bovenin straalt de zonnewarmte door de gevel. Koude lucht binnen uit de gevel, vloer en aansluitingen.
- b) Ook hier tochtend raam en bovenlicht.
Het houten frame in de gevel is goed zichtbaar.

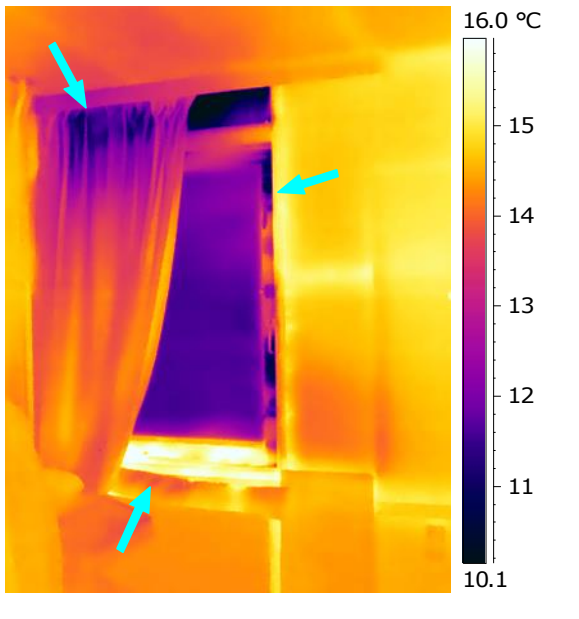
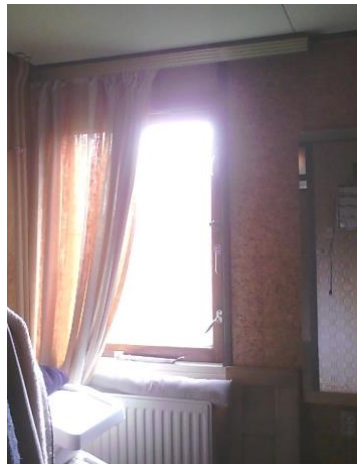
| a) Kleine achterkamer | |

a) Tocht.

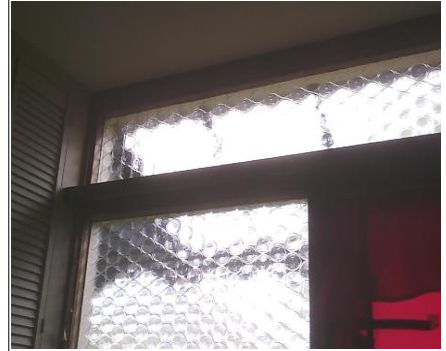
a) Voordeur

a) Tocht rond het kozijn.

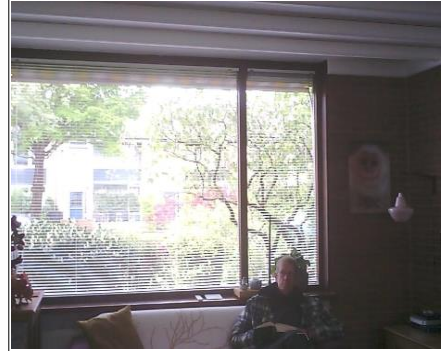
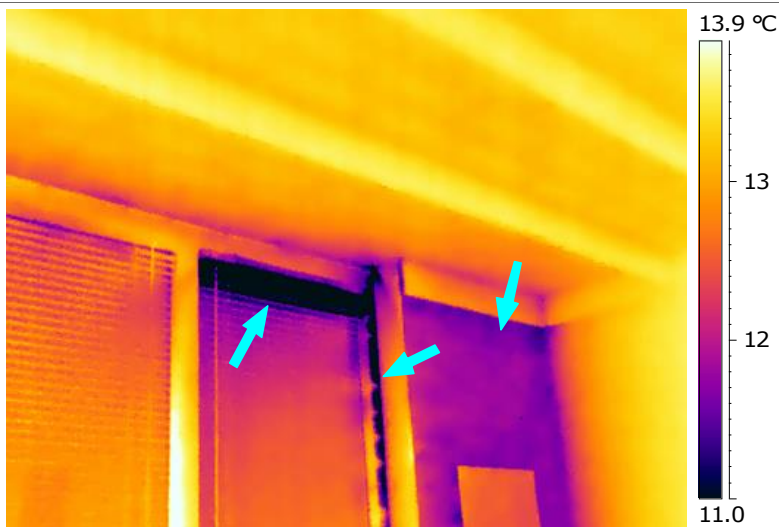
Koude lucht rond het kozijn (bovenzijde, vensterbank en dagstukken) en langs het glas. De gevel naast en onder het kozijn zijn verrassend koud. Zie ook de opnamen buiten.

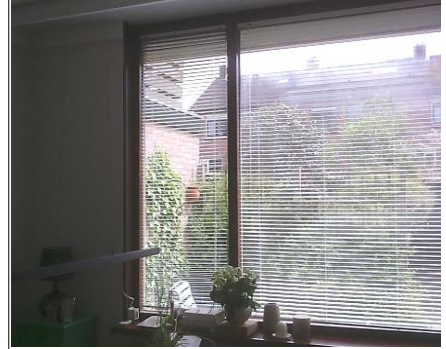
- a) Tocht langs het kozijn. In de linker ruit zit een ventilatierooster.
- b) De keukendeur tocht.

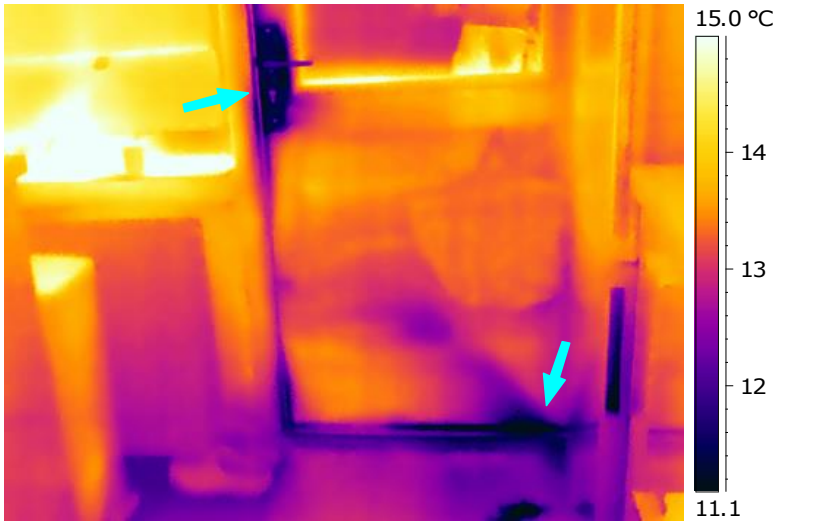
| a) | |

Commentaar
a) De keukendeur tocht.
