Woningscan referentiewoning

**Straatnaam:** De Hank  
**Dorp:** Amerongen  
**Gemeente:** Utrechtse Heuvelrug

Voor u ligt het rapport met hierin de resultaten van een woningscan uitgevoerd in opdracht van de Gemeente Utrechtse Heuvelrug voor een referentiewoning gelegen in de straat De Hank in het dorp Amerongen.

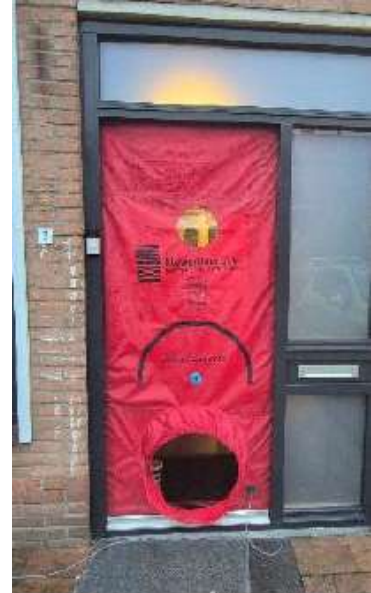
### Regenboog hoog contrast

De getoonde warmtebeelden maken gebruik van het kleurenpalet Regenboog hoog contrast. Het palet benadrukt scherpe overgangen tussen temperaturen, wat handig is voor het identificeren van specifieke details of probleemgebieden.

- Blauw en paars: Duidelijk koudere gebieden. Deze kleuren worden meestal in verband gebracht met de laagste temperaturen in het beeld.
- Groen en geel: Matig warme temperaturen. Vaak in het midden bereik van de gemeten waarden.
- Oranje en rood: Warme gebieden. Deze kleuren duiden op hogere temperaturen.
- Wit: De heetste gebieden binnen het beeld. Deze kleur markeert het maximum van de temperatuurreeks.

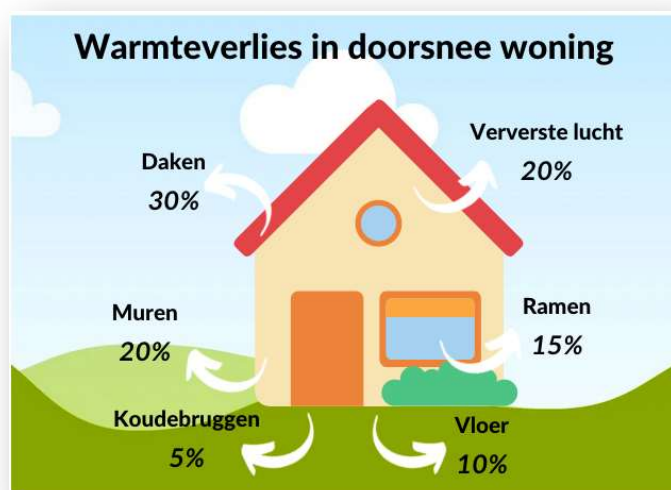
Warme lucht in deze woning, kan gemakkelijk ontsnappen via spleten in het dak, wat het effect van de isolatie sterk vermindert. Dit zorgt niet alleen voor hogere energiekosten, maar ook voor een minder comfortabel binnenklimaat.

**Aanpak:** Door de volgende onderdelen aandacht te geven kunt u uw hellende dak effectief kierdicht krijgen. Dit levert niet alleen een comfortabeler huis op, maar ook een lagere energierekening en een duurzamer thuis.

Besteed aandacht aan de volgende luchtlekken met behulp van Porschuim, luchtdichte tape of kit:

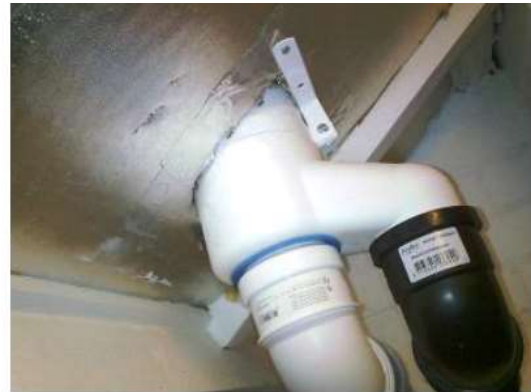
Beeld van warmteverlies/ luchtlekkage langs de rookgasafvoer van de ketel, een manchet kan de doorvoer luchtdicht maken.

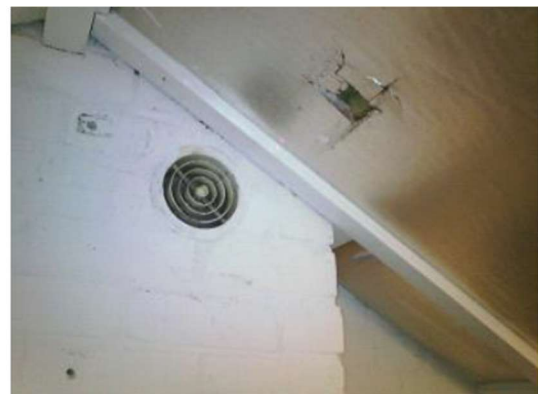
Een groot ventilatie gat naar de schoorsteen/buren, deze zorgt voor een voelbare luchtstroom op de zolder.

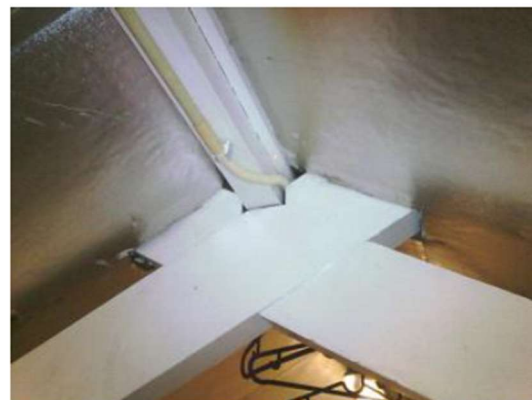
Luchtlekkage hellend dak rondom de nok en constructiebalken.

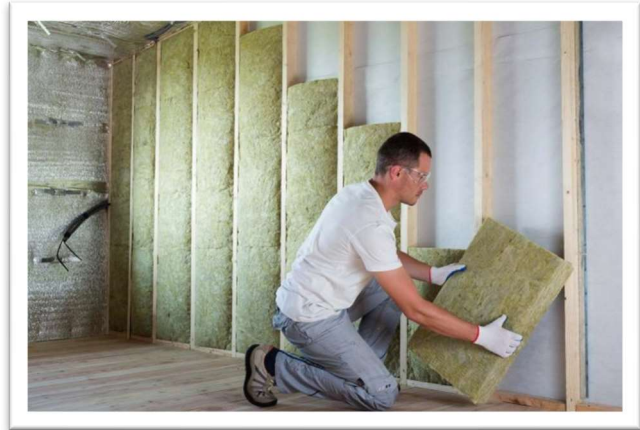
**Materialen:** Gipsplaten met een isolatielaag (zoals PIR of glaswol).

**Aanpak:** Een houten of metalen frame wordt tegen de binnenmuur geplaatst. Isolatiemateriaal wordt tussen het frame aangebracht. De muur wordt afgewerkt met gipsplaten.

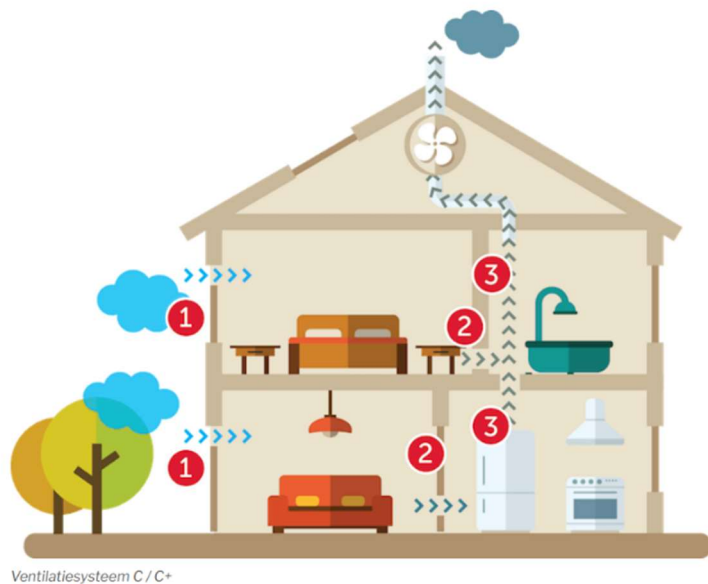
Vraaggestuurde ventilatie is een manier van ventileren waarbij het systeem zich automatisch aanpast aan de hoeveelheid ventilatie die er op dat moment nodig is. Hiernaast kan het systeem worden aan- of uitgezet op momenten van de dag dat ventilatie wenselijk is.

Door middel van CO<sup>2</sup> meters en/of vocht-sensoren meet het systeem de luchtkwaliteit. Deze geven een seintje aan het de mechanische afvoerkast wanneer het koolstofdioxidegehalte of de relatieve luchtvochtigheid te hoog blijkt te zijn. Vervolgens wordt er automatisch meer lucht afgezogen, waarna er op een natuurlijke of mechanische manier droge, schone lucht het huis kan binnenstromen. Er wordt dus enkel extra geventileerd wanneer het nodig is. Dit zorgt ervoor dat vraaggestuurde ventilatie energiezuinig is.

Voor de installatie van vraaggestuurde mechanische ventilatie met CO<sup>2</sup> sensoren zijn diverse investeringen nodig waaronder een mechanische afvoerkast (MV-Box), CO<sup>2</sup>-sensoren, zelfregelende ventilatieroosters en een aantal doorvoeren (dak of gevel en vloer).

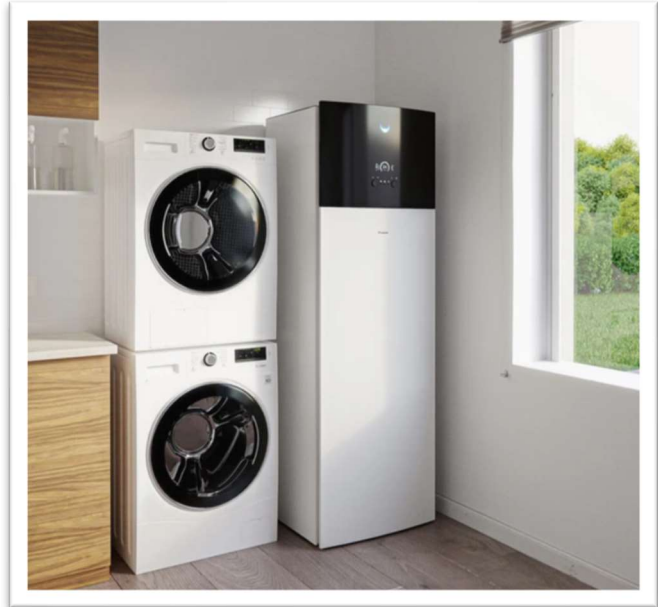
Een volledig elektrische warmtepomp zorgt voor de verwarming/ koeling van uw huis en het warme water in de keuken en badkamer. De warmtepomp gebruikt stroom om warmte of koelte te maken. Met een volledig elektrische warmtepomp kan uw huis op een energiezuinige manier van het aardgas af.

Een volledig elektrische warmtepomp is geschikt voor huizen met zeer goede isolatie. De warmtepomp heeft een voorraadvat voor warm water. U combineert hem met vloerverwarming, wandverwarming of lage temperatuur radiatoren die veel warmte kunnen afgeven.
