Thermografisch onderzoek + Advies verduurzaming

Opdrachtgever:

Gemeente Utrechtse Heuvelrug

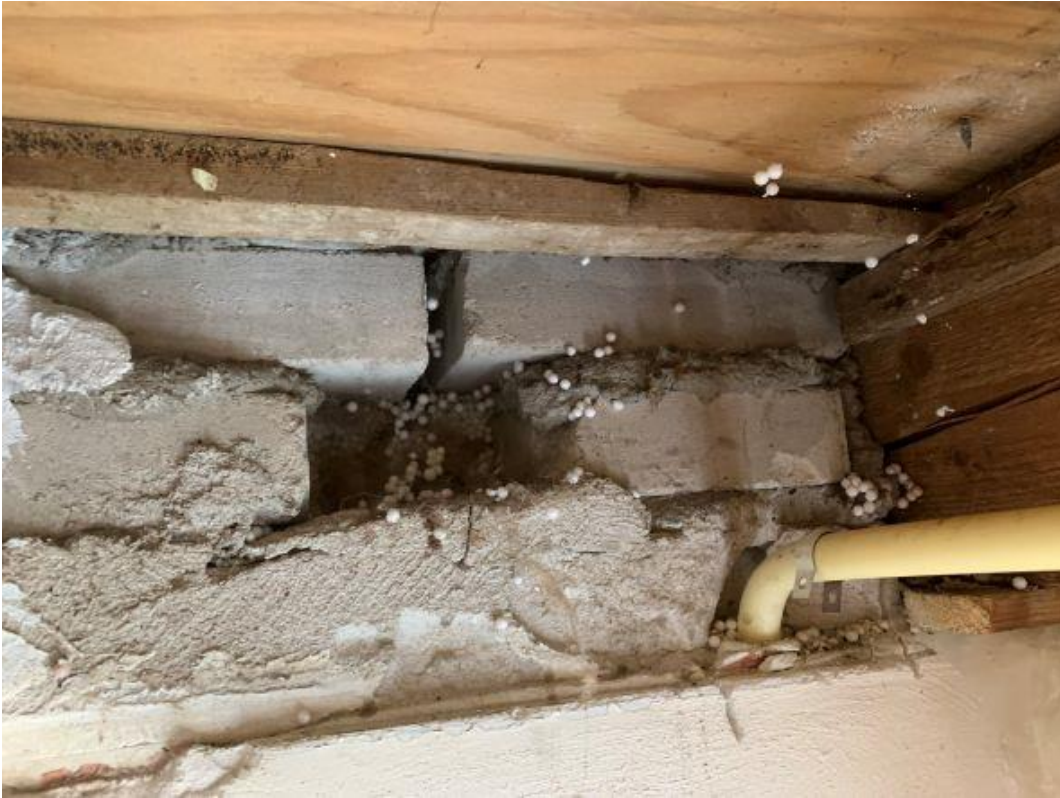
- *In de houten zoldervloer komt ook lucht binnen uit de spouw en uit aansluitingen. Dit komt omdat het metselwerk in de vloer altijd slordig is uitgevoerd en niet afgedicht met stucwerk.*

Dit is de binnenzijde van de gevel in het plafond van mijn eigen woning. Een gatenkaas waardoor veel koude lucht in het plafond kwam.

Dit kan het beste worden opgelost van binnenuit door het plafond of de zoldervloer open te maken. Kaal metselwerk stucen. De muren luchtdicht aansluiten op de onderkant van de vloer (flexpur + luchtdichtingstape of -pasta). Hetzelfde rond de balken. Leidingdoorvoeren rondom luchtdicht maken.

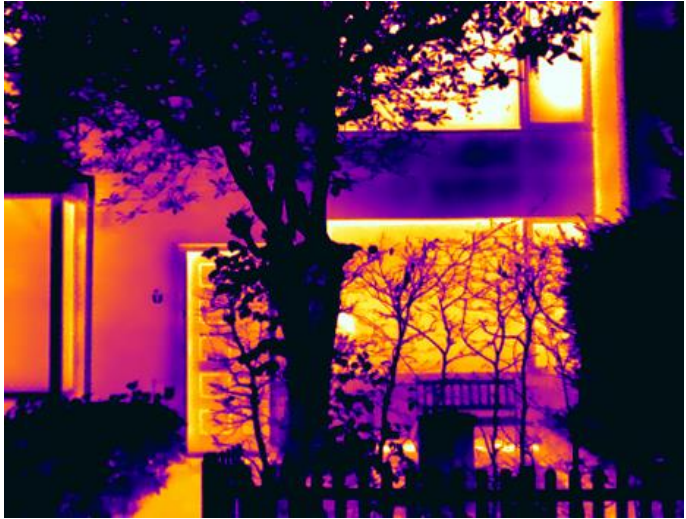
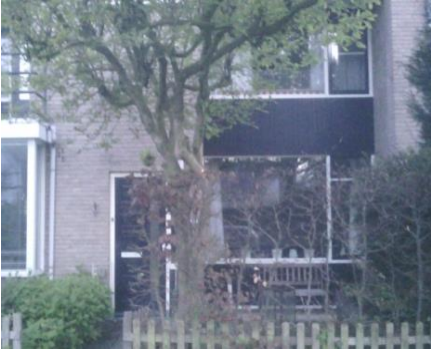
Doel meting:	Onderzoek warmte- en luchtlekken
Locatie:	
Verdieping / bouwdeel / Constructiedeel:	Voorgevel
a)

a) Uit deze opname is niets af te lezen.

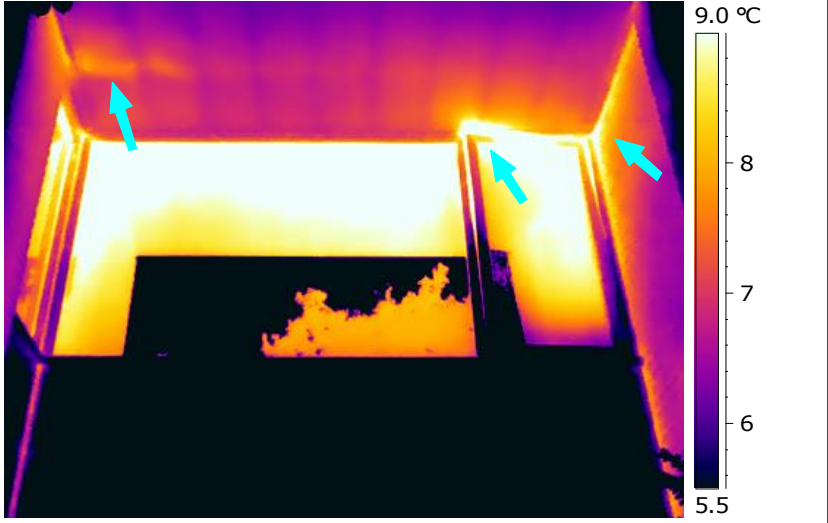
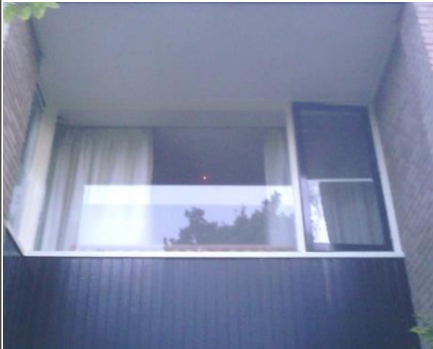
Doel meting:	Onderzoek warmte- en luchtlekken
Locatie:	
Verdieping / bouwdeel / Constructiedeel:	
a) Voorgevel

a) Het raam staat open.

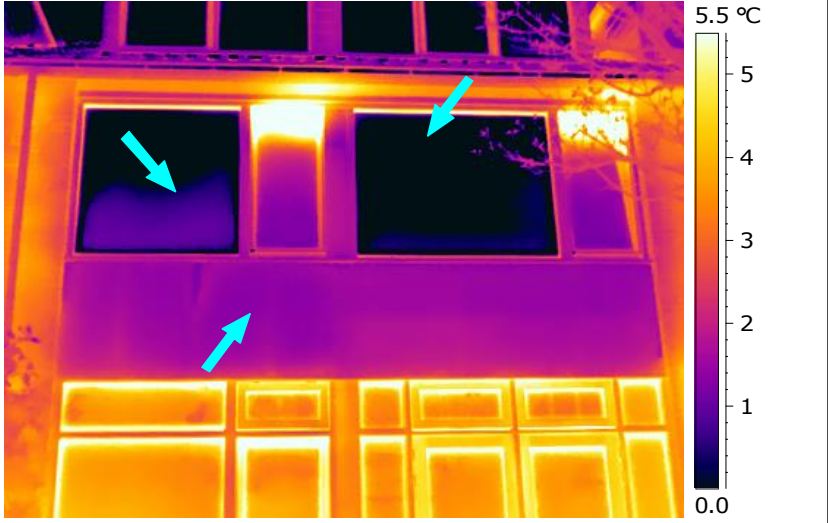
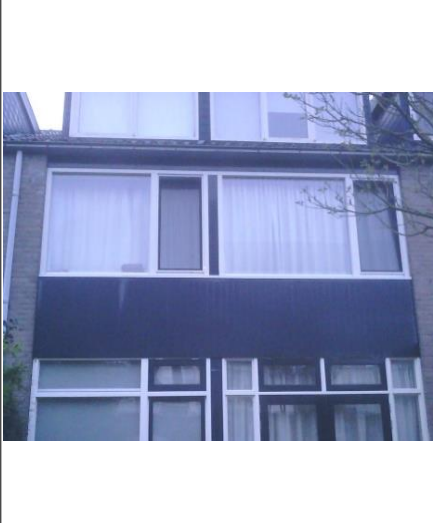
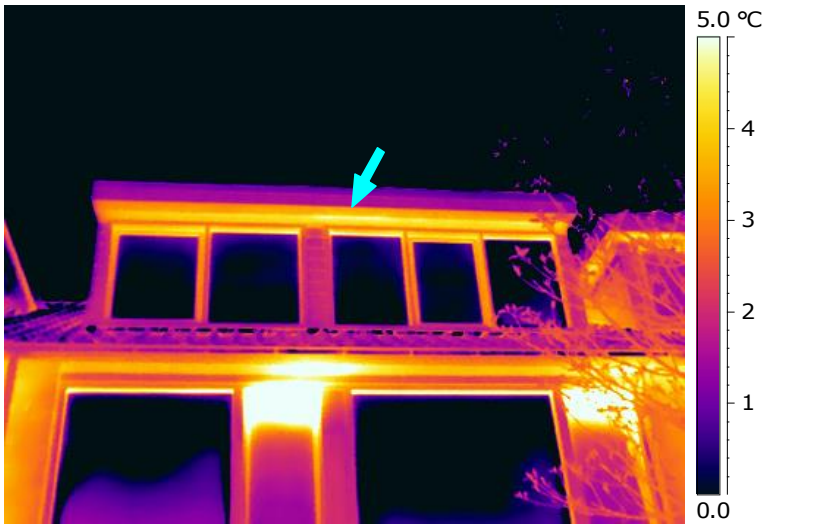
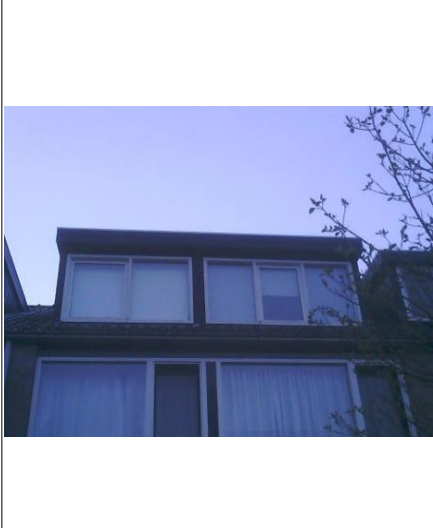
Doel meting:	Onderzoek warmte- en luchtlekken
Locatie:	
Verdieping / bouwdeel / Constructiedeel:	Achtergevel
a)

- a) De ramen boven staan open in de kiepstand.
- b) Beetje warme lucht uit het overstek van de dakkapel.

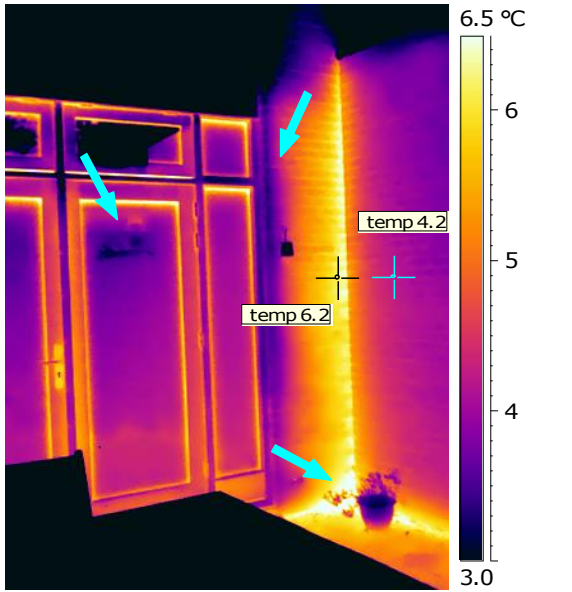
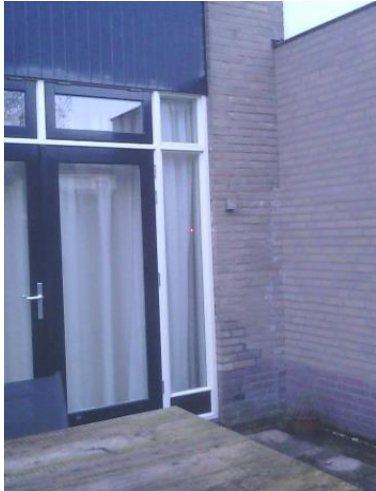
Doel meting:	Onderzoek warmte- en luchtlekken
Locatie:	
Verdieping / bouwdeel / Constructiedeel:	Achtergevel
a)

- a) Bij het maken van de uitbouw bij de burens is de achtergevel niet thermisch onderbroken, waardoor hier een thermische brug is ontstaan.
De spouwmuur is niet geïsoleerd.
- b) Geen afwijkingen.

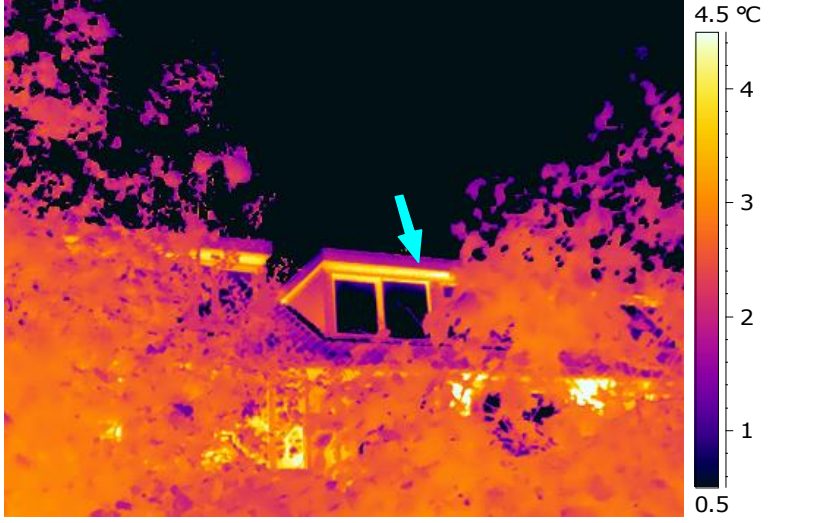
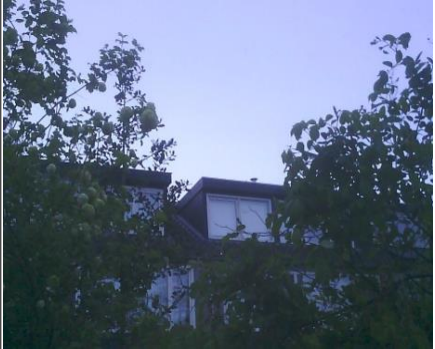
Doel meting:	Onderzoek warmte- en luchtlekken
Locatie:	
Verdieping / bouwdeel / Constructiedeel:	
a)

a) Warme lucht in het overstek van de dakkapel.

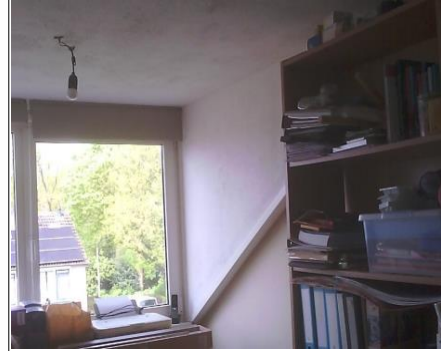
Doel meting:	Onderzoek warmte- en luchtlekken
Locatie:	
Verdieping / bouwdeel / Constructiedeel:	Zolder

Het dakbeschot bestaat uit houten delen is niet geïsoleerd of afgewerkt, waardoor er veel koude lucht binnenkomt.
Tocht langs het kozijn.
Koude lucht in het plafond van de dakkapel.

Het dakbeschot bestaat uit houten delen. Tussen de houten delen zitten veel kieren waardoor veel warmte in de vorm van warme lucht naar buiten gaat. Ook in de aansluitingen van het dak op de bouwmuren en gevel en rond de dakdoorvoer van de c.v. ketel en de schoorsteen kan warme lucht naar buiten ontsnappen.

- *Belangrijk is dat het dak aan de warme binnenkant volledig luchtdicht wordt afgewerkt. Dat betekent een gesloten luchtdichte laag aan de binnenkant aanbrenge. Dit gaat het eenvoudigst door een dampremmende folie aan te brengen. Bij voorkeur een speciale ('intelligente'-vochtvariabele) folie, waarmee vochtproblemen in de kap worden voorkomen. Waar deze folie tegen muren, balken, gordingen, etc. aanloopt moet de folie hieraan vastgeplakt worden. Ook de onderlinge naden aftapen. Met speciale luchtdichtingstape en/of luchtdichtingskit. Bijvoorbeeld van Siga, Beta, Meuwissen of Illbruck. Dit is oplosmiddelvrije tape die niet verouderd en na 50 jaar nog net zo goed plakt. Op stuc- en*

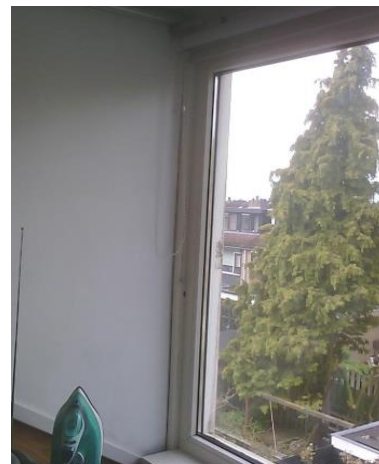
Doel meting:	Onderzoek warmte- en luchtlekken
Locatie:	
Verdieping / bouwdeel / Constructiedeel:	Dakkapel zolder

a) Lucht langs het kunststof kozijn.

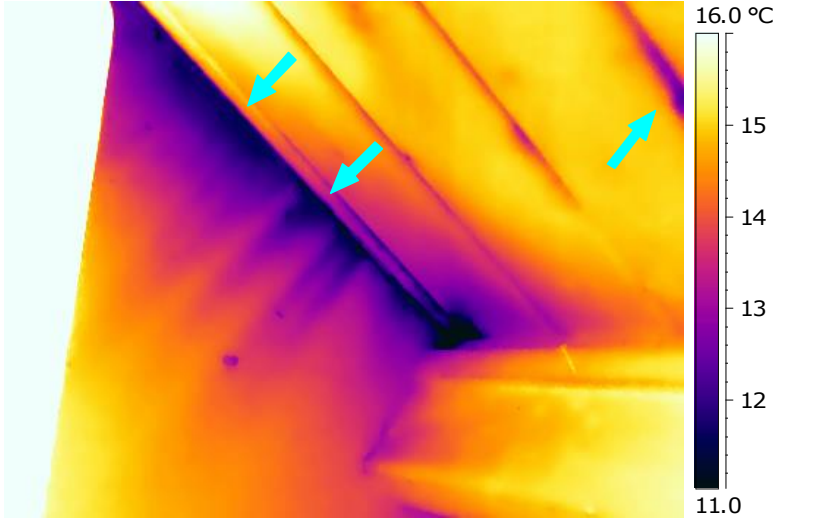
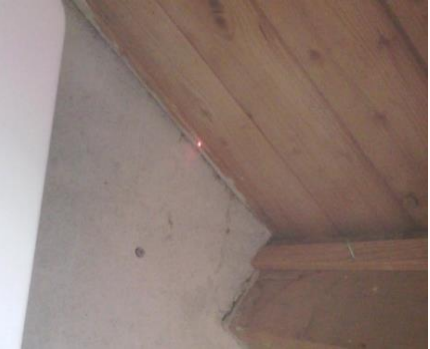
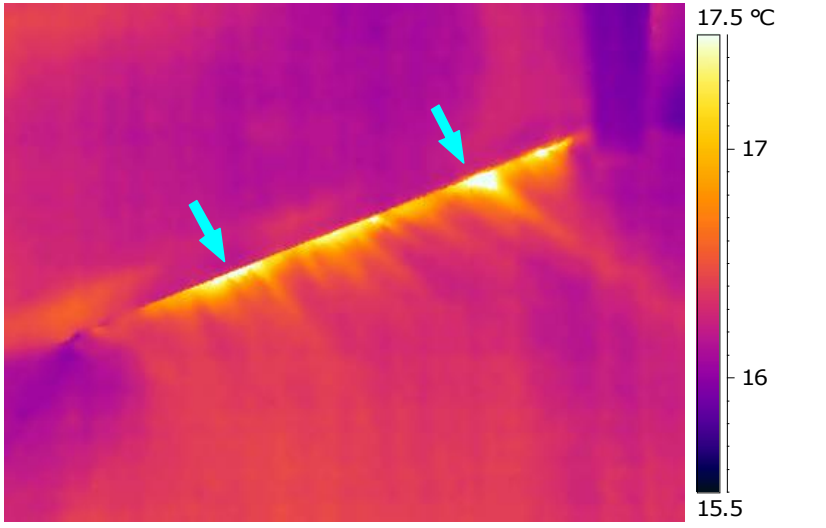
Doel meting:	Onderzoek warmte- en luchtlekken
Locatie:	
Verdieping / bouwdeel / Constructiedeel:	Zolder
a)

- a) Hier is te zien hoe de koude lucht door alle kieren in het dak naar binnen komt. Zowel tussen de houten delen als uit de kier tussen dakbeschot en bouwmuur.
- b) Boven de trap is gipsplaat tegen het dakbeschot geschroefd. De gipsplaat zelf is luchtdicht. De naden niet, wat te zien is aan de warme lucht die binnenkomt. Warm omdat het pannendak door de zon verwarmd wordt.

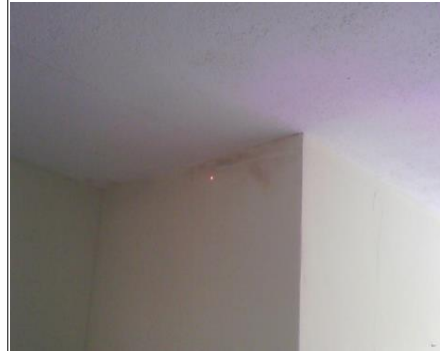
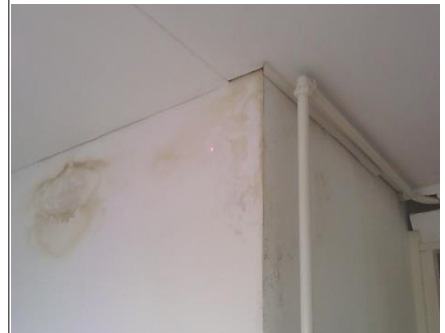
Doel meting:	Onderzoek warmte- en luchtlekken
Locatie:	
Verdieping / bouwdeel / Constructiedeel:	De schoorsteen op zolder

Dit is een forse schoorsteen van 80 x 80 cm. De vlekken in het sauskwerk zijn van (oude) lekkages. Een schoorsteen vangt altijd veel regen wat kan doorslaan. Ook staat hij veel warmte af doordat hij altijd in weer en wind staat. Beide effecten zijn hier goed te zien; afkoeling door vochtdoorslag en door de thermische brug.

- De schoorsteen is een vocht- en koudevanger en onderhoudsgevoelig, zoals te zien is aan de vochtplekken aan de binnenzijde. *Het is te overwegen om hem bovendaks weg te halen en het dak aan te helen. Daarbij moeten dan de kanalen die gebruikt worden met een pijp door het dak opgelengd worden.*

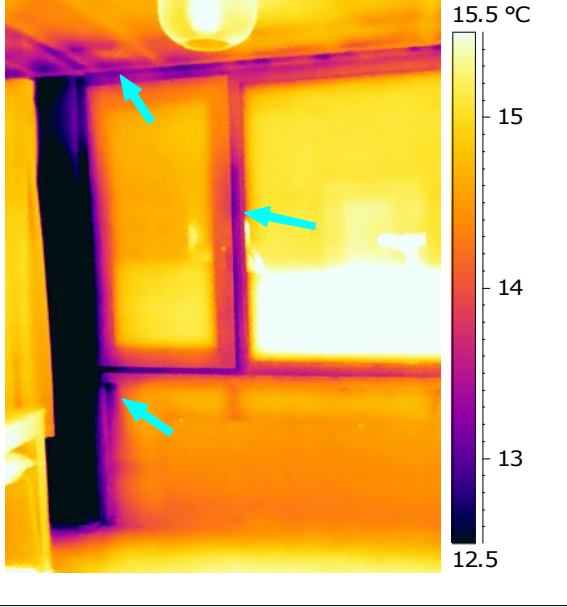
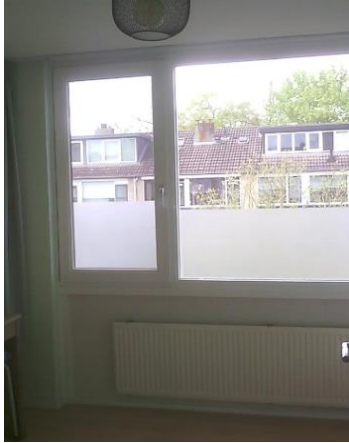
Doel meting:	Onderzoek warmte- en luchtlekken
Locatie:	
Verdieping / bouwdeel / Constructiedeel:	1 ^e verdieping kamer links achter
a)

a) In het plafond koude lucht van achter het knieschot.

Het is dus belangrijk om dakisolatie door te trekken achter de knieschotten, zeker als hier c.v. leidingen lopen. Daarbij de eerder beschreven folie, die aan de binnenzijde over de isolatie komt, vastplakken aan de binnenzijde van de gevel. Zodat het dak een dichte laag vormt met de gevel.

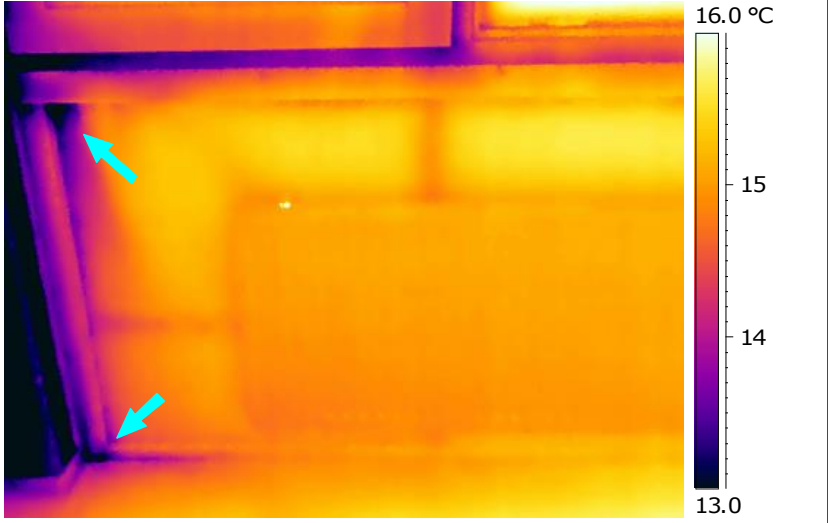
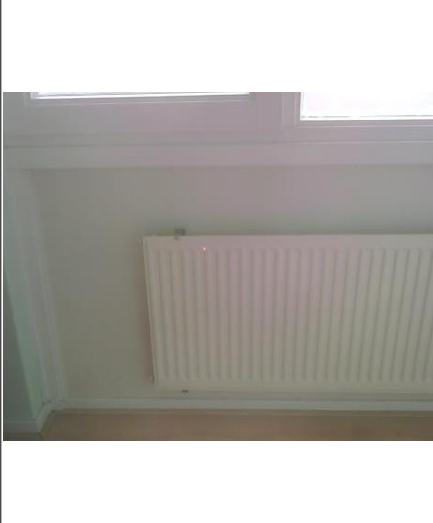
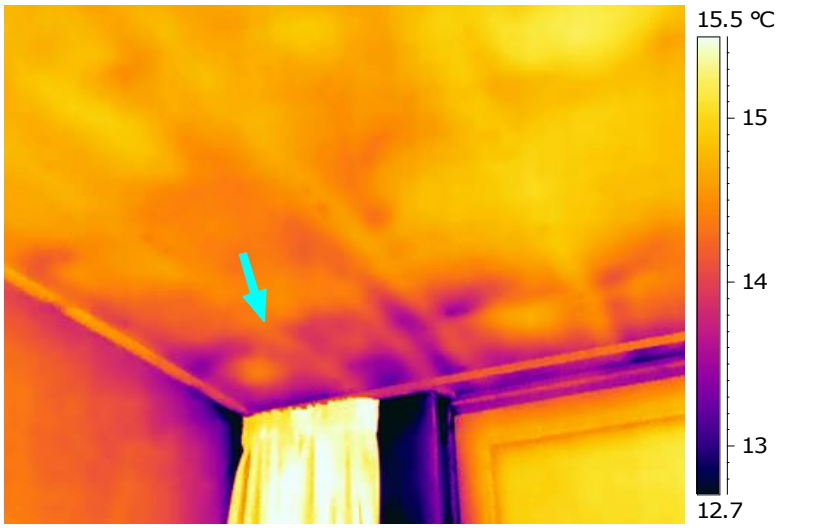
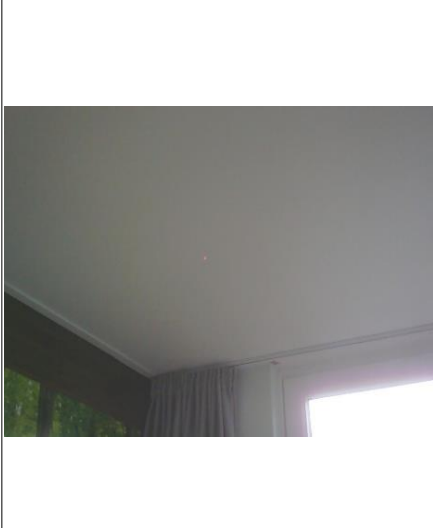
Doel meting:	Onderzoek warmte- en luchtlekken
Locatie:	
Verdieping / bouwdeel / Constructiedeel:	1^e verdieping kamer links achter
a)

- a) De borstwering achter is gelijk met de kozijnen vervangen en lijkt enigszins geïsoleerd.
Links kleine luchtlekkages.
- b) De koude vlekken in het plafond is koude lucht die achter de knieschotten door het dak naar binnen komt. Dus dakisolatie doorzetten achter de knieschotten.

- *De **borstweringen** in de kozijnen (onder het glas) kunnen beter geïsoleerd worden. Dit is belangrijk omdat hier radiatoren achter zitten. Aan de binnenzijde een multiplex paneel op het kozijn aanbrengen waar de radiator aan kan hangen. Het paneel of de houten delen aan de buitenzijde liefst zo ver mogelijk naar buiten om ruimte te maken voor zo dik mogelijke isolatie. Pir-isolatie heeft bij gelijke dikte de hoogste isolatiewaarde. Het buitenpaneel licht ventilerend aanbrengen om opsluiting van vocht te voorkomen. Of Rockpanel toepassen, dat is dampdoorlatend.*

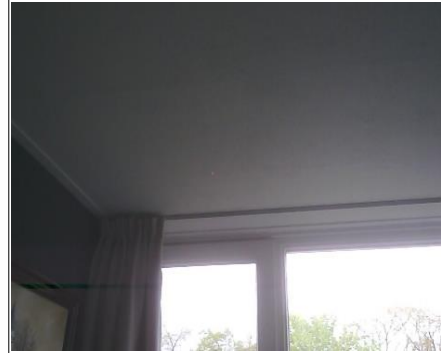
Doel meting:	Onderzoek warmte- en luchtlekken
Locatie:	
Verdieping / bouwdeel / Constructiedeel:	1 ^e verdieping kamer rechts achter

a) Hier is de koude lucht achter de knieschotten nog beter te zien dan op de vorige opname.

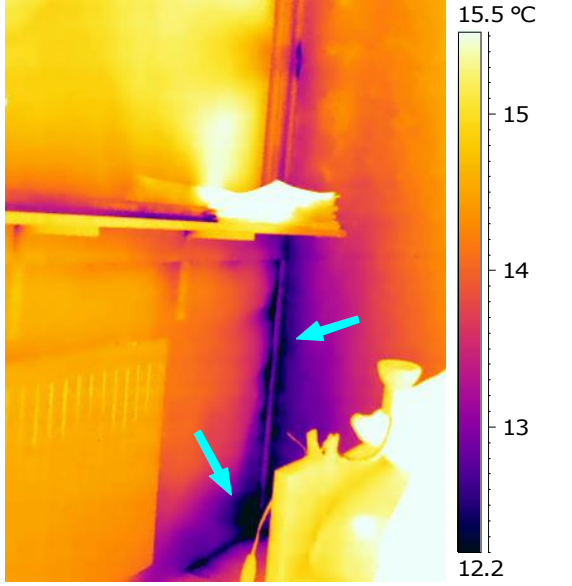
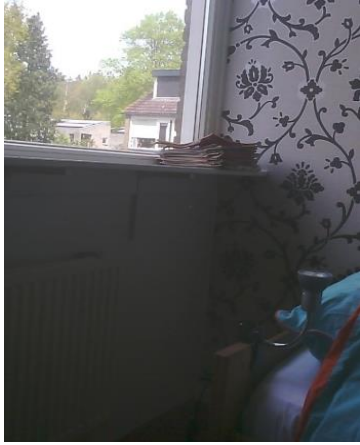
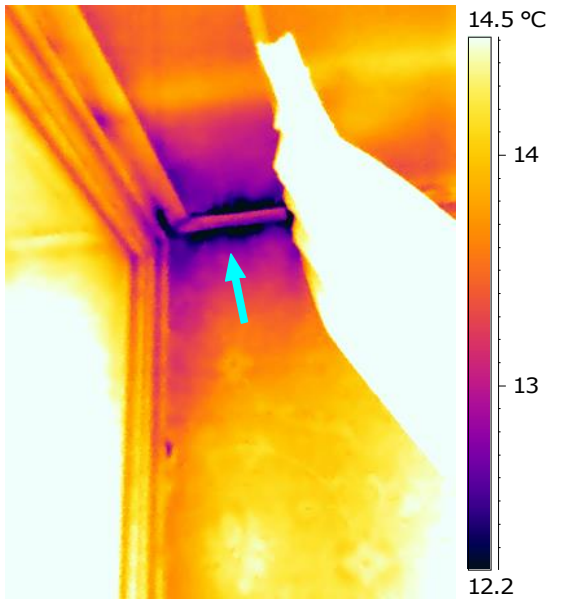
Doel meting:	Onderzoek warmte- en luchtlekken
Locatie:	
Verdieping / bouwdeel / Constructiedeel:	1 ^e verdieping kamer rechts achter
a)

- a) Ook hier aardig wat tocht langs de borstwering.
- b) Koude lucht in het plafond, uit het dak achter het knieschot.

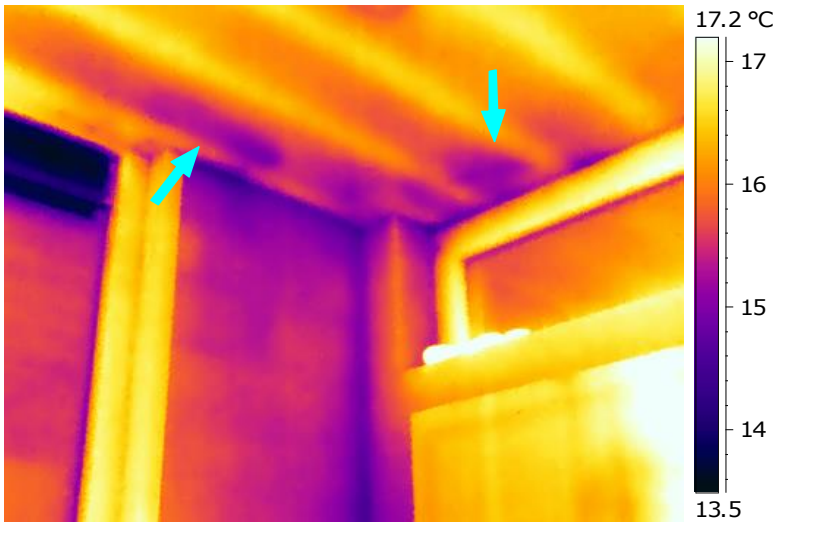
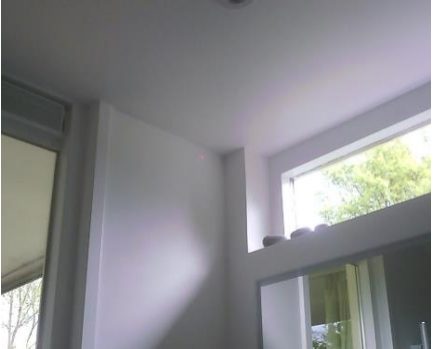
Doel meting:	Onderzoek warmte- en luchtlekken
Locatie:	
Verdieping / bouwdeel / Constructiedeel:	Badkamer
a)

a) Ook hier koude lucht in het plafond. Dit plafond is bij het vernieuwen van de badkamer geïsoleerd.

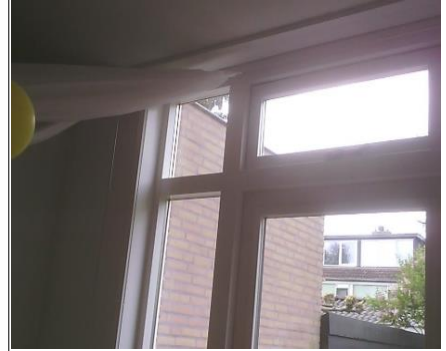
Doel meting:	Onderzoek warmte- en luchtlekken
Locatie:	
Verdieping / bouwdeel / Constructiedeel:	Pui eetkamer

De pui tocht rondom.

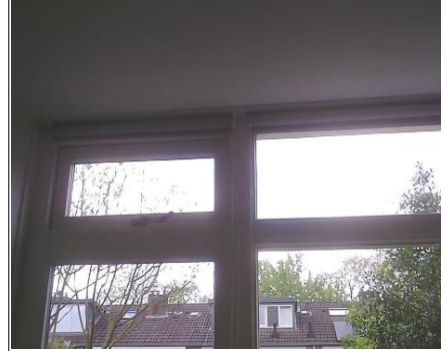
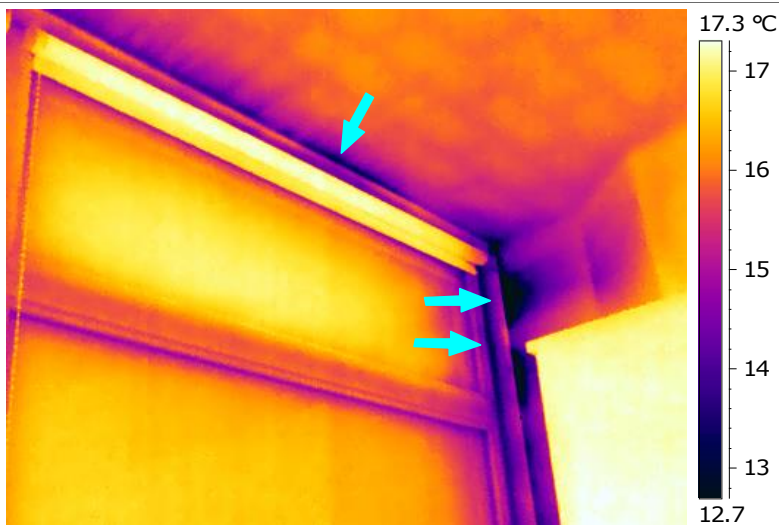
Doel meting:	Onderzoek warmte- en luchtlekken
Locatie:	
Verdieping / bouwdeel / Constructiedeel:	Achtergevel keuken

Ook deze pui tocht rondom.

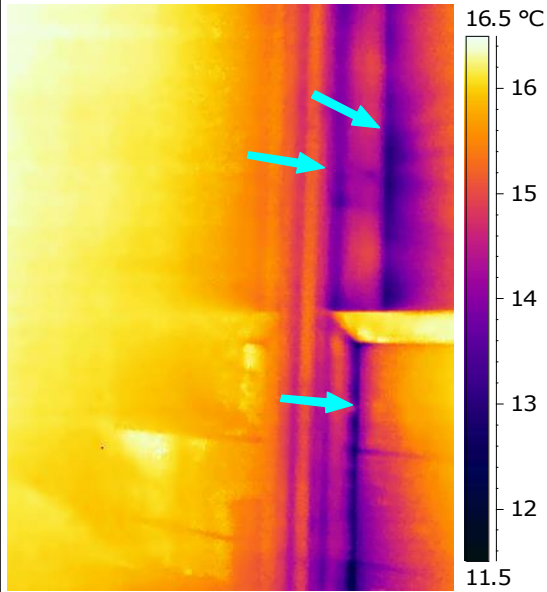
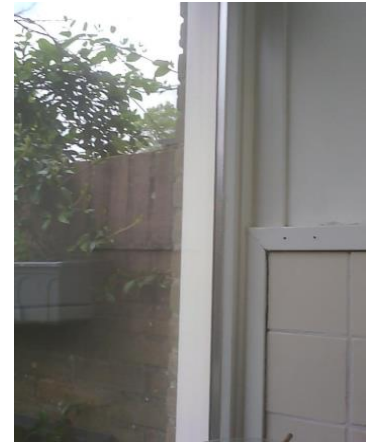
Doel meting:	Onderzoek warmte- en luchtlekken
Locatie:	
Verdieping / bouwdeel / Constructiedeel:	Achteregevel keuken

a) Hier is in detail de tocht langs het kozijn te zien.

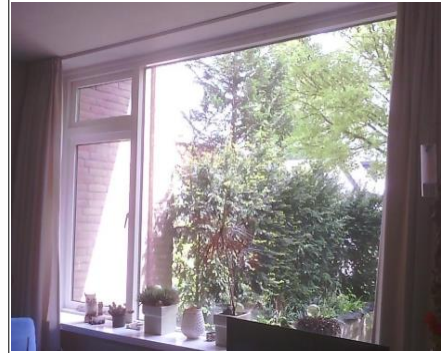
Doel meting:	Onderzoek warmte- en luchtlekken
Locatie:	
Verdieping / bouwdeel / Constructiedeel:	Voorgevel woonkamer

- a) Dit is nog oud isolatieglas met loden afstandhouders in een origineel kozijn zonder tochtstrips. Wat goed te zien is aan de lucht die binnenkomt.
- b) Ook de houten borstwering onder het kozijn is origineel. Daar zal geen noemenswaardige isolatie in zitten. Vooral in de hoek koude lucht.

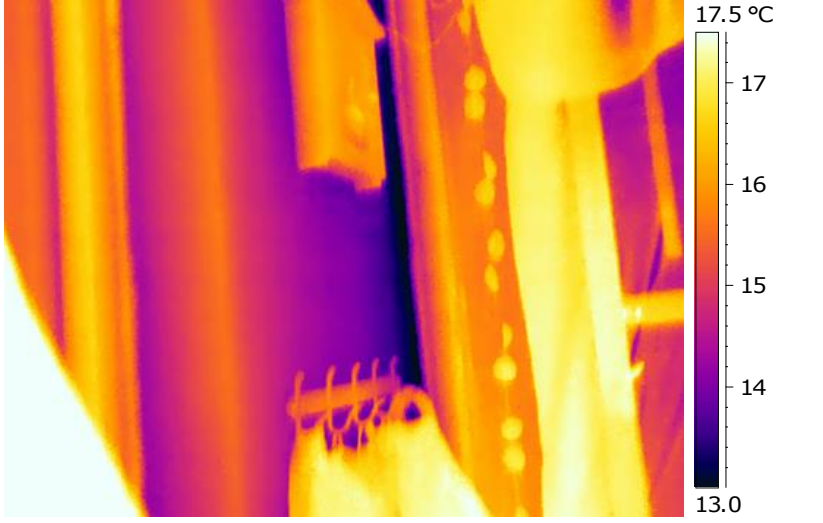
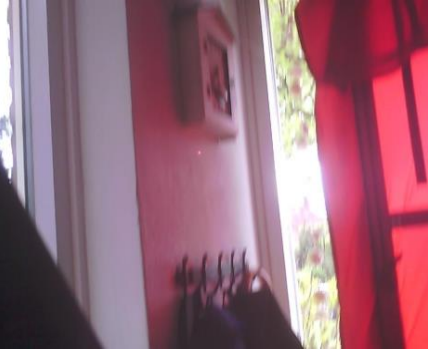
Doel meting:	Onderzoek warmte- en luchtlekken
Locatie:	
Verdieping / bouwdeel / Constructiedeel:	Entree
a)

- a) De zijgevel oogt koud en is ook maar 24 cm dik. Zie hierboven bij de badkamer.
Rechts is een stuk van de blowerdoor (meetdeur) te zien.
