# Thermografisch onderzoek + Advies verduurzaming

Gemeente Utrechtse Heuvelrug

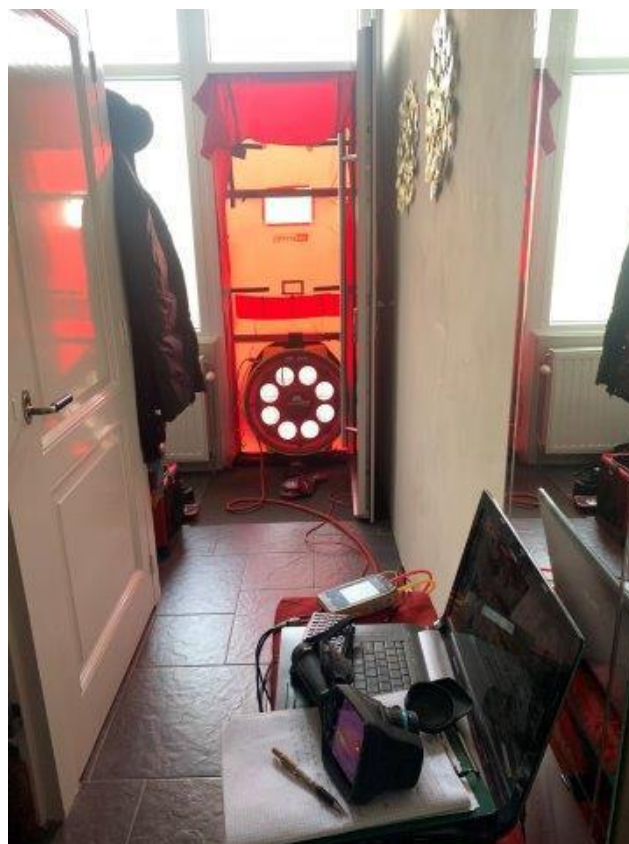
*Blowerdoor (meetventilator) in de voordeur*

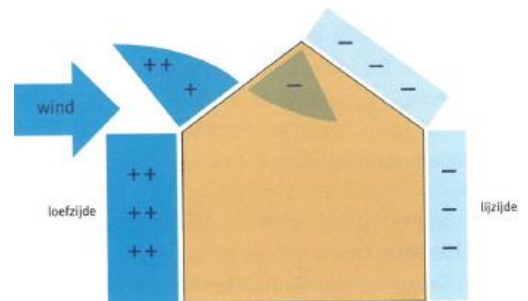
Figuur 2-1 Drukverschil als gevolg van wind.

In het algemeen is een woning te zien als een schoorsteen. Warme lucht stijgt op en drukt tegen het dak en ontsnapt via de openingen in het dak. Dit wordt versterkt door winddruk en -zuiging rond de woning. De lucht die boven ontsnapt moet op de lager gelegen verdiepingen aangevuld worden van buiten. Door kieren en naden en openstaande ramen. Behalve warmteverlies betekent dit ook een trek door het huis, die zorgt voor discomfort. Overigens zorgt deze trek ervoor dat was zo goed droogt in een trappenhuis 😊.

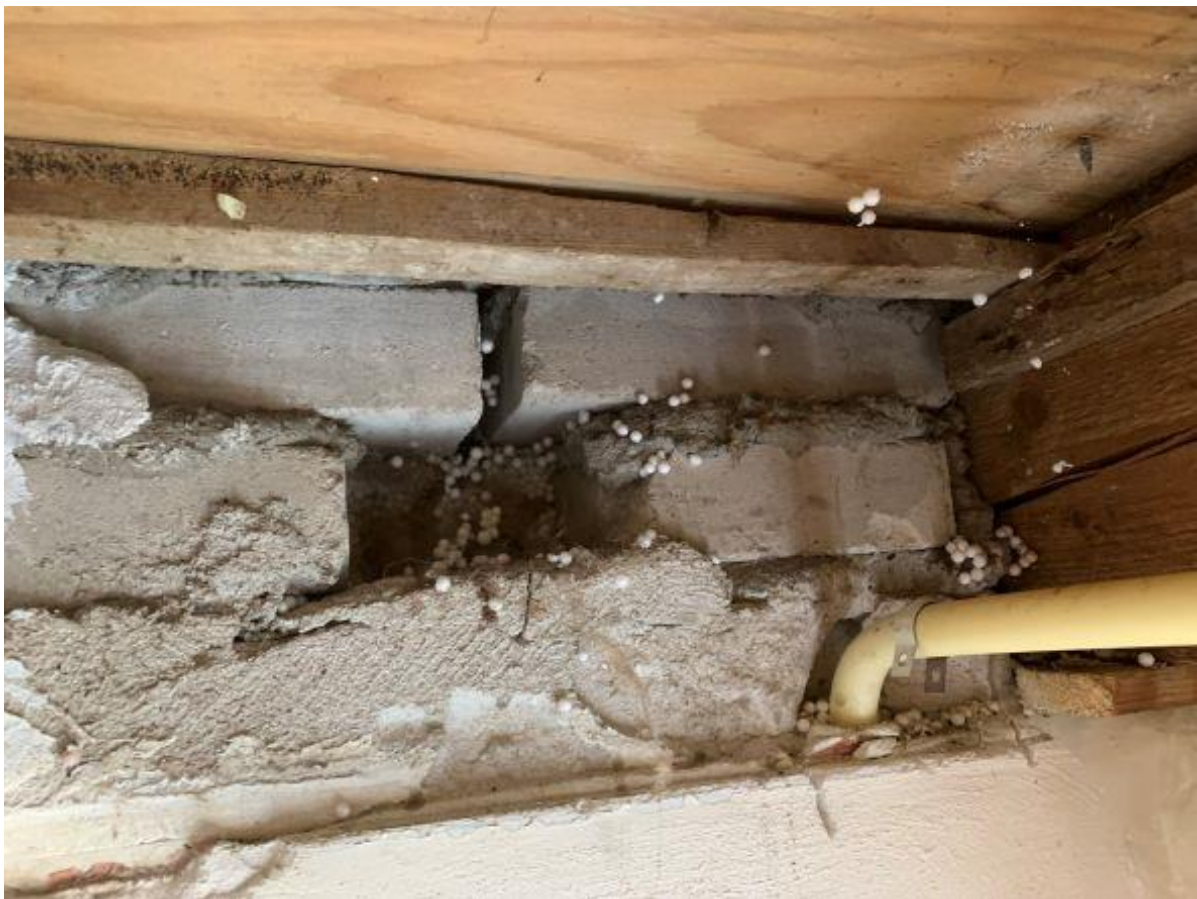
*Dit is de binnenzijde van de gevel in het plafond van mijn eigen woning. Een gatenkaas waardoor veel koude lucht in het plafond kwam.*

*Dit kan het beste worden opgelost van binnenuit door het plafond open te maken. Kaal metselwerk stucen. De muren luchtdicht aansluiten op de onderkant van de vloer (flexpur + luchtdichtingstape of -pasta). Hetzelfde rond de balken. Leidingdoorvoeren rondom luchtdicht maken.*

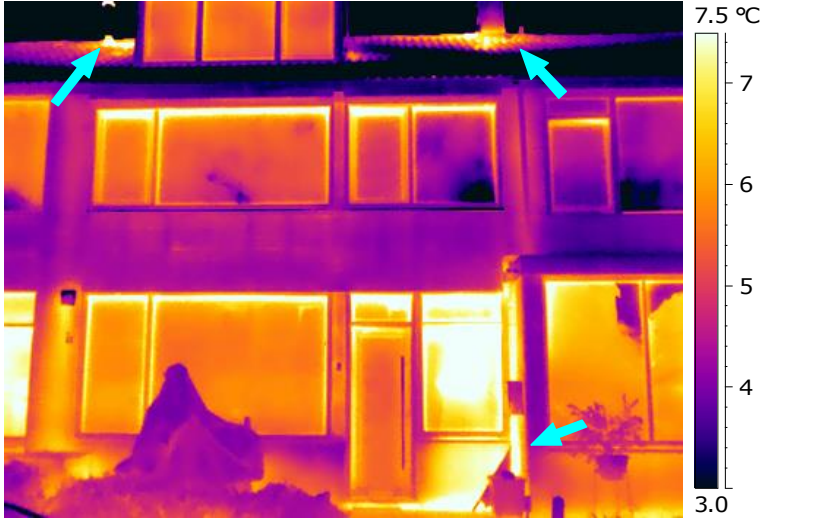
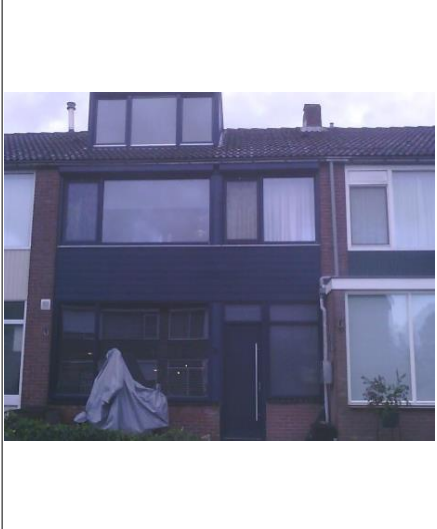
<b>Doel meting:</b>	<b>Onderzoek warmte- en luchtlekken</b>
<b>Locatie:</b>	
<b>Verdieping / bouwdeel / Constructiedeel:</b>	<b>Voorgevel</b>
<b>a)</b>

- a) Opvallend warme plekken. Zie volgende detailopnamen.
- b) Het glas straalt relatief veel warmte uit.  
Uit de binnenhoek van de uitbouw bij de burens komt warmte.

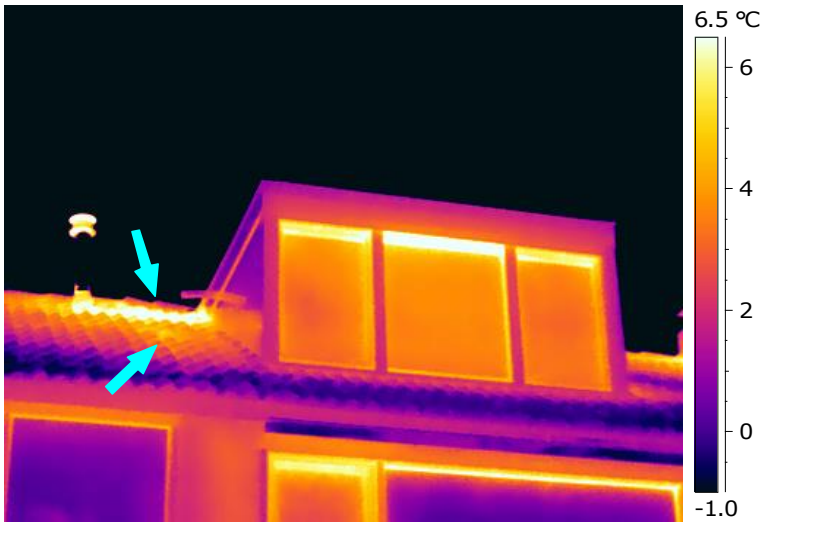
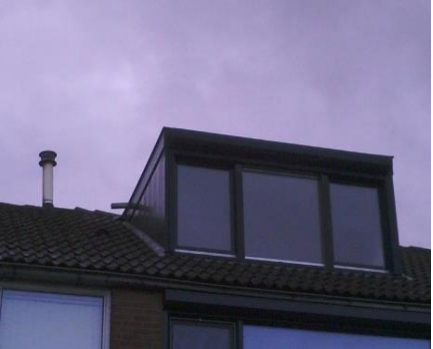
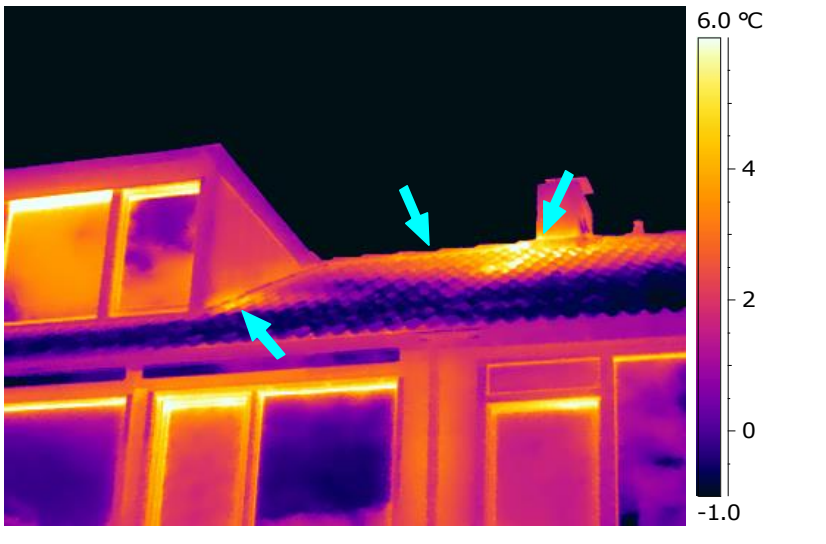
Warme lucht ontsnapt uit het dak.

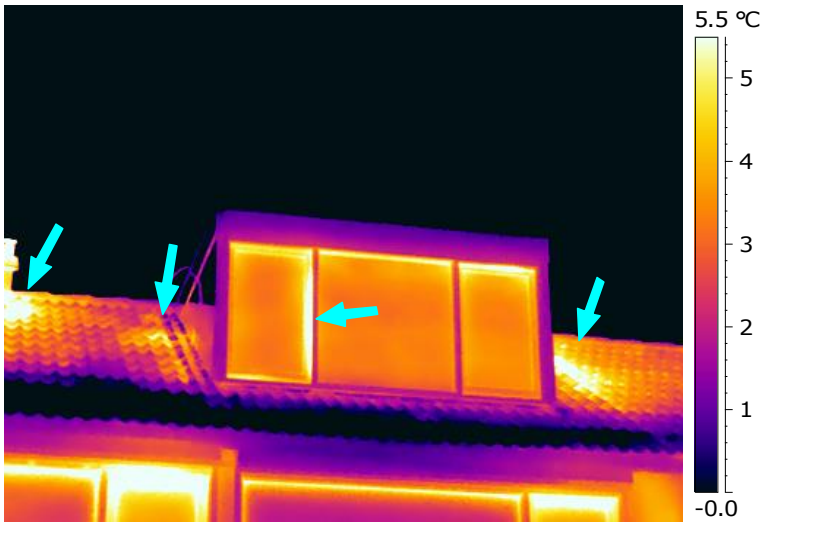
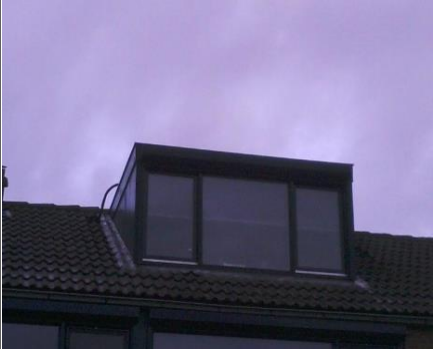
<b>Doel meting:</b>	<b>Onderzoek warmte- en luchtlekken</b>
<b>Locatie:</b>	
<b>Verdieping / bouwdeel / Constructiedeel:</b>	<b>Achtergevel</b>
<b>a)</b>

a) Warme lucht ontsnapt op verschillende plekken uit het dak.

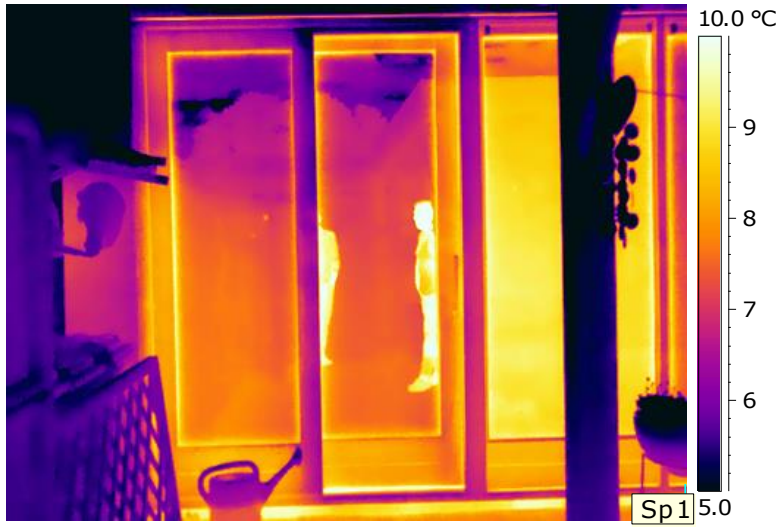
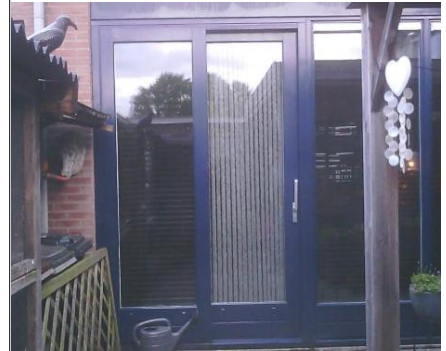
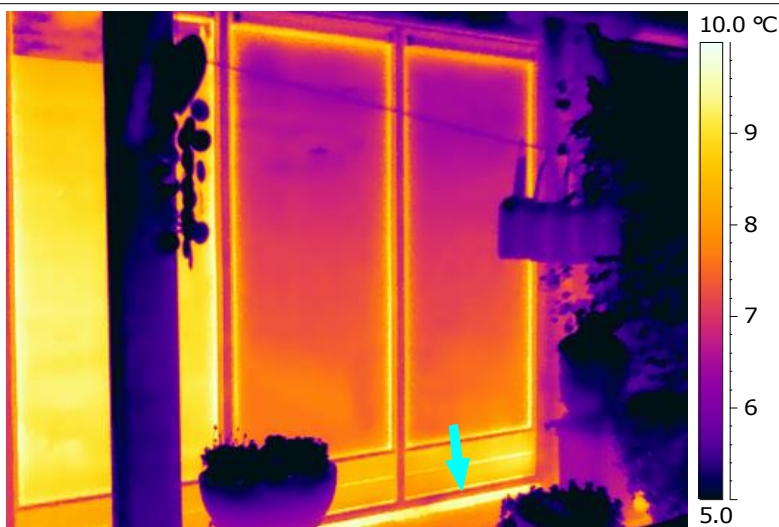
**Commentaar**  
Beetje warmteverlies onder de pui (vloerrand).

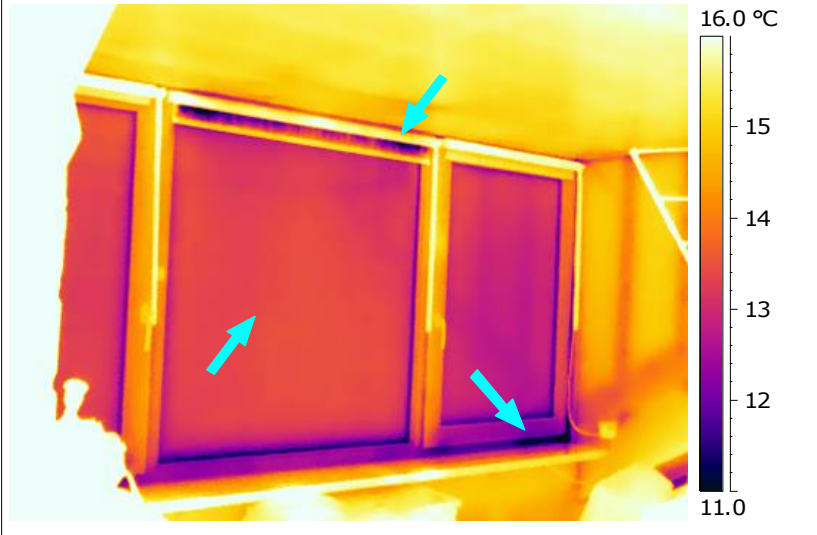
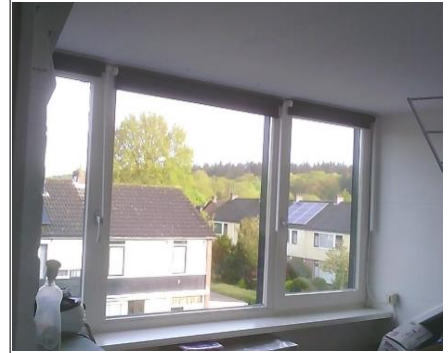
a) Kunststof kozijn 2005 met HR++. Het ventilatierooster in het midden tocht iets als het dicht is. Het raam tocht onderin.

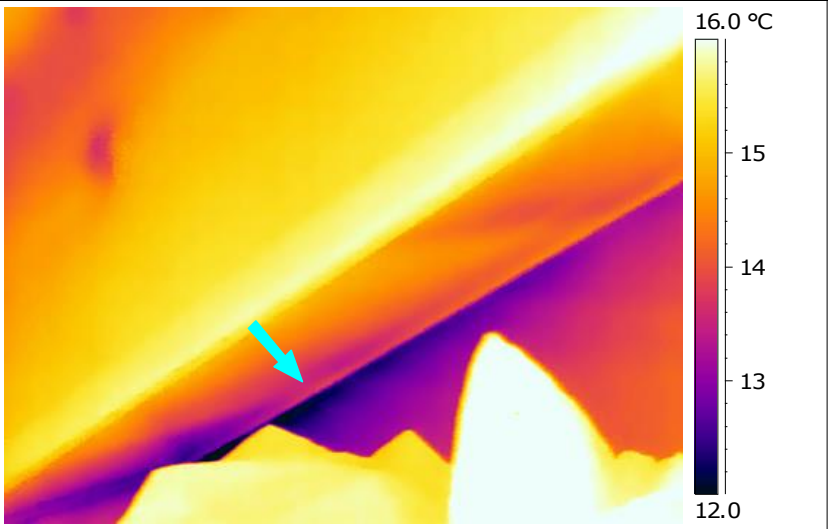
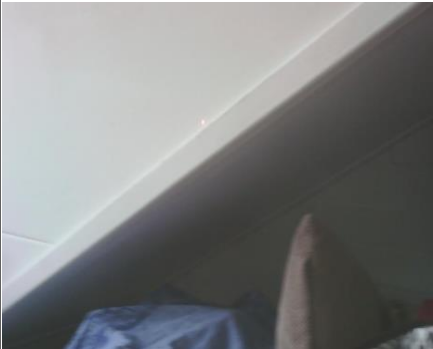
Doel meting:	Onderzoek warmte- en luchtlekken
Locatie:	
Verdieping / bouwdeel / Constructiedeel:	Dakkapel voor, kunststof kozijn
a) Rechts naast de dakkapel

- a) De bouwmuur vormt een kleine koudebrug, doordat hij boven de dakisolatie uitsteekt.
- b) Koude lucht in het plafond van de dakkapel, maar het zal deels ook koude lucht uit het ventilatierooster zijn dat langs het plafond strijkt.

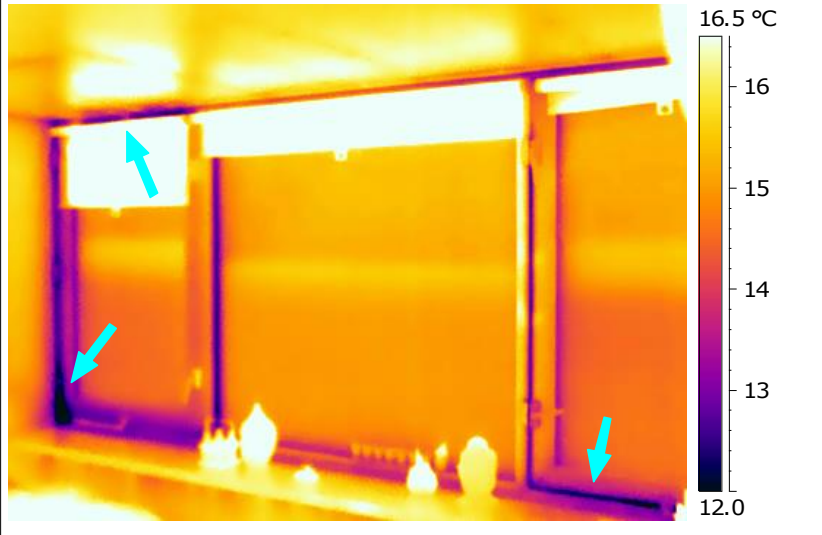
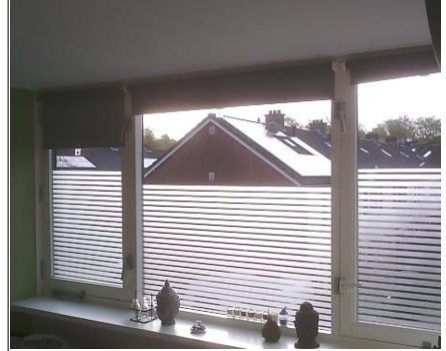
- a) Ramen tochten iets.
- b) De tocht in detail.

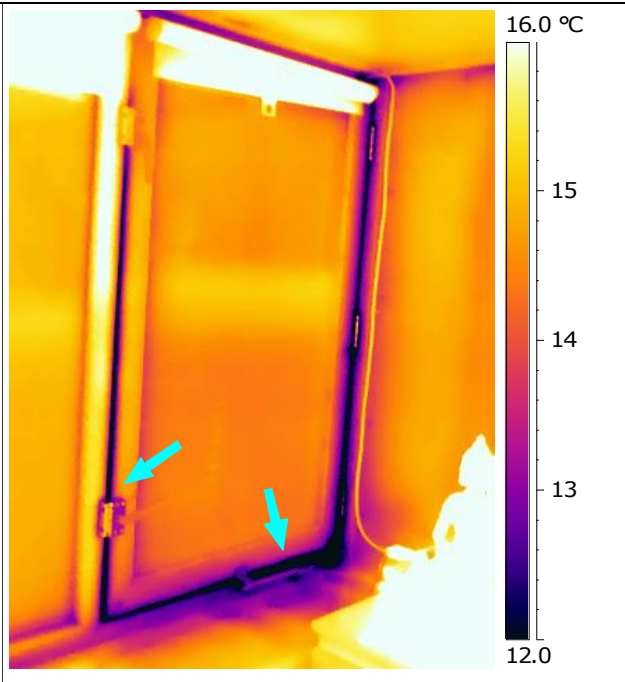
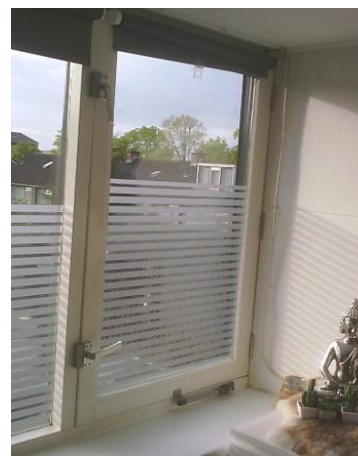
- a) Het houten raam klemt op de onderdorpel, waardoor het niet dicht kan.
- b) Wat koude lucht in het plafond en in de zijwang.

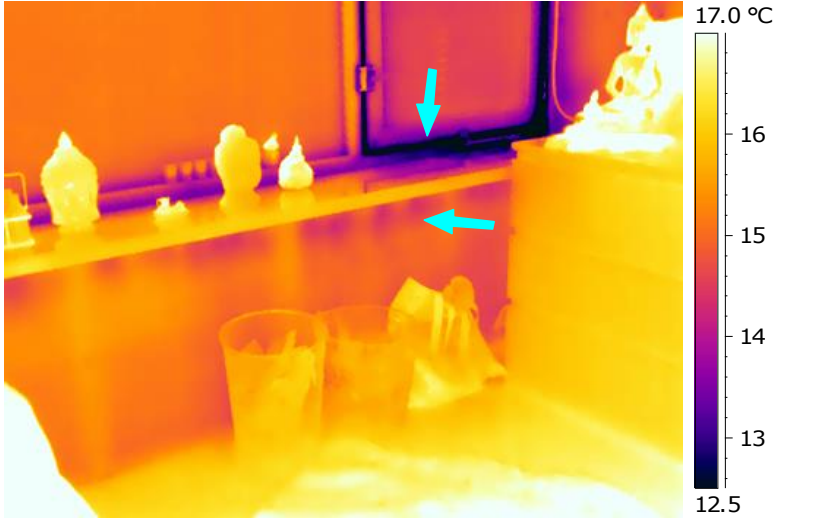
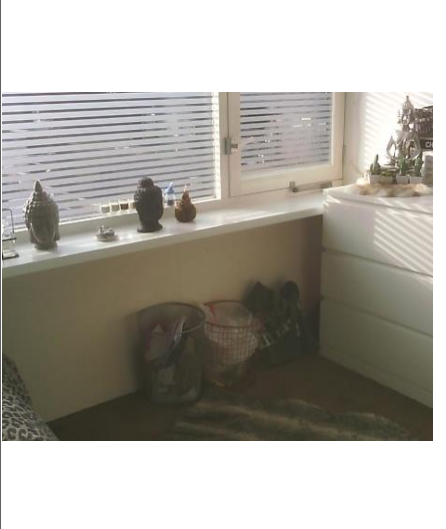
#### a) Het tochtende, klemmende raam

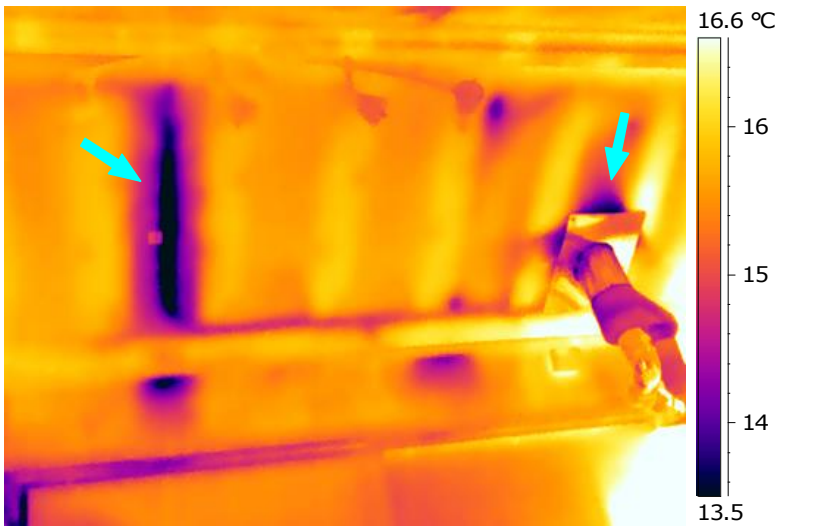
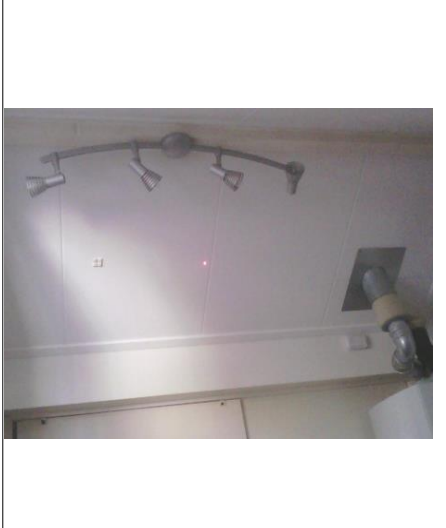
#### b) Luchtlekkage langs de rookgasafvoer van de ketel.

Luchtlekkage in het dak.  
In de schoorsteen zit een ventilatierooster.

Rond de rookgasafvoer een luchtdichte manchets aanbrengen van Ubbink (afvoer loshalen en de manchets er overheen plaatsen, daarna de rookgasafvoer weer terugplaatsen).

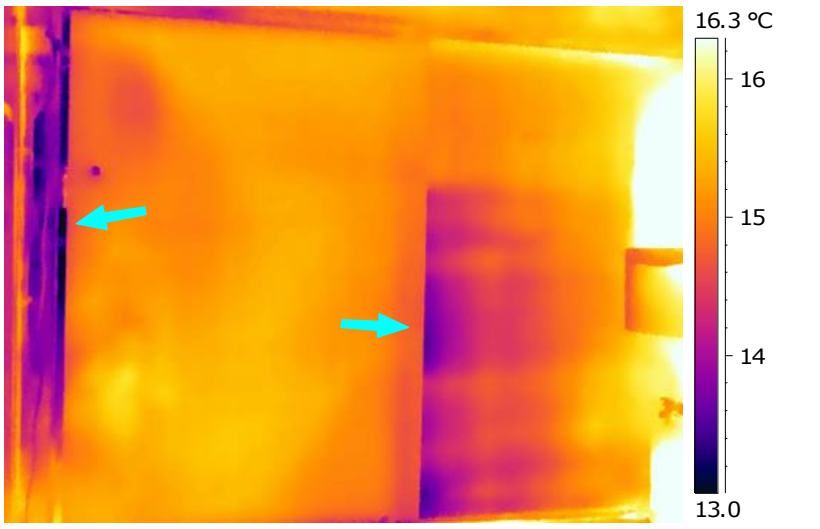
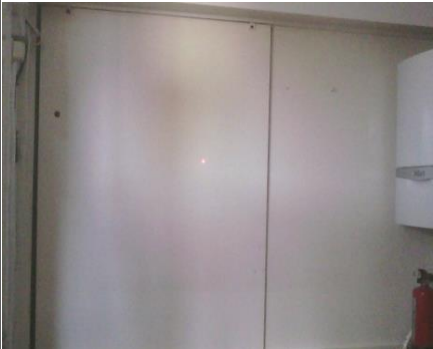
- a) Koude lucht uit de bergruimte, langs de schuifdeur.
- b) Het dak achter de schuifdeur is geïsoleerd met 60 mm piepschuim, maar tussen de platen zitten brede kieren, waardoor het flink tocht uit het dak dat bestaat uit houten delen. Zie ook de volgende bladzijde.

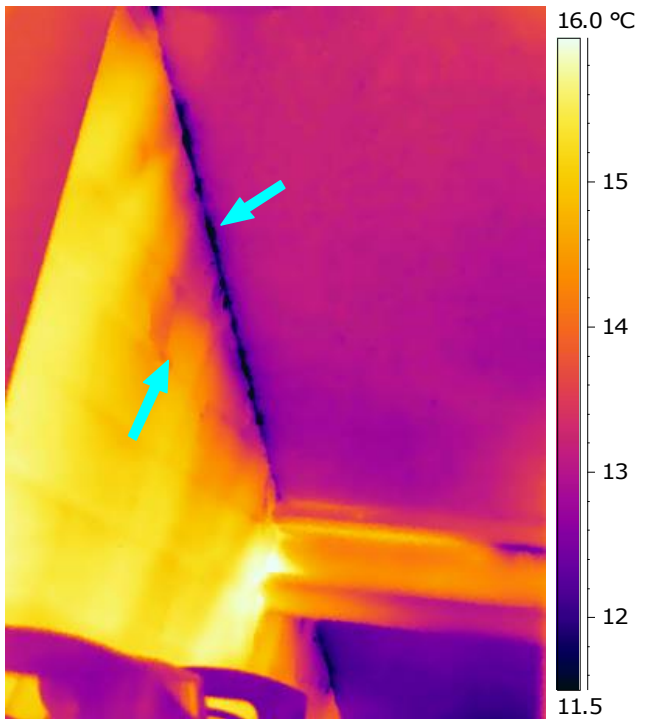
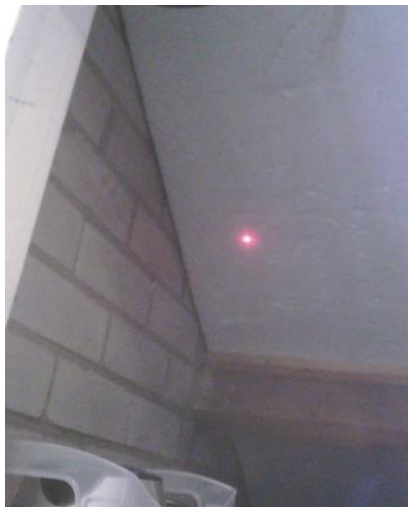
a) Koude lucht uit het dak, langs de piepschuim isolatie.

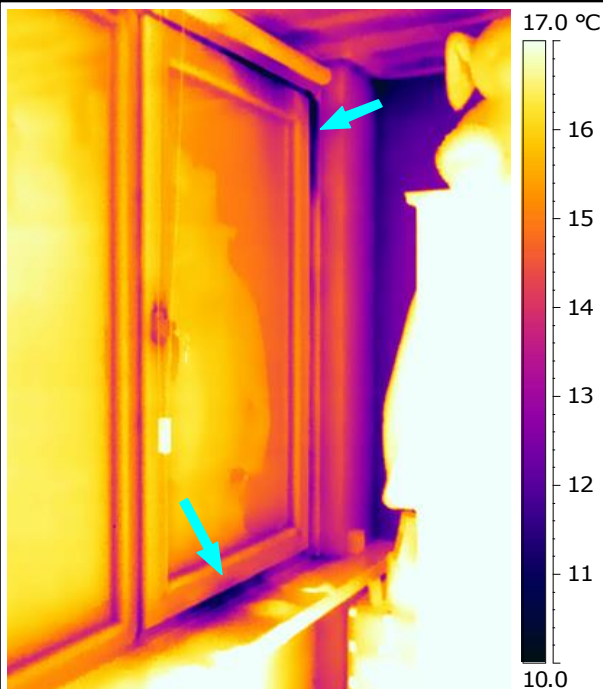
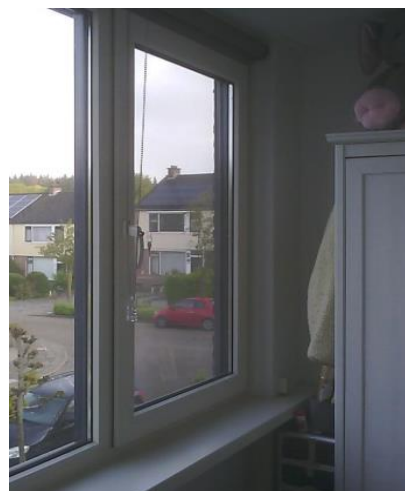
- a) Rond het kozijn tocht het en ook het raam zelf tocht.
- b) Onder de vensterbank tocht het.

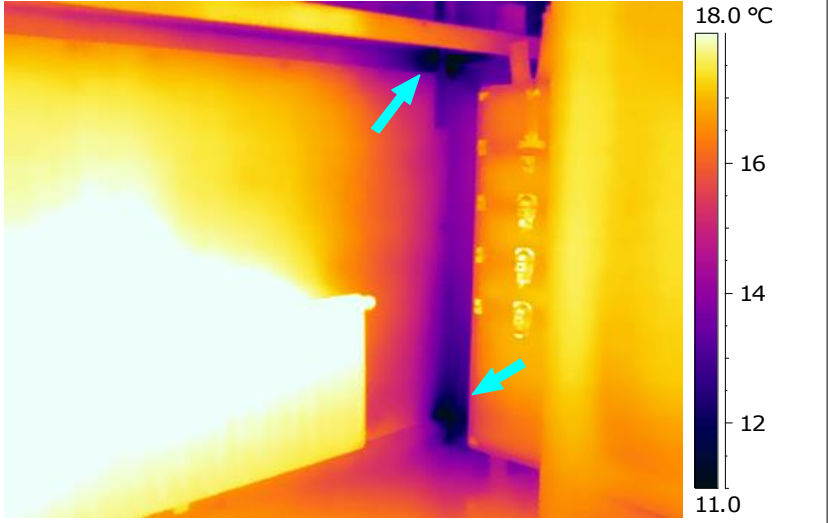
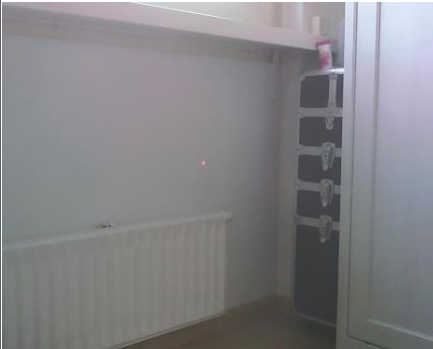
a) Lucht langs de borstwering. Hier zit een gat.

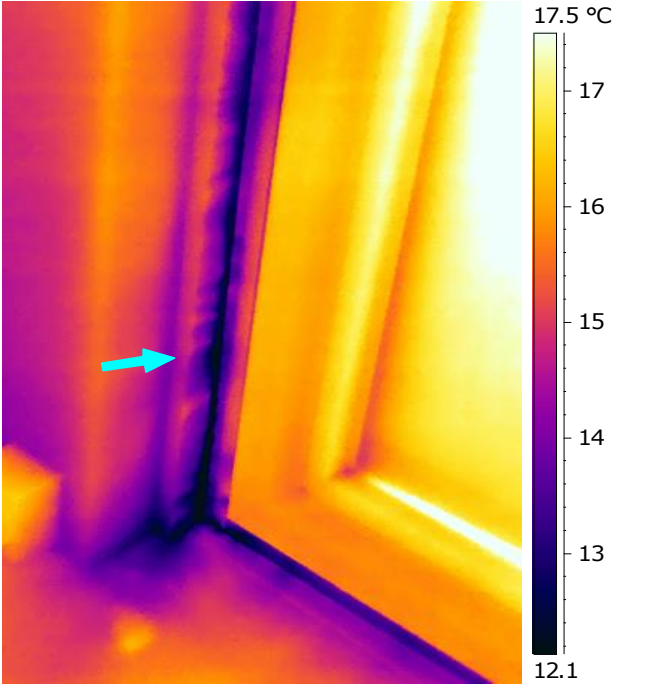
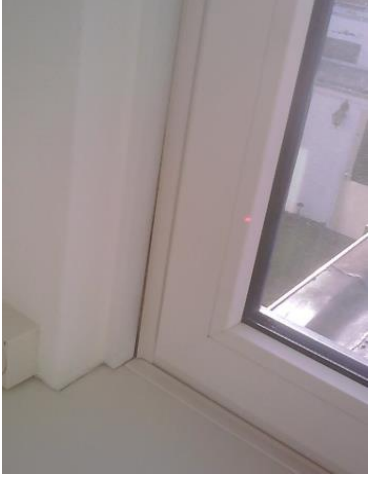
- a) Tocht langs het kozijn. Hier zit een kier.
- b) Lucht langs de borstwering. Hier zit een gat.

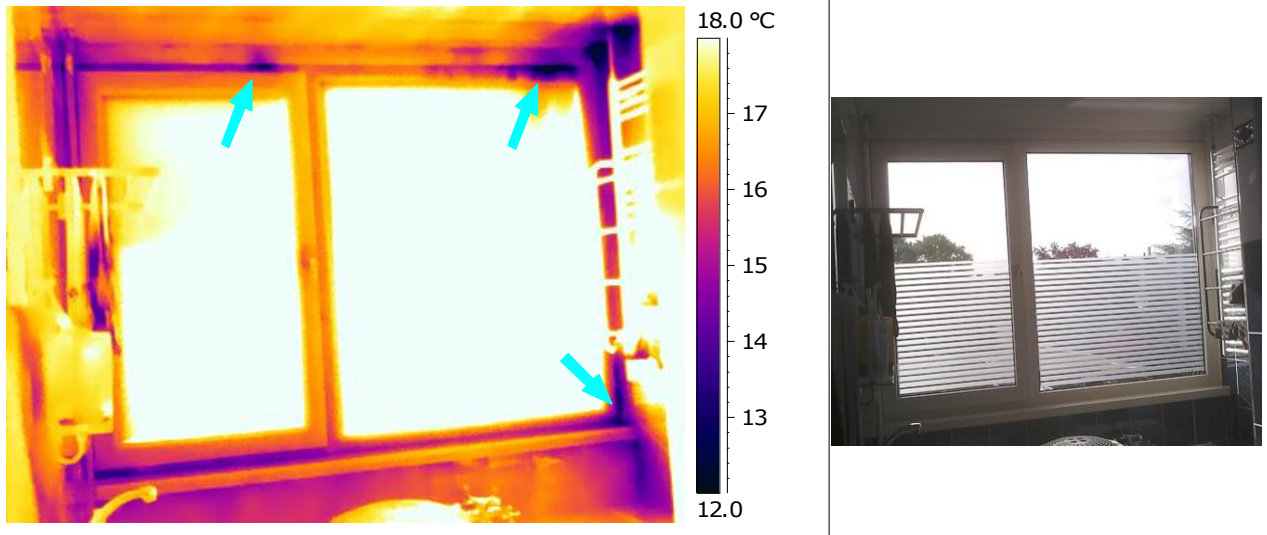
- a) In de badkamer kwam meer lucht binnen dan in de slaapkamers. Langs het kozijn en uit het verlaagd plafond. Lucht in het plafond
- b) Links en rechts zit een gat in de borstwering.

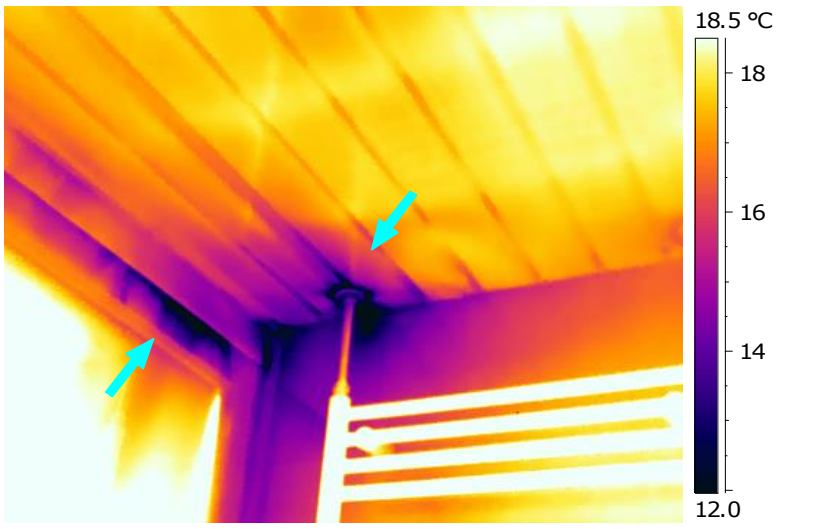
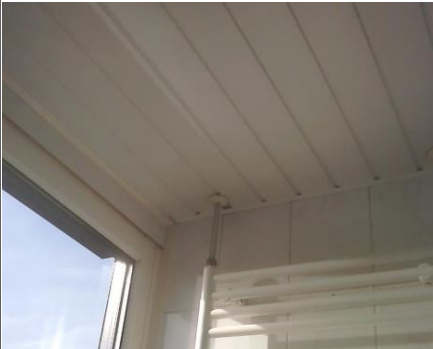
a) Lucht langs het kozijn en het plafond, waarschijnlijk van achter het knieschot op zolder. Zie eerder voor de koude lucht daar.

- In de zoldervloer treedt warmteverlies op doordat het dakbeschot achter de schuifdeuren op zolder en achter de knieschotten tocht. Dit is vooral in het verlaagde badkamerplafond goed zichtbaar. Hier kwam fors koude lucht uit. *Zie eerder en belangrijk is om het dak ook achter de knieschotten te isoleren en luchtdicht te maken.*

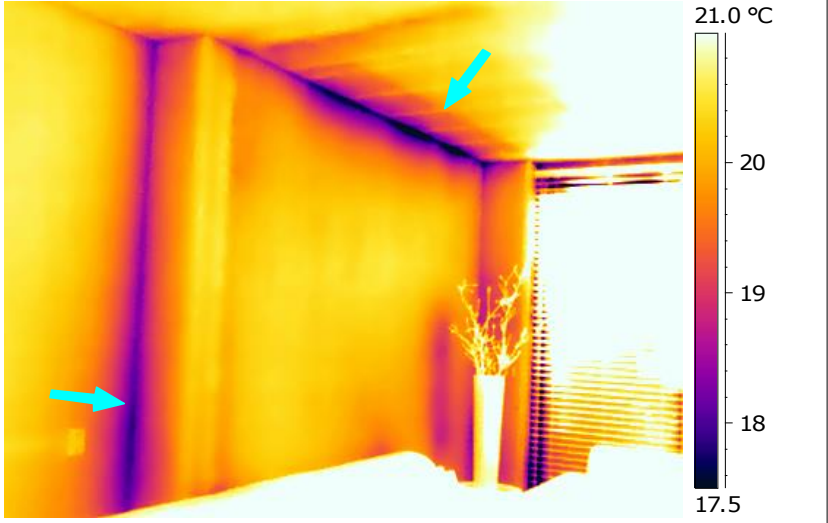
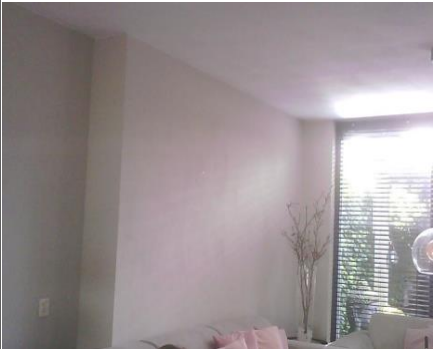
- a) Links een klein thermisch lek in de aansluiting van de uitbouw op de woning.
- b) In het eerste balkvak naast de zijgevel van de uitbouw komt koude lucht binnen via het dak/boeideel.

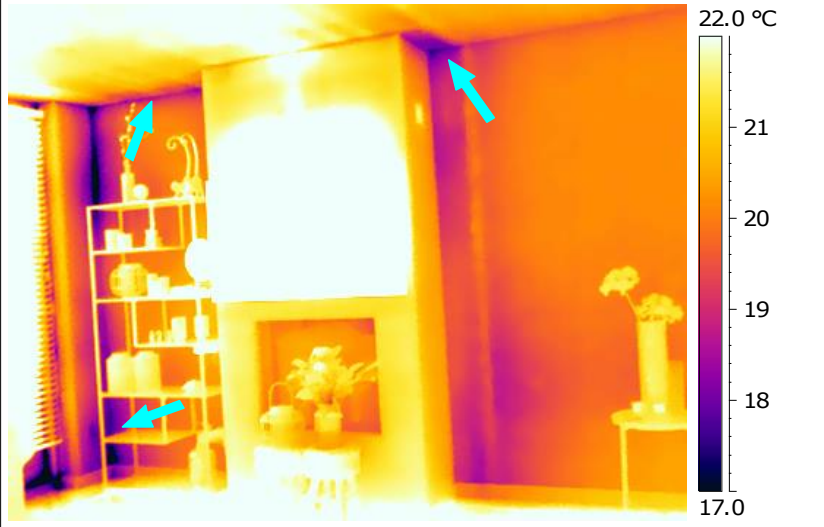
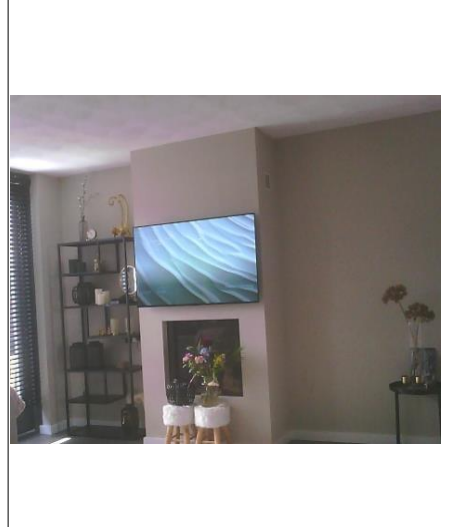
- a) De gesloten gashaard is luchtdicht ingebouwd.  
Ook hier koude lucht tussen de eerste twee balken in het dakvlak.  
Koude binnenhoek zijgevel-achtergevel.
- b) Tocht in het kozijn.

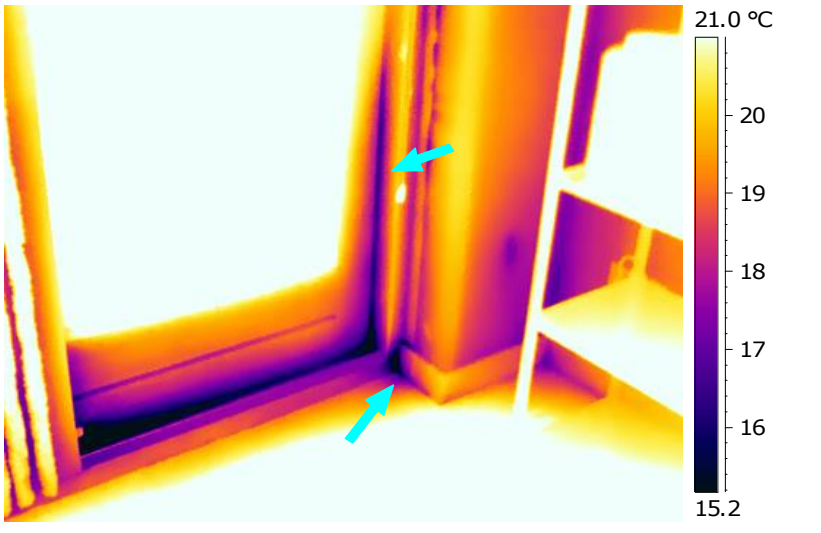
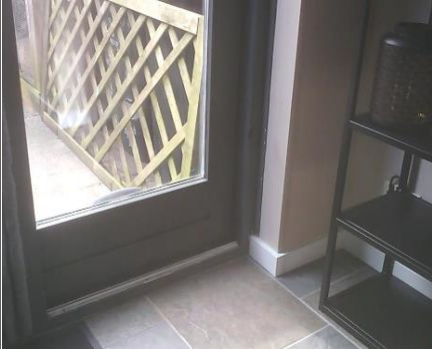
a) Tocht uit de vloer.
