Thermografisch onderzoek + Advies verduurzaming

Gemeente Utrechtse Heuvelrug

Thermische opnamen buitenzijde voor zonsopgang

Thermische opnamen binnenzijde Woning in onderdruk

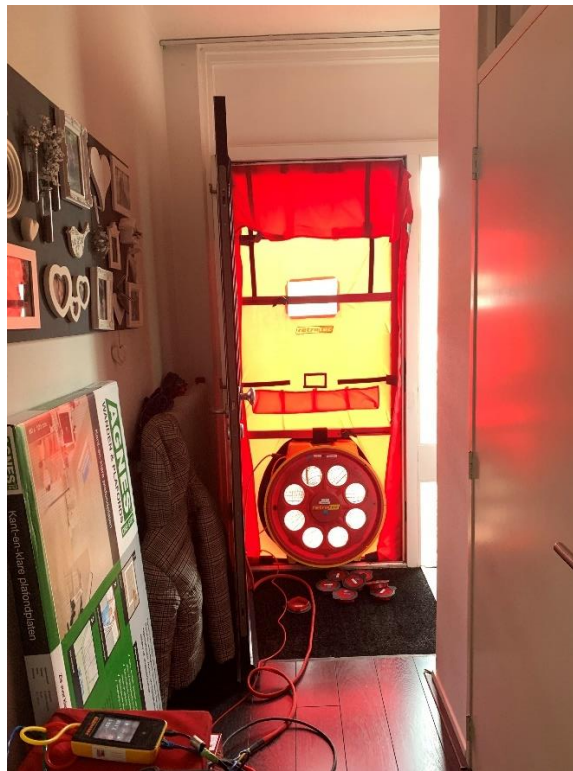
Blowerdoor (meetventilator) in de voordeur

De blowerdoor (meetventilator) is opgesteld in de voordeur. De ventilatie in de badkamer en het rooster van de afzuigkap zijn afgeplakt.

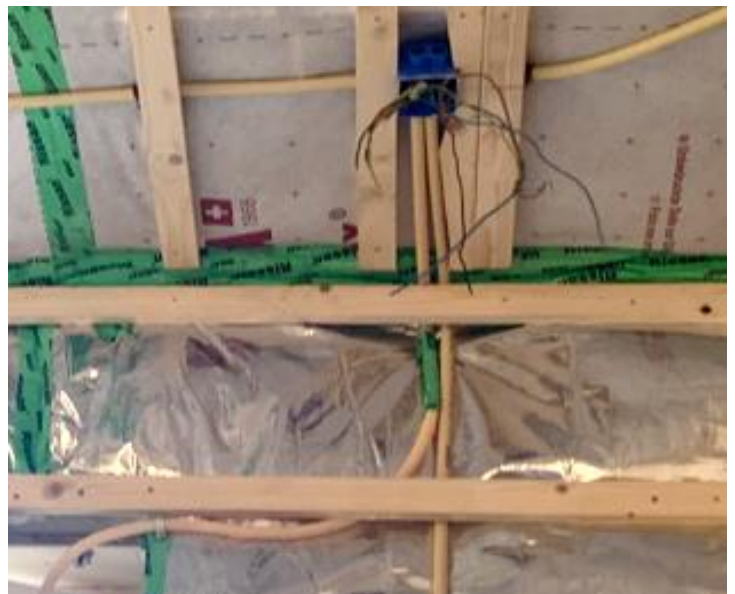
Voorbeeld: Gevel: isolatiefolie afgeplakt met Siga tape
Plafond: vochtvariabele folie (Siga Marjex 200) + cellulose

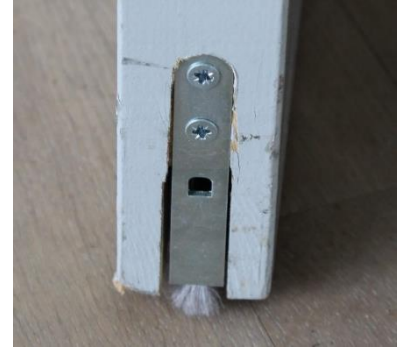
- Een valdorpel infrezen in de onderzijde van de deur. Bij het sluiten van de deur komt deze naar beneden en dicht af op de onderdorpel.

De onderzijde van naar binnendraaiende deuren (zoals de voordeur) is lastig tocht dicht te maken omdat daar geen aanslag zit waar een tochtstrip tegenaan kan sluiten. Er zijn twee mogelijkheden:

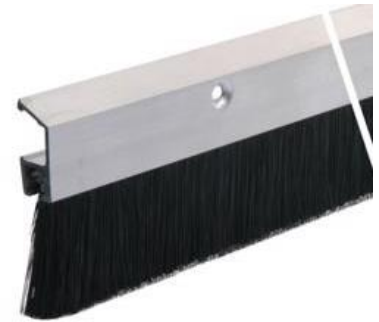
- Een borstel of rubber op de onderzijde van de deur schroeven. Deze moet dan aansluiten op de onderdorpel.

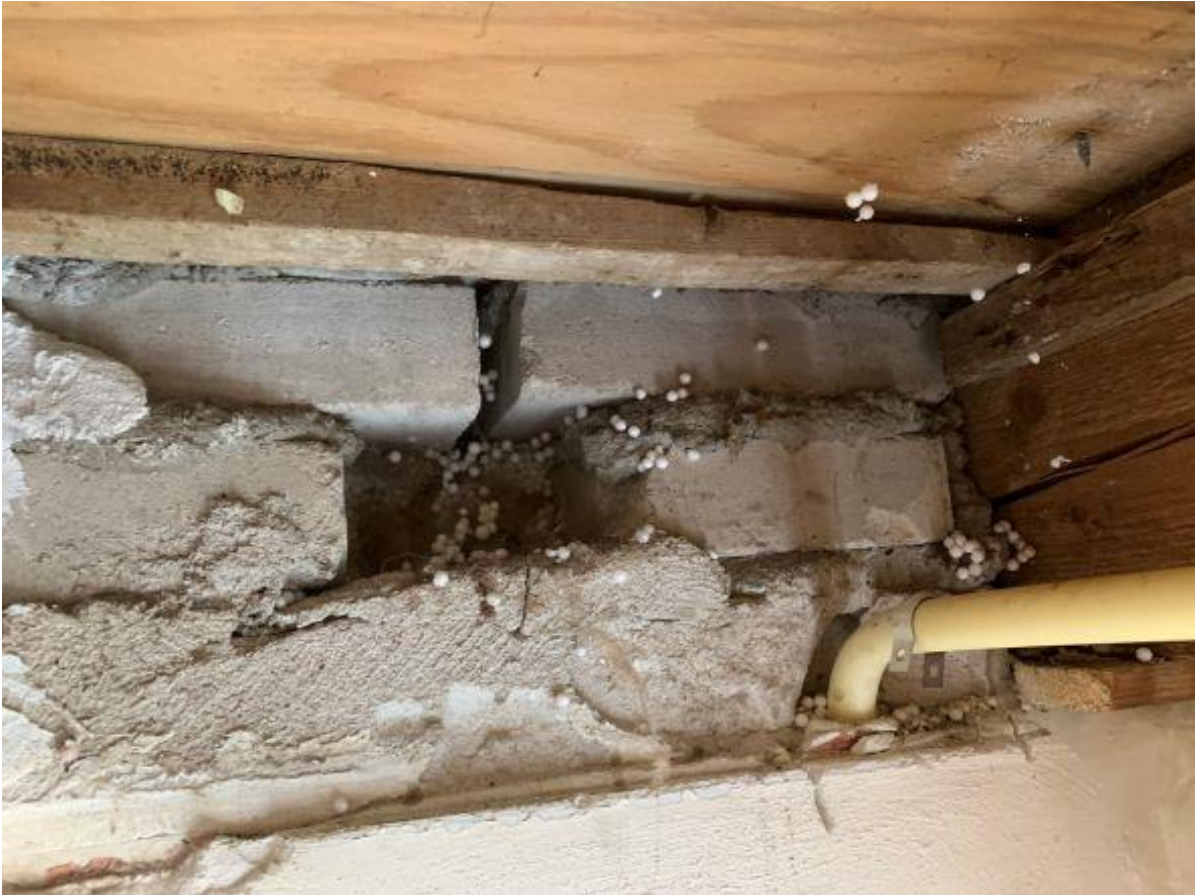
Dit is de binnenzijde van de gevel in het plafond van mijn eigen woning. Een gatenkaas waardoor veel koude lucht in het plafond kwam.

Dit kan het beste worden opgelost van binnenuit door het plafond of de zoldervloer open te maken. Kaal metselwerk stucen. De muren luchtdicht aansluiten op de onderkant van de vloer (flexpur + luchtdichtingstape of -pasta). Hetzelfde rond de balken. Leidingdoorvoeren rondom luchtdicht maken.

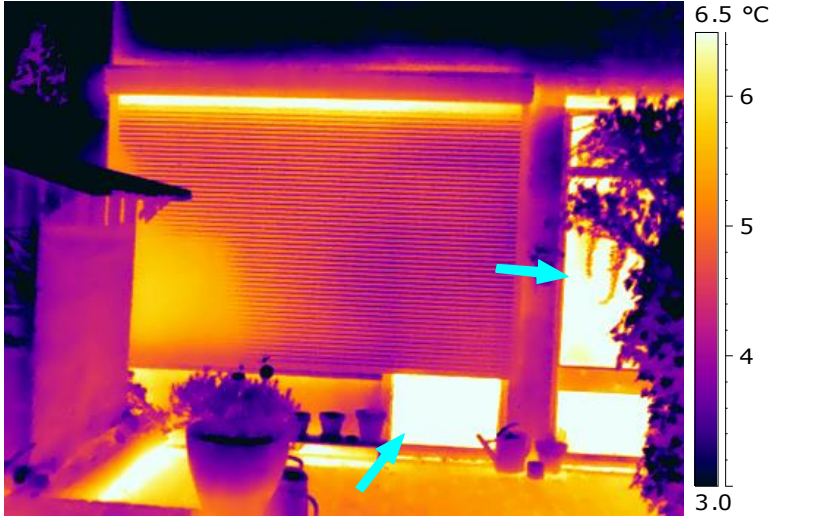
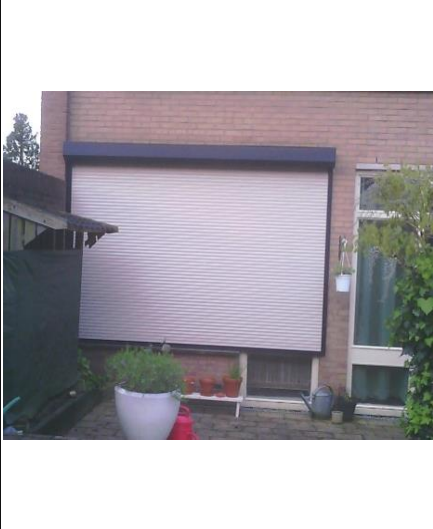
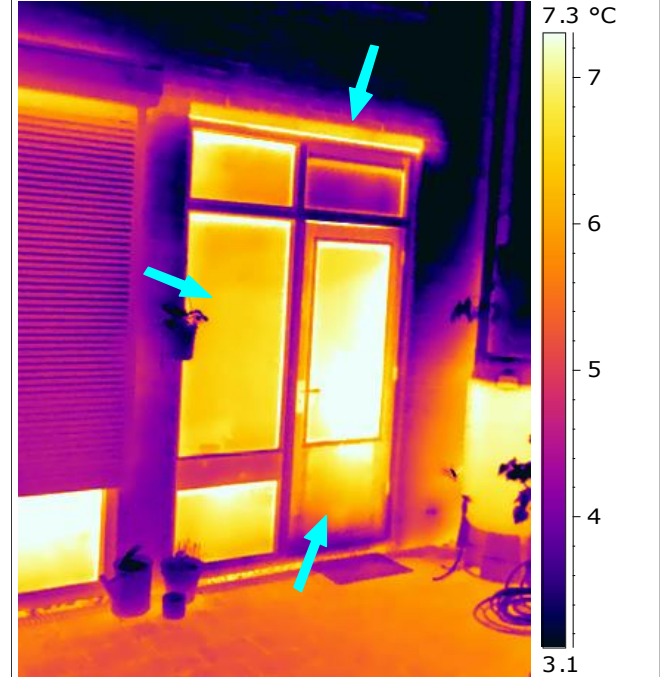
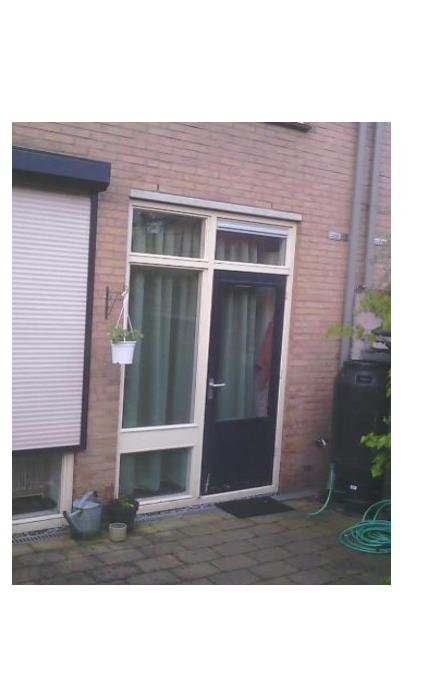
Doel meting:	Onderzoek warmte- en luchtlekken
Locatie:	
Verdieping / bouwdeel / Constructiedeel:	Achteregevel
a)

Het glas in de achteregevel is oud isolatieglas.

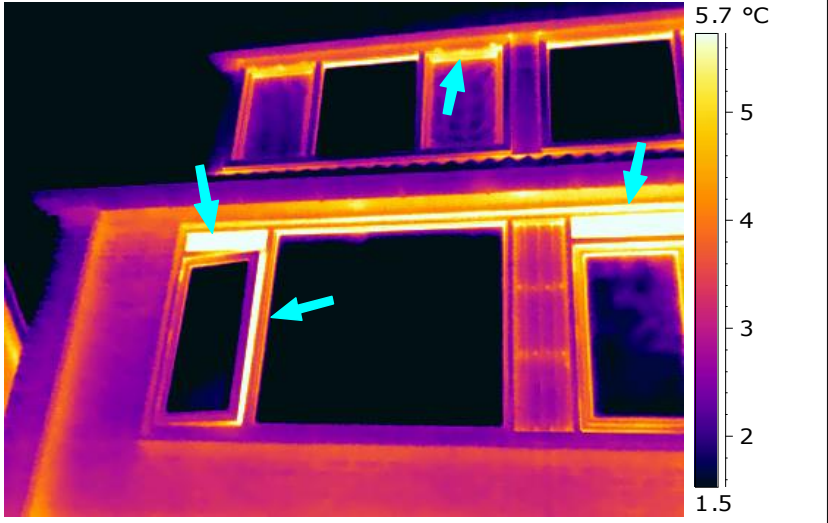
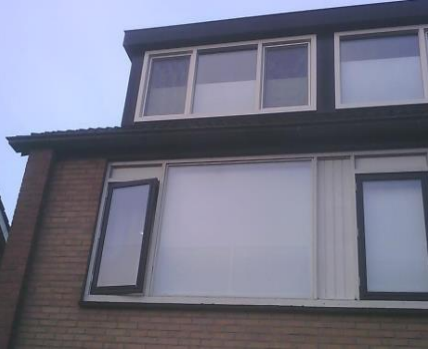
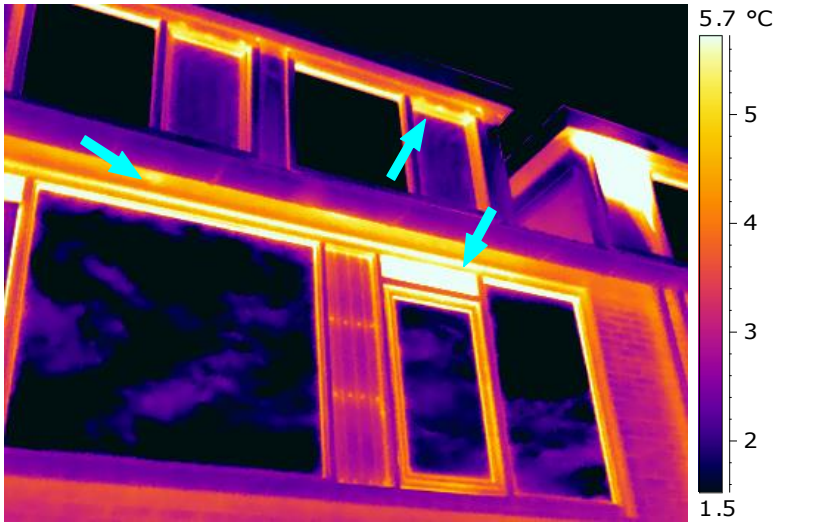
Doel meting:	Onderzoek warmte- en luchtlekken
Locatie:	
Verdieping / bouwdeel / Constructiedeel:	Achtergevel
a)

Het linker raam staat open.

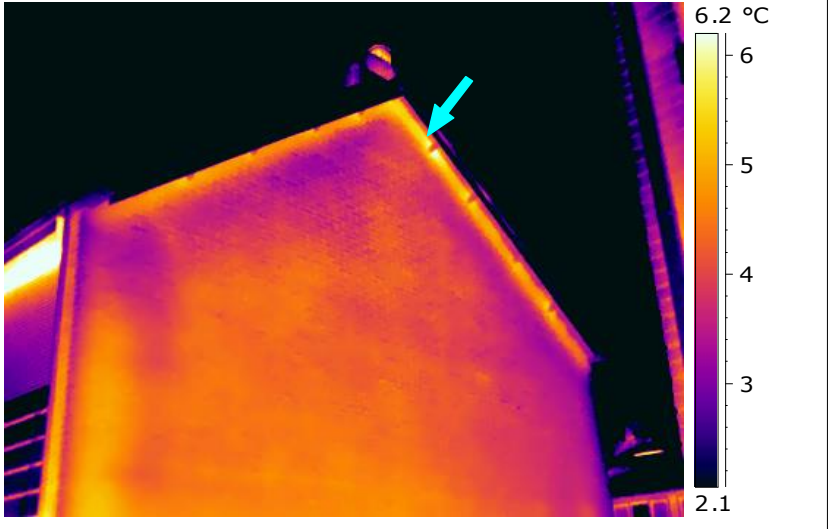
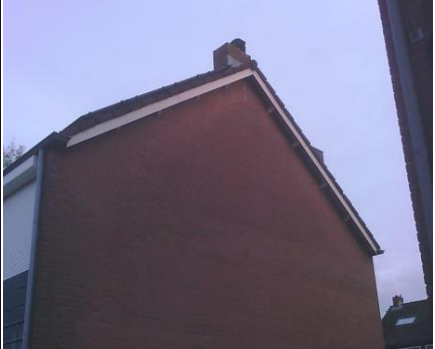
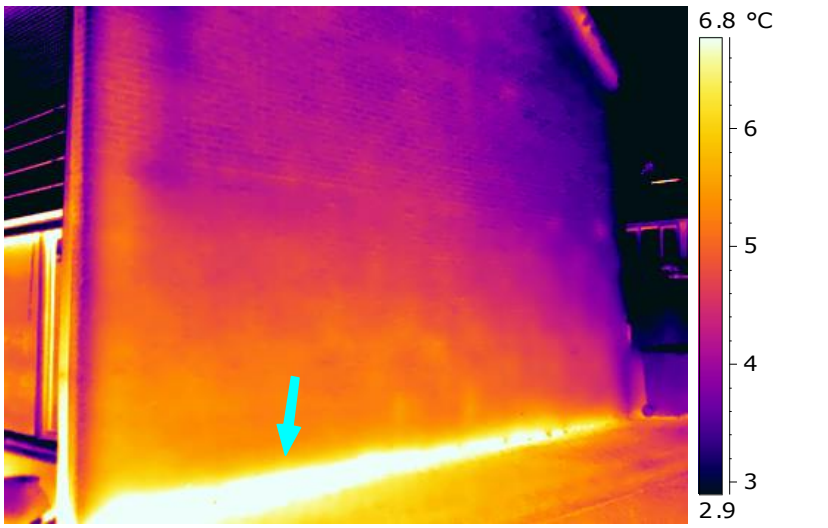
Doel meting:	Onderzoek warmte- en luchtlekken
Locatie:	
Verdieping / bouwdeel / Constructiedeel:	Zijgevel
a)

a) Onder het dakoverstek komt warme lucht naar buiten.

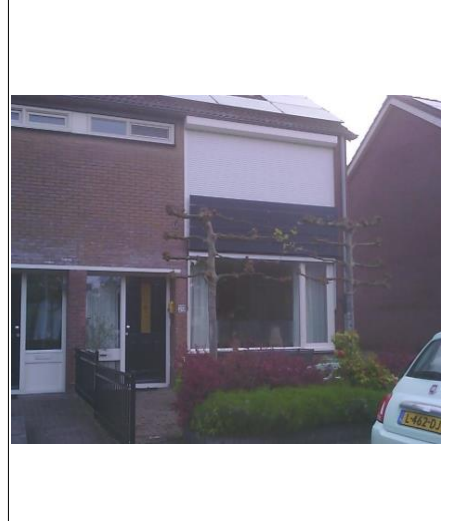
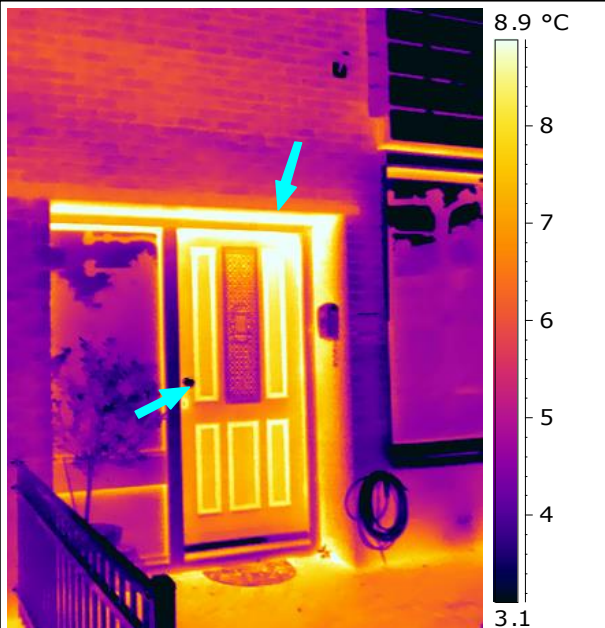
Doel meting:	Onderzoek warmte- en luchtlekken
Locatie:	
Verdieping / bouwdeel / Constructiedeel:	Voorgevel

- a) Het rolluik schermt het achterliggend balkon af. Het is goed te zien dat dit warmte tegenhoudt. Boven het rolluik is de gevel warmer. Idem onder het rolluik, dit is de rand van de balkonvloer
- b) De voordeur ligt terug, waardoor de warmte blijft hangen. Maar het beton boen de voordeur zal ook als warmtebrug fungeren. Dit geldt ook voor de zijmuur. De mooie paneeldeur isoleert slecht, mede door de profilering.

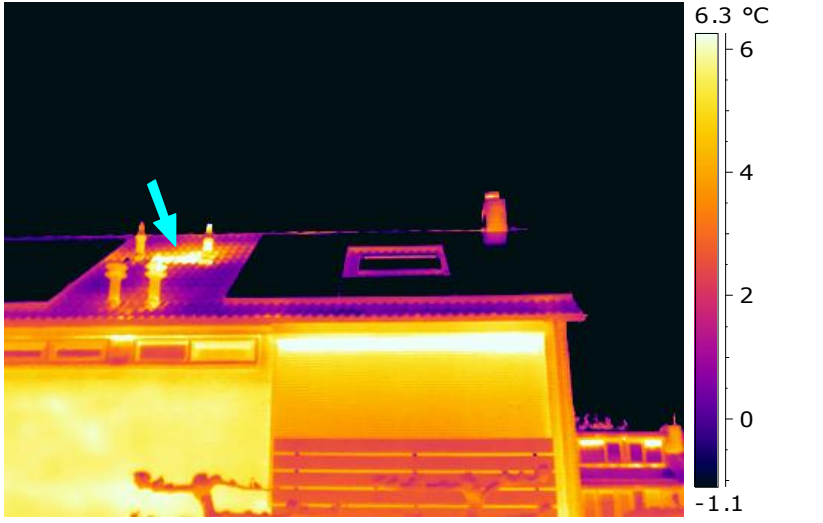
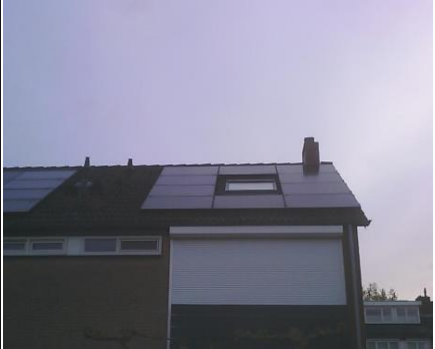
Doel meting:	Onderzoek warmte- en luchtlekken
Locatie:	
Verdieping / bouwdeel / Constructiedeel:	Voorgevel
a)

a) Rond de dakdoorvoeren komt warme lucht via gaten naar buiten. Dit geldt ook voor de naad tussen het dakbeschoet en de bouwmuur.

- Bij het isoleren en luchtdicht maken van het dak ook alle doorvoeren (zoals de **rookgasafvoer**) en het Velux **dakraam** luchtdicht aansluiten op de hierboven genoemde folie.

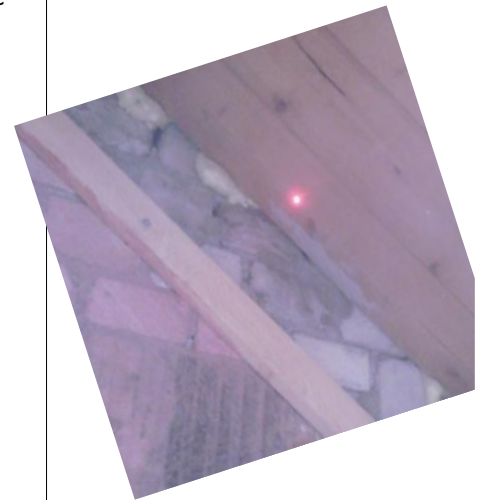
Doel meting:	Onderzoek warmte- en luchtlekken
Locatie:	
Verdieping / bouwdeel / Constructiedeel:	Zolder achterzijde

b) Kale muur en kaal dakbeschot boven de wasmachine

- a) Het kunststof kozijn tocht rondom behoorlijk.
- b) Het hele dakbeschot bestaat houten delen met daartussen kieren. Via de kieren kan warme lucht ontsnappen. De bouwmuur bestaat uit kalkzandsteen. Deze loopt door tot onder de pannen. Metselwerk is alleen luchtdicht als het gestuct is. Dit verklaart de warmte die op de opname buiten te zien is t.p.v. de bouwmuur.

Belangrijk is dat het dak aan de warme kant volledig luchtdicht is. Dat betekent een gesloten luchtdichte laag aan de binnenkant aanbrenge. De isolatiefolie zelf is damp- en luchtdicht doordat die uit vele dichte folielagen bestaat. Waar deze folie echter tegen muren, balken, gordingen, etc. aanloopt moet de folie hieraan vastgeplakt worden. Met speciale luchtdichtingstape en/of luchtdichtingskit. Bijvoorbeeld van Siga, Beta, Meuwissen of Illbruck. Dit is oplosmiddelvrije tape die niet verouderd en na 50 jaar nog net zo goed plakt. Op stuc- en metselwerk moet eerst een primer worden aangebracht voor een optimale hechting van de tape.

Over bovengenoemde isolatie bij voorkeur een speciale ('intelligente'-vochtvariabele) folie gebruiken. Deze wordt over de gordingen heen aangebracht en luchtdicht aangesloten op het stucwerk op de muren (bouwmuur, kopgevel en gevel op de verdieping. Alle naden en aansluitingen afdichten met speciale luchtdichtingstape en/of kit. Bijvoorbeeld van het merk Siga of Illbruck. De ruimte tussen de folie en het dakbeschot volledig vullen met isolatie om vochtproblemen in het dak te voorkomen.

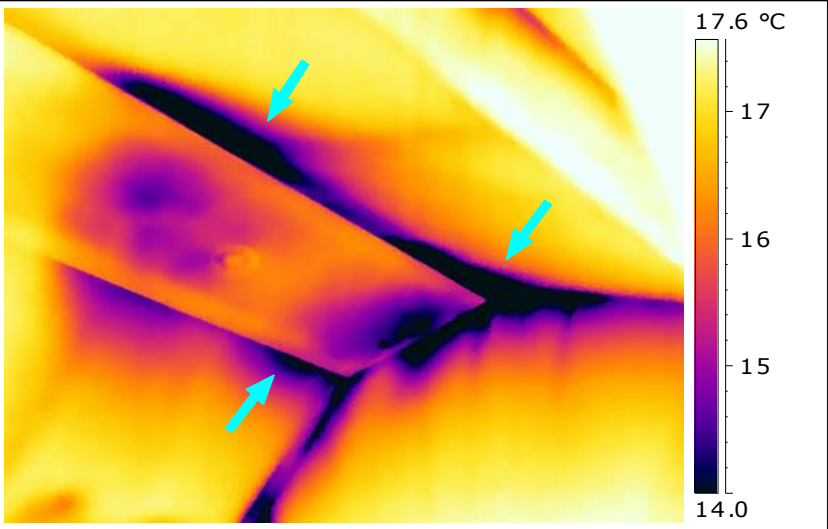
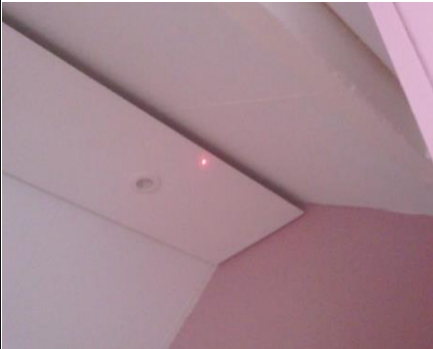
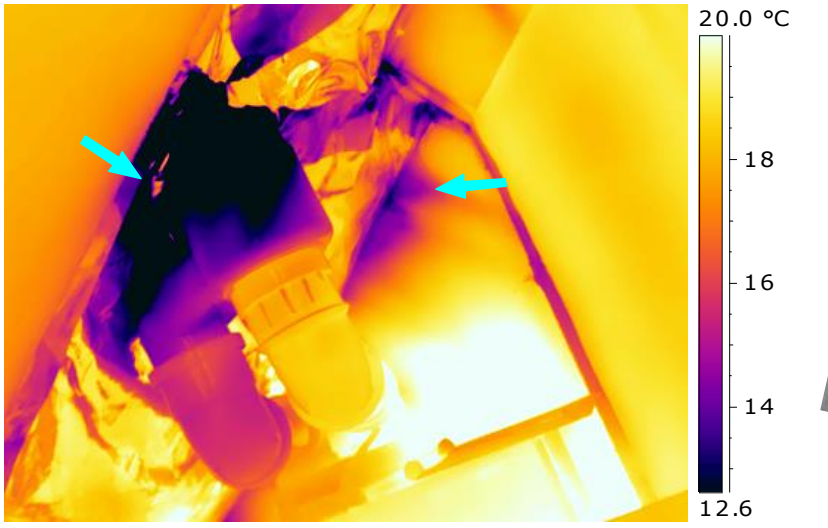
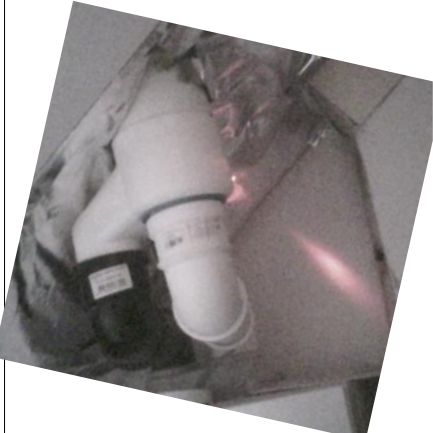
Doel meting:	Onderzoek warmte- en luchtlekken
Locatie:	
Verdieping / bouwdeel / Constructiedeel:	Overloop op zolder
a)

a) In de nok zit een brede naad in de afwerking, waardoor veel koude lucht binnen komt.

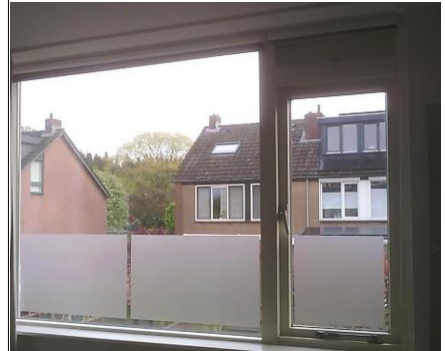
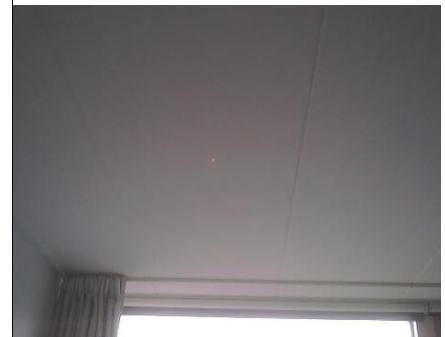
Doel meting:	Onderzoek warmte- en luchtlekken
Locatie:	
Verdieping / bouwdeel / Constructiedeel:	1^e verdieping achtergevel

- a) Het raam en bovenlicht hebben geen tochtstrip, waardoor er veel koude lucht binnen komt.
- b) In het plafond (= vloer van de zolder) komt koude lucht binnen uit het dak. Het dak achter de knieschotten bestaat immers ongeïsoleerde en kierende houten delen. Zie de eerdere opname.

- De overige houten en kunststof kozijnen tochten op sommige plaatsen zoals aangegeven bij de thermografische opnamen.
Deze naden tussen kozijn en vensterbank/muur afkitten met een goede, elastische kit. Dit kan een schilder of timmerman doen. Echter kit kan maar weinig beweging opvangen en kan (snel) kapot gaan. Beter is het daarom om deze aansluitingen met luchtdichtingstape af te dichten en hier overheen een aftimmerlat te plaatsen.

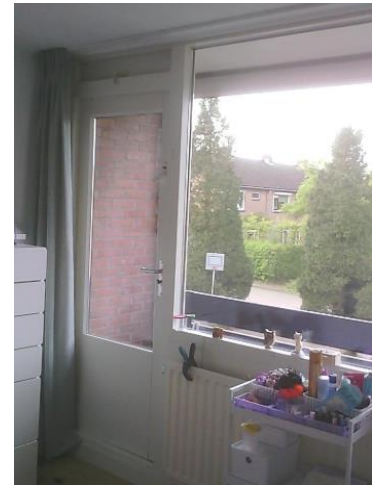
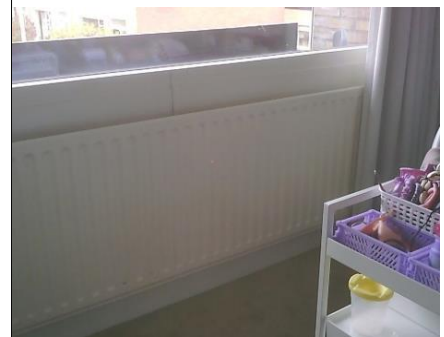
Doel meting:	Onderzoek warmte- en luchtlekken
Locatie:	
Verdieping / bouwdeel / Constructiedeel:	Balkonkamer voorzijde 1 ^e verdieping

- a) Ook hier tochten de deur en het bovenlicht flink door het ontbreken van tochtstrips.
- b) De borstwering lijkt niet geïsoleerd en tocht in de aansluiting op de (balkon)vloer.

- De **borstweringen** in de kozijnen (onder het glas) kunnen beter geïsoleerd worden. Dit is belangrijk omdat hier radiatoren achter zitten. *Aan de binnenzijde een multiplex paneel op het kozijn aanbrengen waar de radiator aan kan hangen. Het paneel aan de buitenzijde liefst zo ver mogelijk naar buiten om ruimte te maken voor zo dik mogelijke isolatie. Pir-isolatie heeft bij gelijke dikte de hoogste isolatiewaarde. Het buitenpaneel licht ventilerend aanbrengen om opsluiting van vocht te voorkomen. Of Rockpanel toepassen, dat is dampdoorlatend.*

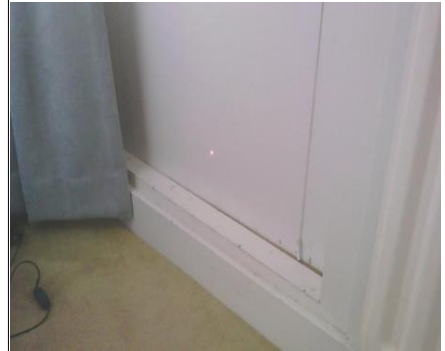
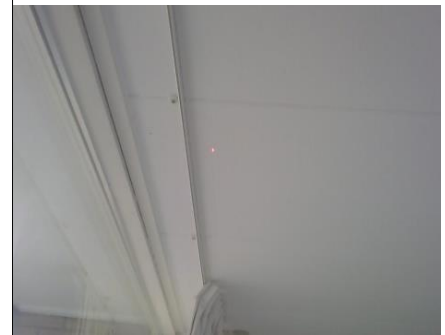
Doel meting:	Onderzoek warmte- en luchtlekken
Locatie:	
Verdieping / bouwdeel / Constructiedeel:	Balkonkamer voorzijde 1^e verdieping

a) De borstwering heeft een forse kier.

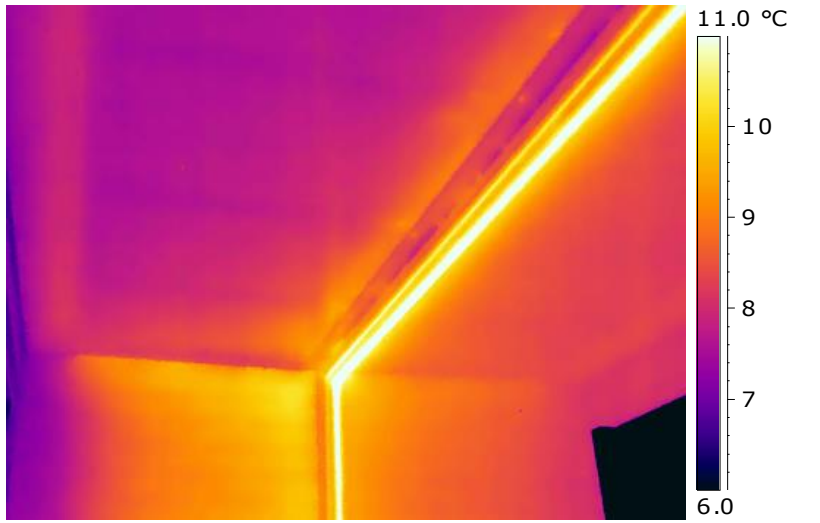
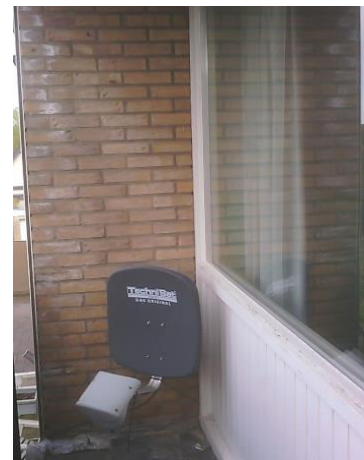
Doel meting:	Onderzoek warmte- en luchtlekken
Locatie:	
Verdieping / bouwdeel / Constructiedeel:	Balkon buiten

- a) Doordat de ruimte achter het knieschot koud is (zie vorige opname) is ook het buitenplafond koud.
N.B. de warme rand in het isolatieglas is de metalen afstandhouder tussen de glasbladen. Deze werkt als thermische brug.
- b) De tussenmuur binnen wordt buiten een spouwmuur. Of dit een thermische brug vormt is moeilijk te zeggen, omdat de zijmuur relatief warm is. Dit komt doordat tot 2 uur daarvoor het rolluik dicht was en de warmte tegenhield.
In de binnenhoek loopt de betonnen vloer door van binnen naar buiten.

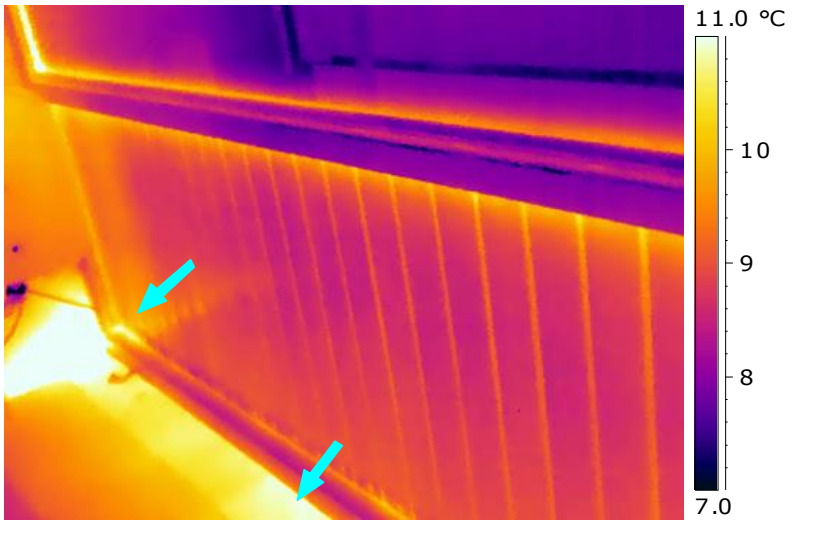
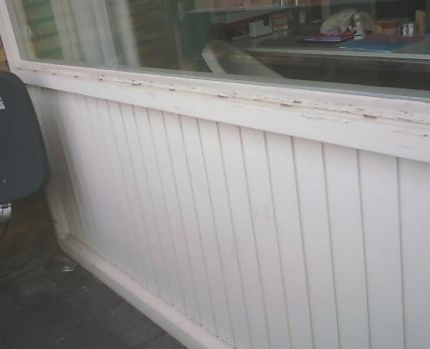
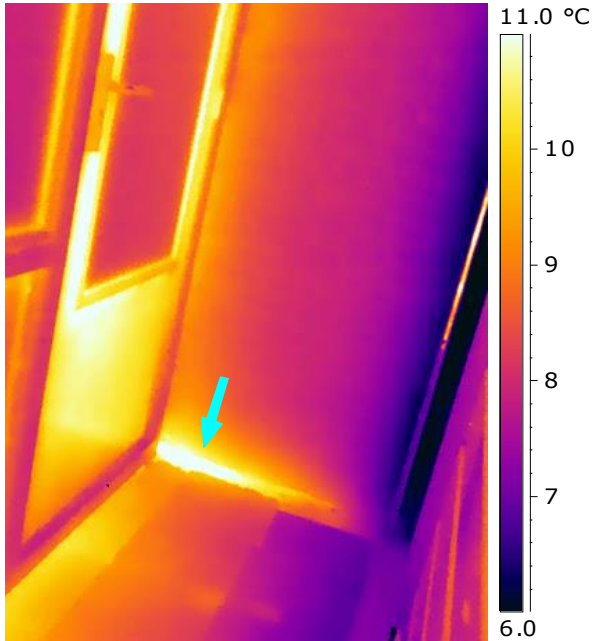
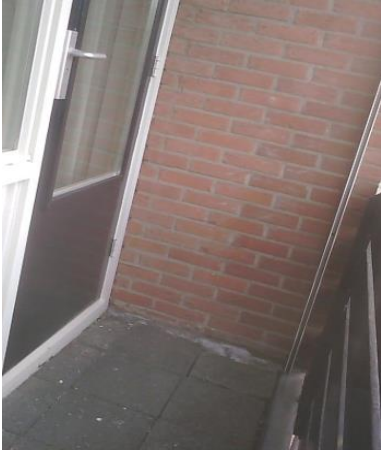
Doel meting:	Onderzoek warmte- en luchtlekken
Locatie:	
Verdieping / bouwdeel / Constructiedeel:	Balkon buiten
a)

- a) Links weer de warme binnenhoek. Ook de balkonvloer onder de borstwering is warmer.
- b) Ook deze binnenhoek is een thermische brug.
De balkondeur is deels van ongeïsoleerd board.

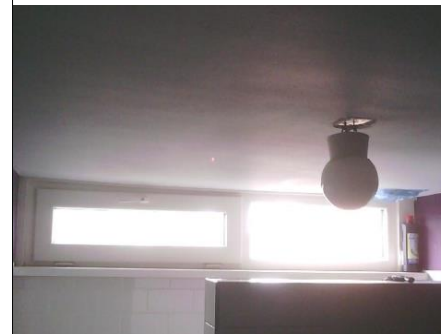
Doel meting:	Onderzoek warmte- en luchtlekken
Locatie:	
Verdieping / bouwdeel / Constructiedeel:	1^e verdieping

a) Tocht in de borstwering.

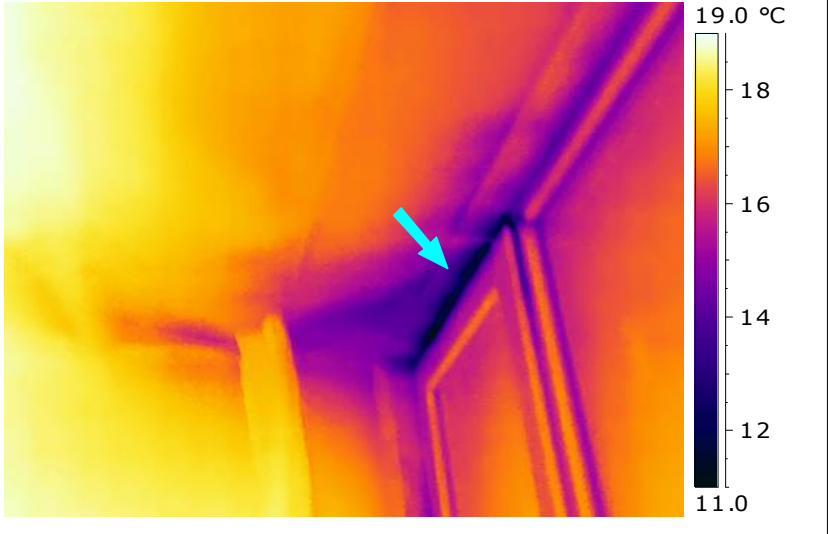
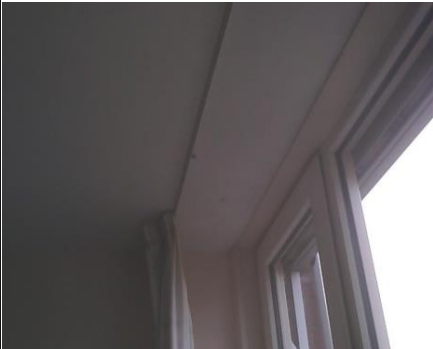
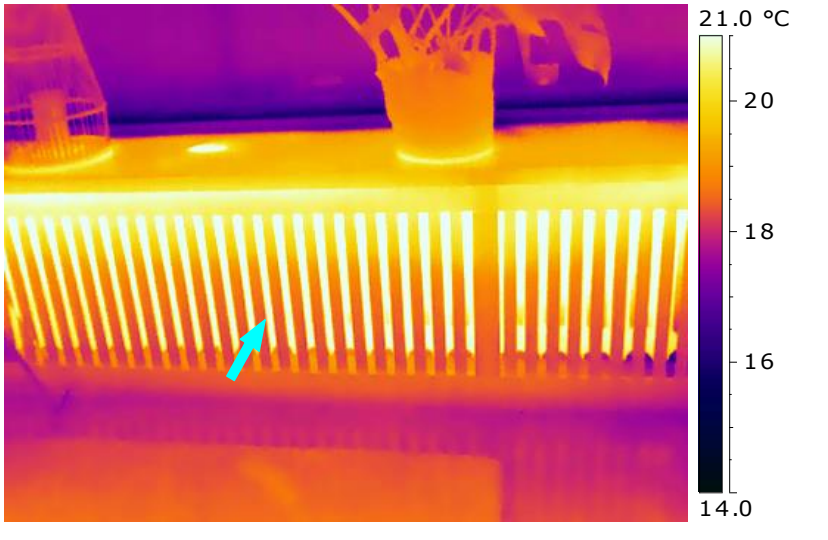
Doel meting:	Onderzoek warmte- en luchtlekken
Locatie:	
Verdieping / bouwdeel / Constructiedeel:	Woonkamer
a) Voorgevel

- a) Het raam in het kunststof kozijn tocht aan de bovenzijde.
- b) De warmte van de ledenradiatoren blijft onder de ombouw hangen. Sleuven maken in de vensterbank verbetert de uitstroom van de warme lucht. Daarmee verdwijnt niet alleen minder warmte via de gevel naar buiten. Ook zal de warme lucht verder de kamer in komen en de kamer daarmee egaler verwarmen.

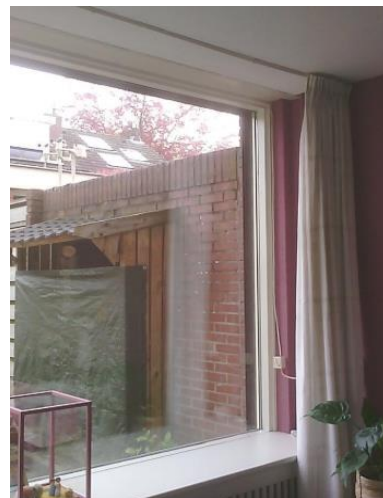
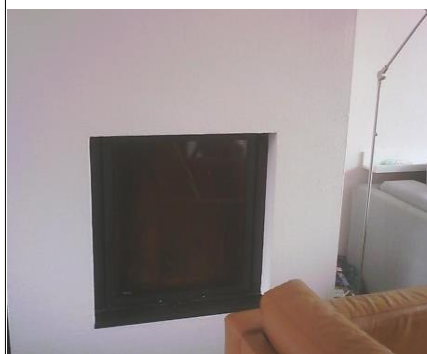
- a) Thermische brug door de betonlatei boven het raam.
- b) De gesloten haard is netjes luchtdicht ingebouwd.

Dit is niet eenvoudig te verbeteren. De beste manier om de woning vergaand te verduurzamen is om de buitengevel in te pakken. Dan worden alle koudebruggen ingepakt en luchtlekkages verholpen. Eventueel eerst het buitenspouwblad verwijderen. Maar ik vermoed dat dit te ver gaat.

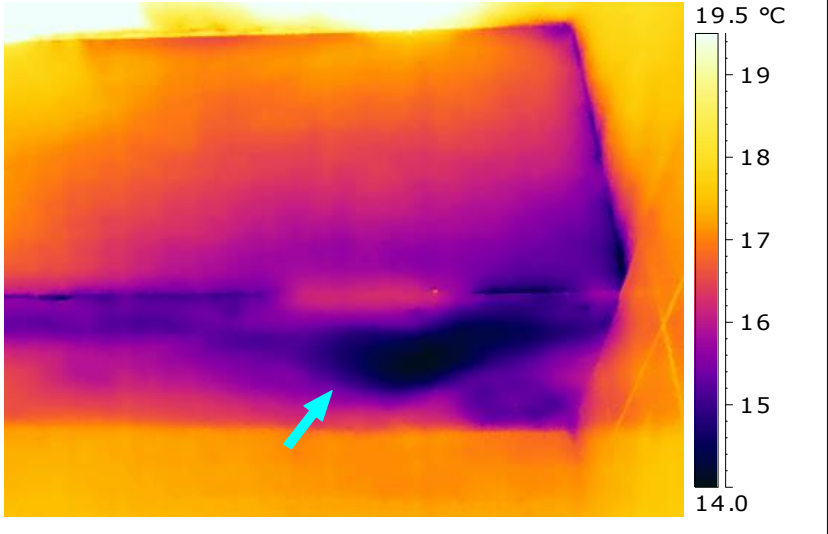
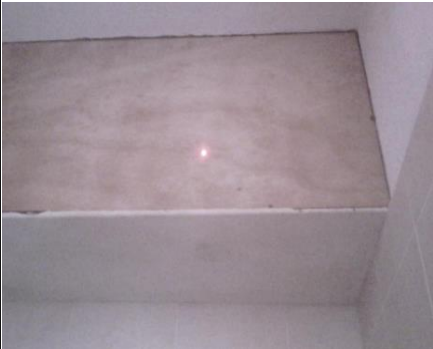
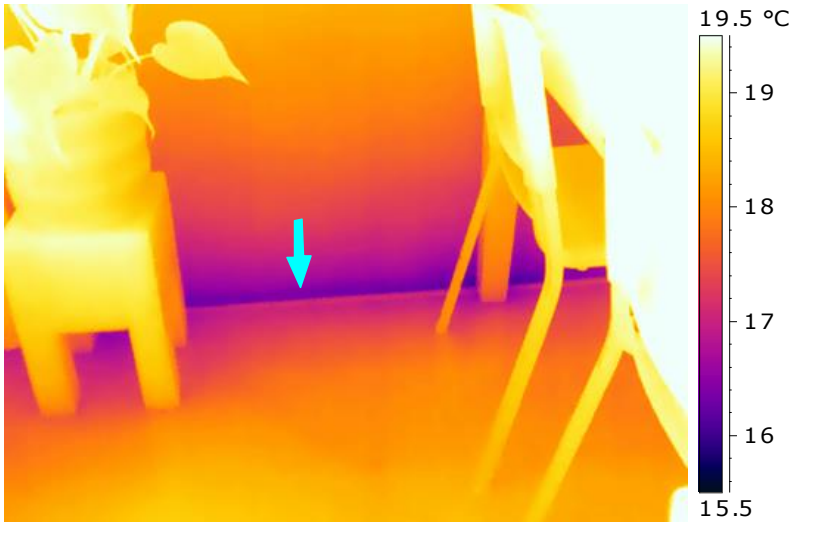
Doel meting:	Onderzoek warmte- en luchtlekken
Locatie:	
Verdieping / bouwdeel / Constructiedeel:	
a) Toilet

- a) In deze koof zit het riool, dat door loopt tot op de zolder. De koude lucht in de koof komt waarschijnlijk hier vandaan.
- b) Uit de kruipruimte lijkt geen lucht te komen.

- In de koof in het toilet is koude lucht te zien. Hierin loopt de riolering vanuit de kelder naar boven, vermoedelijk tot door het dak. De grote stalen pijp net boven de goot aan de voorzijde is de ventilatie van de badkamer. Ook langs deze dakdoorvoer gaat warme lucht naar buiten. Bij het isoleren van het dak beide doorvoeren luchtdicht inplakken.
