## Rapportage

## Thermografisch onderzoek

### *Neptunushof 3* *Maarn*

Gemeente Utrechtse Heuvelrug

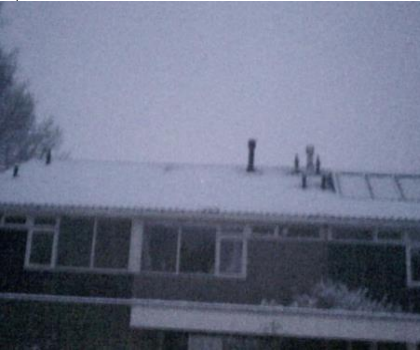
| <b>a)</b> | |

- a) De vers gevallen sneeuw smelt rond de verschillende dakdoorvoeren en bovenaan op de scheidingsmuur met nr. 1.  
Dit was om 16 u goed te zien aan de gesmolten sneeuw op deze plaatsen.
- b) De twee grote ruiten zijn vervangen door HR++. De twee ramen hebben hetzelfde glas, maar doordat de spouw tussen de twee glasbladen maar 9 mm is isoleert dit glas minder goed en is daarmee HR+.  
In de borstwering zijn weinig afwijkingen te zien.

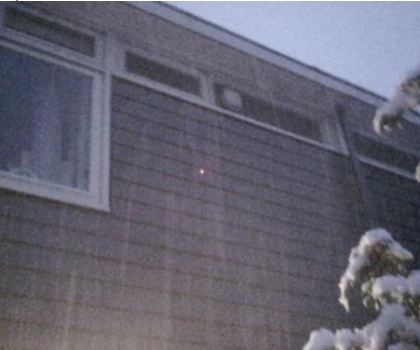
| a) | |

a) De twee ruiten in de badkamer zijn enkel glas.

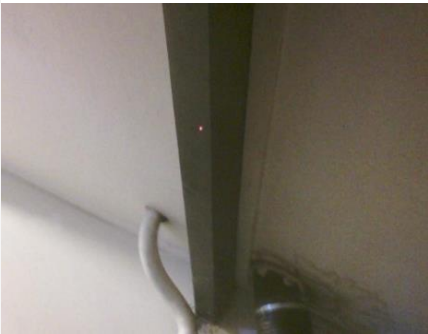
| b) | |

Dakdoorvoer pijp van de afzuigkap en van de ontluchting van het riool tochten.  
Tocht uit de kier gording en dakplaat.

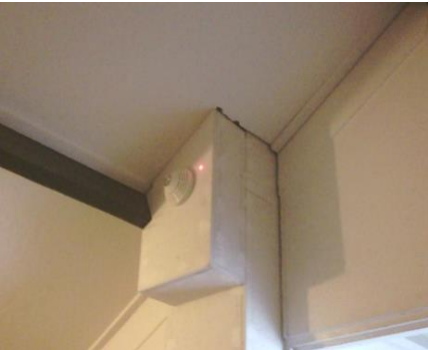
| a) | |

- a) De dakdoorvoer van de rookgasafvoer tocht.  
b) Idem dakdoorvoer c.v. ketel (eterniet plaatje?)

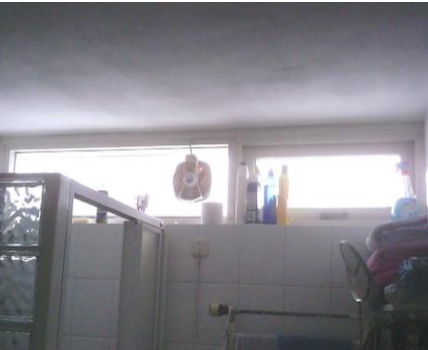
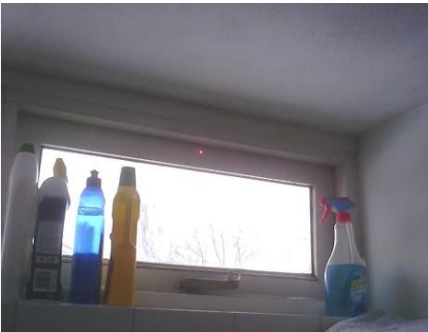
Ruiten zijn enkel glas

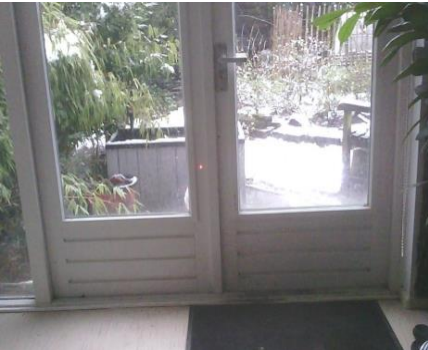
| a) | |

Alle blauwe vlekken is koude lucht van buiten, zowel het deurstel tocht flink als lucht onder het kozijn langs.

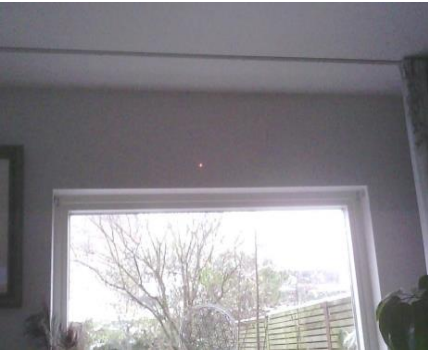
| a) Raamkozijn achtergevel | |

a) Tocht rond het kozijn.

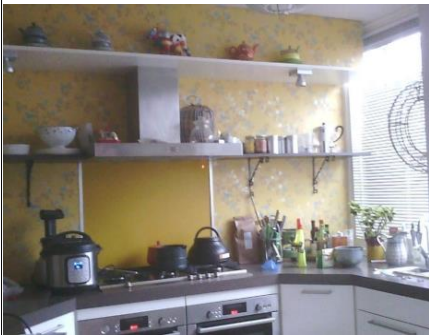
| b) Afzuigkap | |

- a) De houtkachel heeft geen klep, waardoor er altijd warme lucht via de houtkachel en de pijp naar buiten zal verdwijnen. Ook als de houtkachel niet in gebruik is.
- b) De afzuigkap lijkt niet te tochten. Pijp gaat via het pannendak naar buiten.
