## Rapportage

### Thermografisch onderzoek

***Breeschotenlaan 1  
3951 VK Maarn***

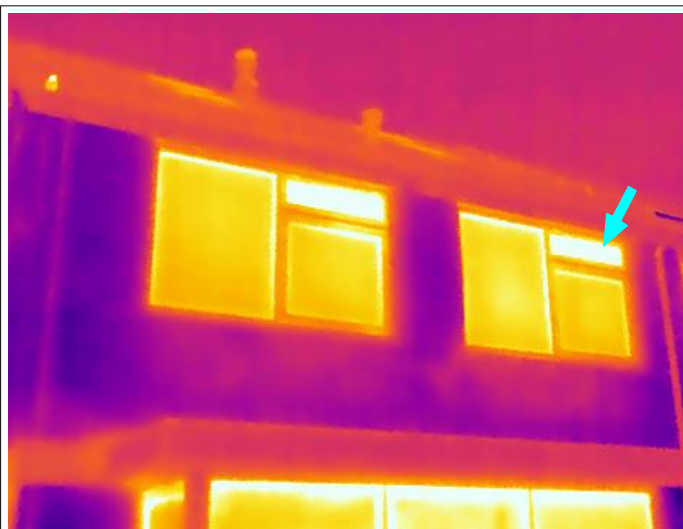
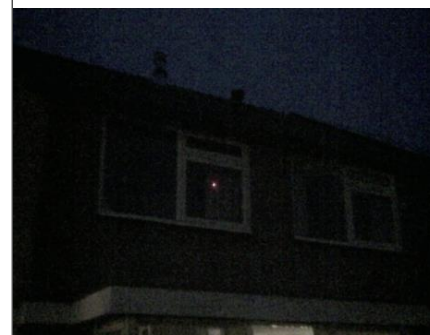
b)

*N.B. de opnamen aan de voorzijde laten thermografisch niet zoveel zien. Dit komt omdat de wind, die op de voorgevel stond, de gevel en het dak afkoelde. Aan de achterzijde is daarom des te meer te zien. Bovenlichten zijn enkel glas.*

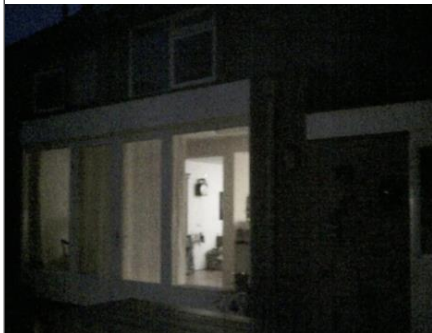
| b) | |

*N.B. dit is de lijszijde van de woning, waardoor er meer te zien is dan aan de voorzijde.*

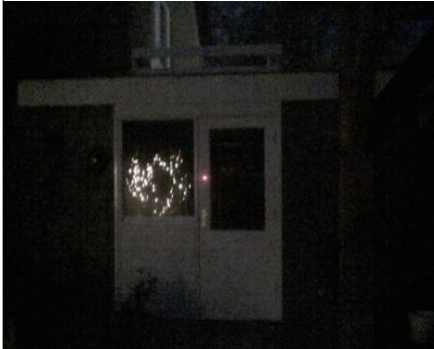
| <b>a) Achtergevel garage</b> | |

- a) Garage ligt buiten de geïsoleerde schil en is daarom niet meegenomen in het onderzoek.
- b) Ook vanuit hier vallen de warme banen op in de gevel. Boven het kozijn zorgt de latei voor warmtegeleiding. De linker hoek van de latei is warmer. Dit kan duiden op een luchtlek, gezien de warme baan die van daaruit omhoog gaat (convectie van warme lucht in de spouw). Het linker deel van het kozijn is binnen weggewerkt achter een voorzetwand.

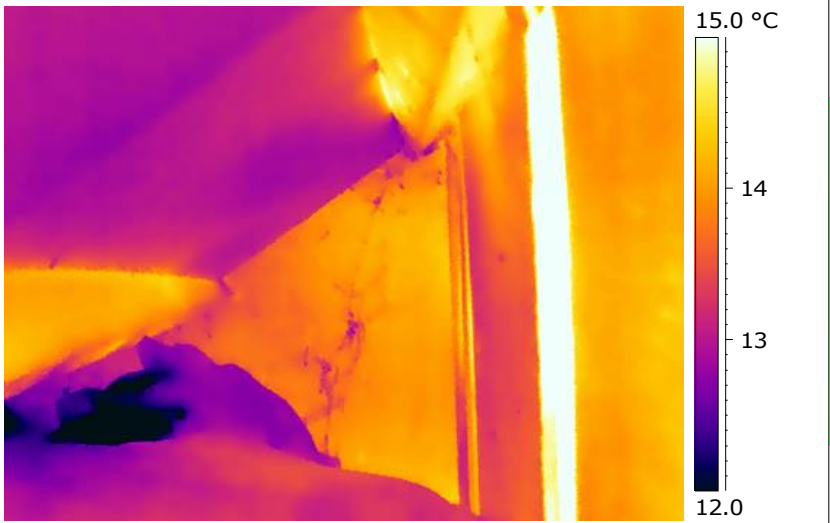
| <b>b) Tussenmuur achter het knieschot</b> | |

- a) Koude lucht van achter het knieschot. Het dakbeschot, dat bestaat uit houten delen met veel kieren, is enigszins geïsoleerd met 2 cm dikke piepschuimplaten. Die ook kieren.  
De c.v. leidingen die hier lopen koelen af in de koude, tochtige ruimte.
- b)

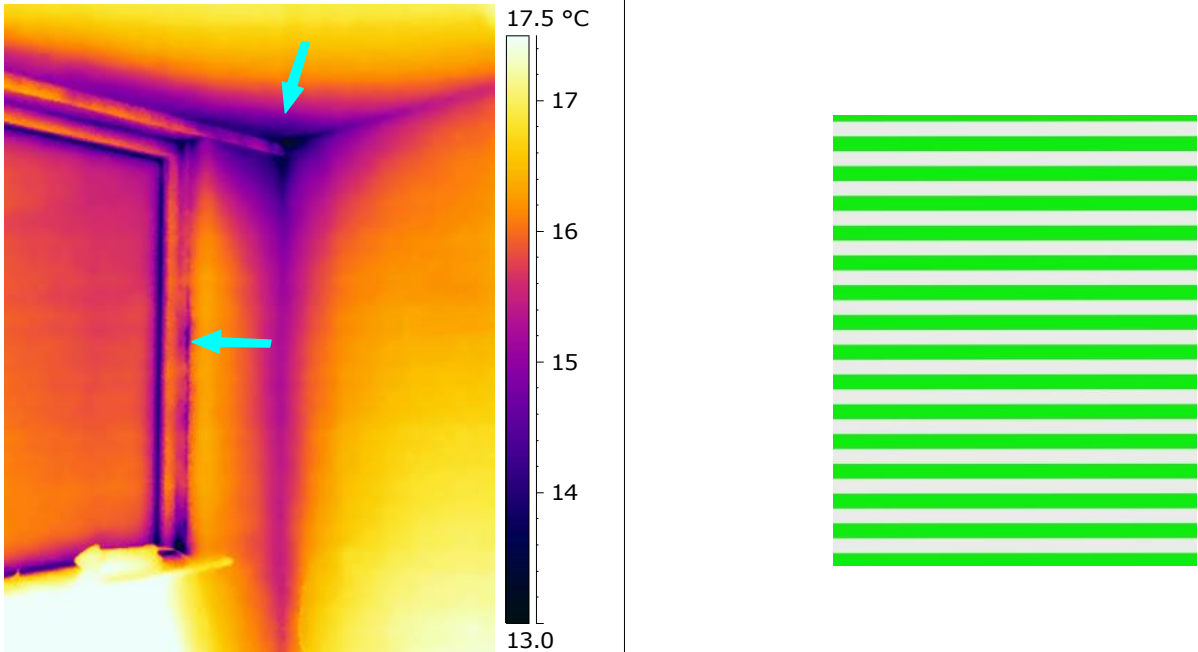
| b) | |

a) Glas van het bovenlicht is enkel. De originele, opdek, tochtstrip dicht niet meer goed af.

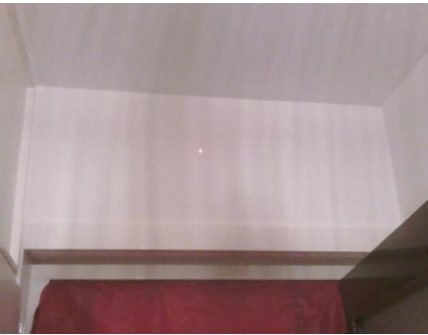
| <b>b) Voordeur</b> | |

- a) De natuurlijke ventilatie gaat rechtstreeks naar buiten. Had ik niet goed afgeplakt.  
Wat koude lucht uit de drukplaat. Dit komt of langs het riool uit de kruipruimte, of uit de spouw achter het Inbouwreservoir.
- b) Boven de voordeur is het vrij koud, terwijl dit t.p.v. het dak van de garage is.

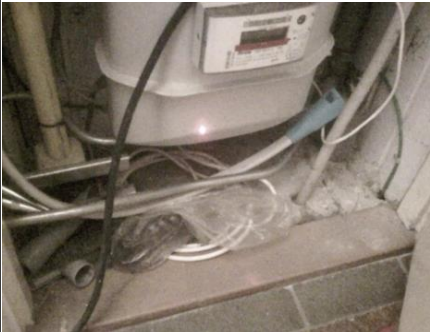
| b) | |

- a) De binnenzijde van de gevel is afgewerkt met schroten. Tussen de schroten en het kozijn tocht het.
- b) Kleine gaten naar de kruipruimte. BG vloer is beton. Achter de voordeur een stukje in het werk gestort. De rest Kwaaitaal.

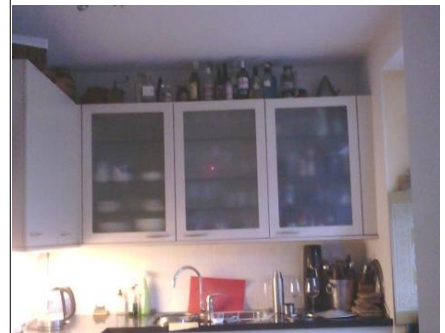
b)

Boven de kasten is de muur (garage) behoorlijk koud.

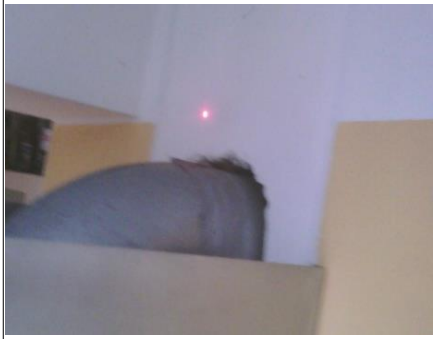
| b) | |

- a) De deur naar de garage is erg krom (door het temperatuurverschil) en laat veel koude lucht door.
- b) Veel koude lucht uit de garage. Rond de pijp van de afzuigkap zit 1 cm ruimte.

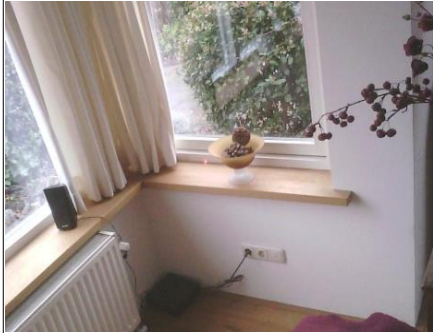
| b) | |

- a) Erg koude binnenhoek in de aansluiting erker-originele gevel.  
De latei boven het kozijn is ook goed zichtbaar.  
b) Koude lucht uit de aansluiting kozijn-vensterbank en uit de kruipruimte langs de c.v. leiding.

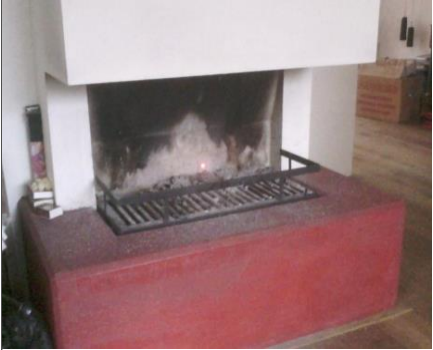
a) Tja, de openhaard. Zelfs met de klep dicht gaat door de schoorsteen warmte verloren.
