Thermografisch onderzoek + Advies verduurzaming

Opdrachtgever:

Gemeente Utrechtse Heuvelrug

Thermische opnamen buitenzijde
voor zonsopgang, op 25-04-2024

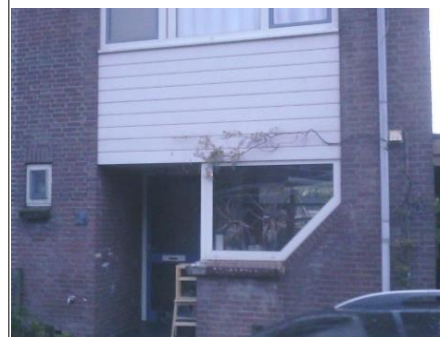
b)

De gevel toont thermografisch vlekkelig. Dit kan duiden op isolatie die niet goed zit.

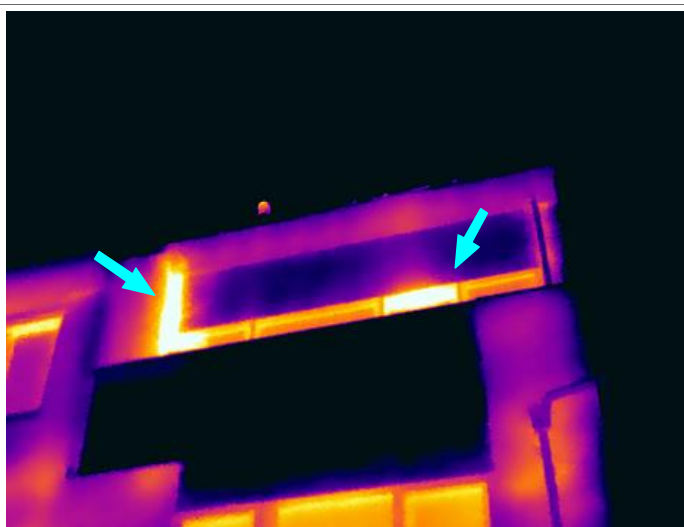
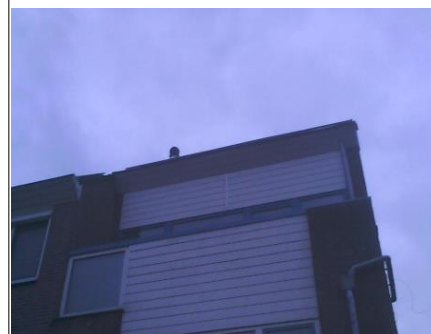
- a) De gemetselde gevels geven een vlekkelig thermografisch beeld. Deels waarschijnlijk koudebruggen ter hoogte van de betonnen 2^e verdiepings-/balkonvloer. Maar het kan ook duiden op verzakte spouwisolatie.
- b) De binnenhoek links is warm doordat de smalle penant metselwerk bij de buren doorloopt naar binnen. Zie foto rechts

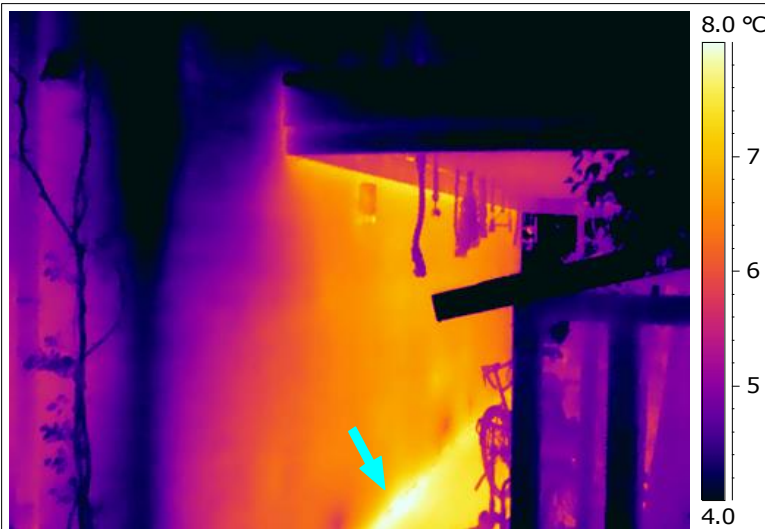
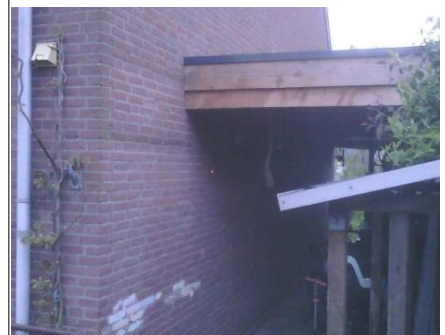
- a) Warme vlekken in het metselwerk. Deels waarschijnlijk koudebruggen ter hoogte van de betonnen 2^e verdieping-/balkonvloer.
- b) Onder de carport blijft de warmte mooi hangen, waardoor dit stuk gevel minder warmte verlies. Op maaivelhoogte is de warmteuitstraling groter dan gebruikelijk. Dit kan duiden op spouwvervuiling onder maaiveld.

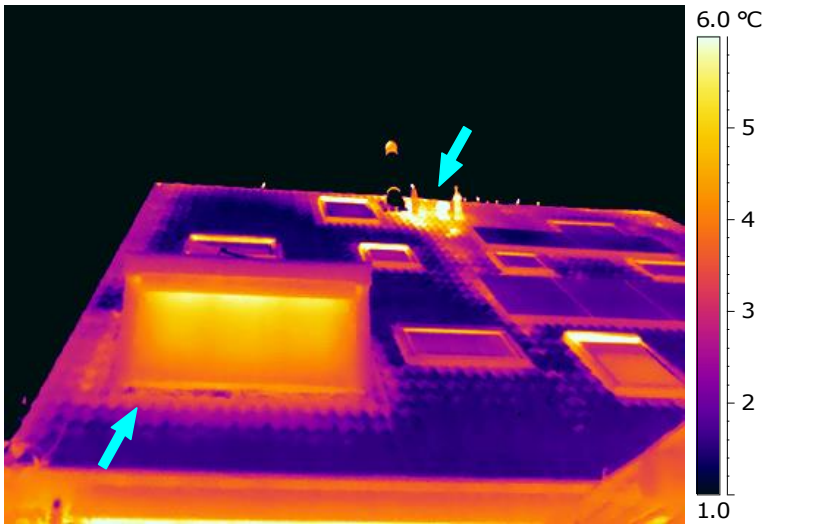
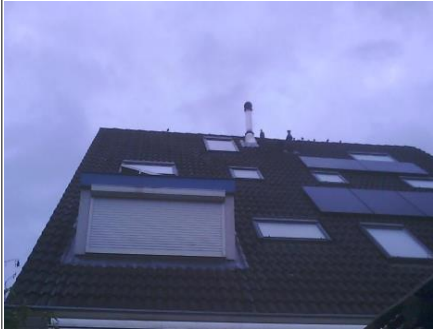
In het **pannedak** zit een forse lucht lekkage rond de dakdoorvoeren net onder de nok. Hier gaat de pijp van de houtkachel, de rookgasafvoer van de c.v. en de ventilatie naar buiten. Op de opnamen aan de buitenzijde is te zien dat hier veel warme lucht verdwijnt.

- a) Dit glas is vervangen door zeer goed HR++ glas (Eclaz One) met een $U = 1,0 \text{ W/m}^2\cdot\text{K}$.
Op maaiveldhoogte relatief veel warmteverlies (dat lijkt meer dan gebruikelijk).
De schuifdeur lijkt iets te tochten.
- b) Rond de dakkapel is het warm.
Een deel van de ventilatiekleppen van de dakramen staat open.
Rond de dakdoorvoeren bovenin het dak komt veel warme lucht naar buiten.

Ubbink levert standaard luchtdichte manchetten van EPDM om een dak rond pijpen af te dichten (aan de binnenzijde).

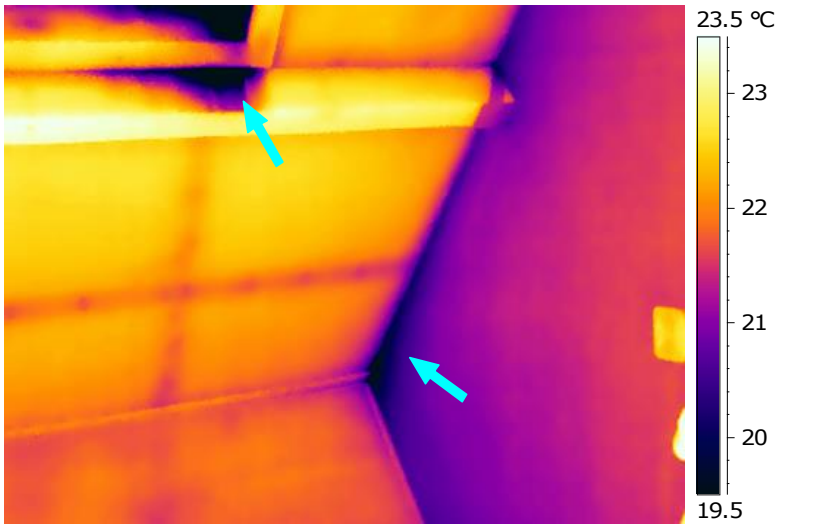
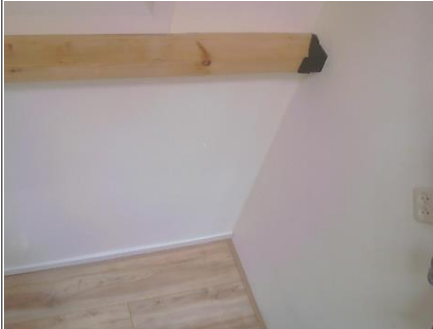
- a) Het dak is door de bewoner aan de binnenzijde geïsoleerd met 120 mm glaswol met daaroverheen een folie. Klein luchtlek bij het lichtpunt.
Het betonnen binnenspouwblad is onder de pannen onvoldoende geïsoleerd, waardoor hier een koudebrug zit. Het dak is duidelijk beter geïsoleerd dan de kopgevel (R_c 3,5 versus R_c 1,2).
- b) Zie onder a.
De folie onder de gipsplaten is niet afgeplakt, maar doordat alle naden zijn afgetaped is er geen luchtlekkage. Behalve bij de aftimmering onder het Velux dakraam.

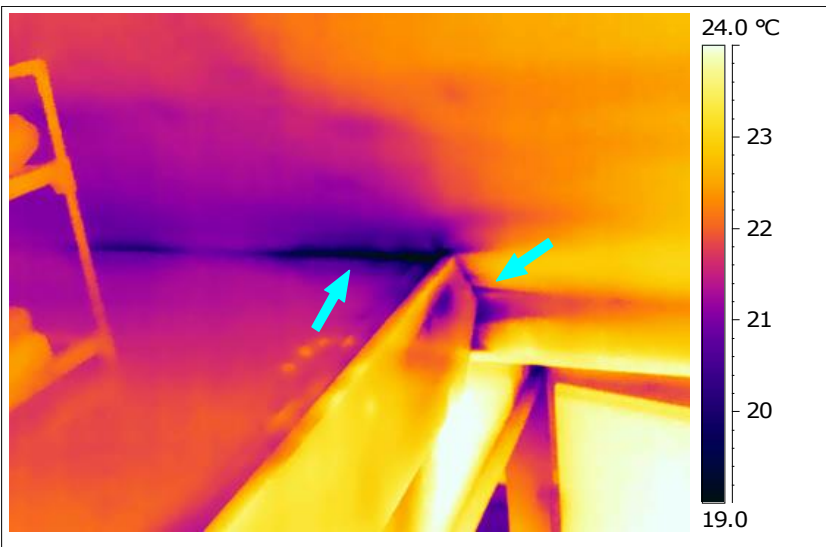
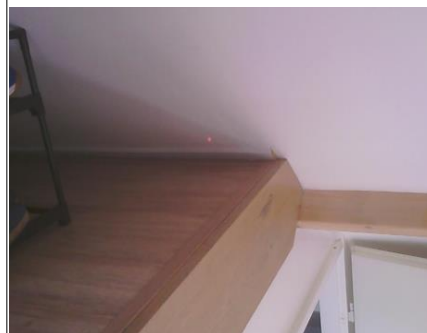
- a) Hier gaan de pijp van de houtkachel en de ventilatie door het dak naar buiten. Rond deze pijpen zit een fors gat in het dak.
- b) In de vloeringvloer komt koude lucht uit het dak binnen. Zie ook de volgende opname.

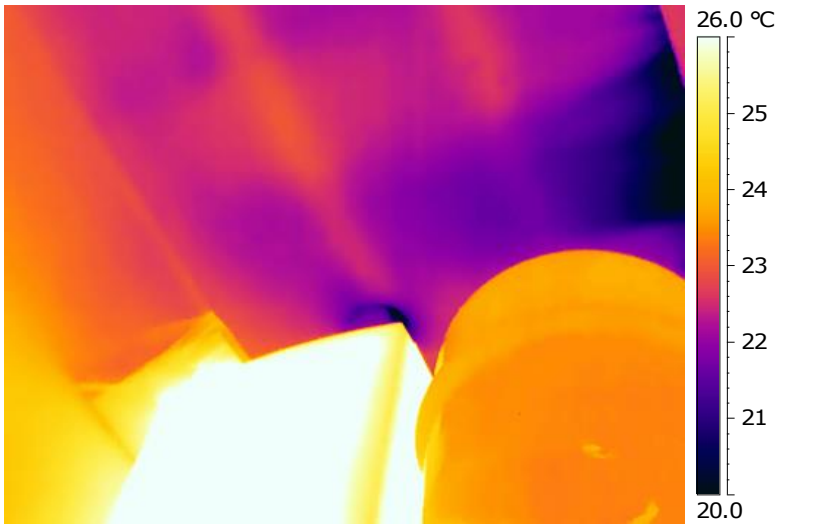
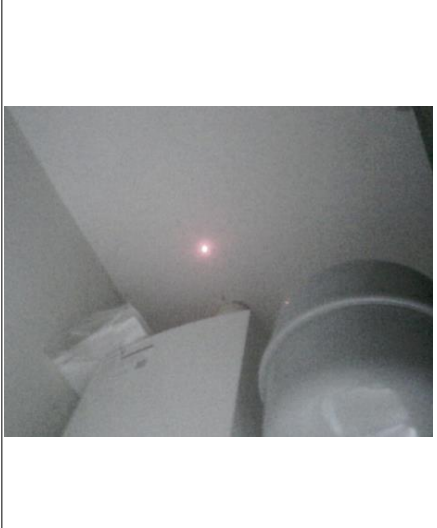
b) c.v. kast

- a) Koude lucht uit de vlieringvloer (plafond in de wasmachineruimte).
- b) Idem plafond boven de c.v. ketel. Deze hangt boven de trap.

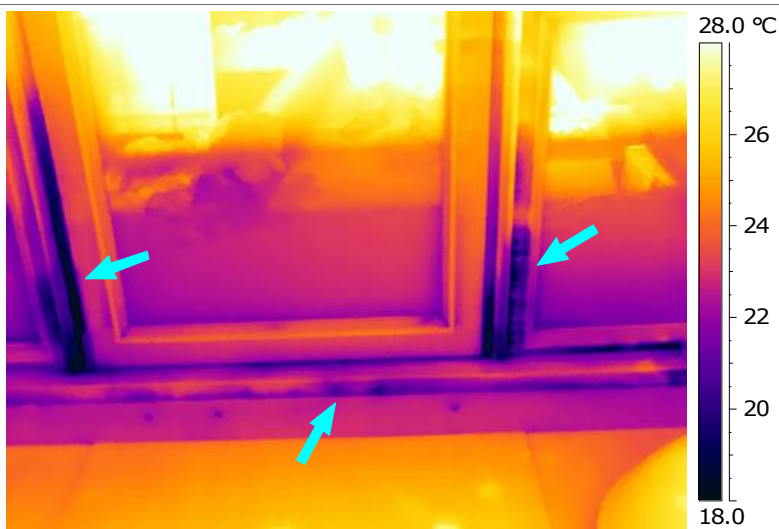
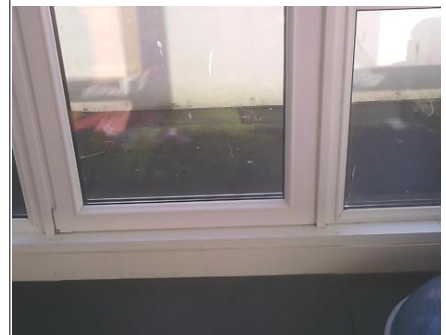
b)

De draaikiep deur tocht onderin. De rubbers vervangen kan helpen.
Het kunststof kozijn zelf tocht ook iets.

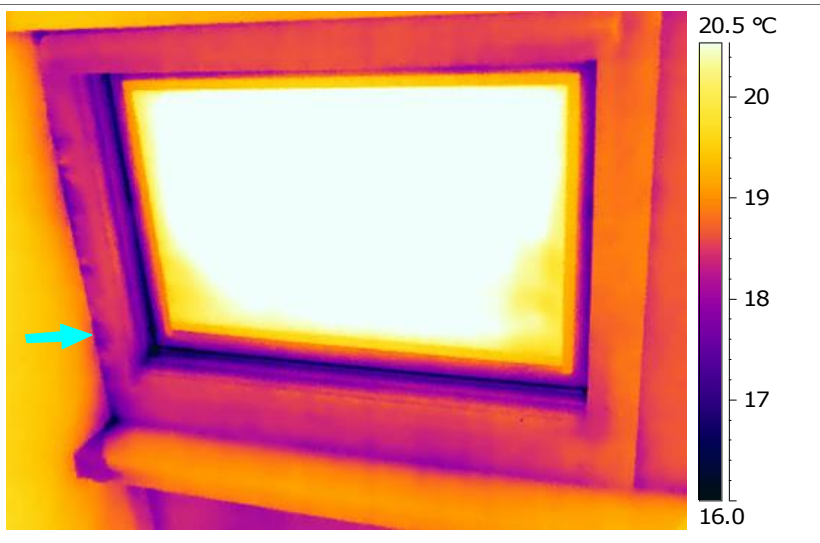
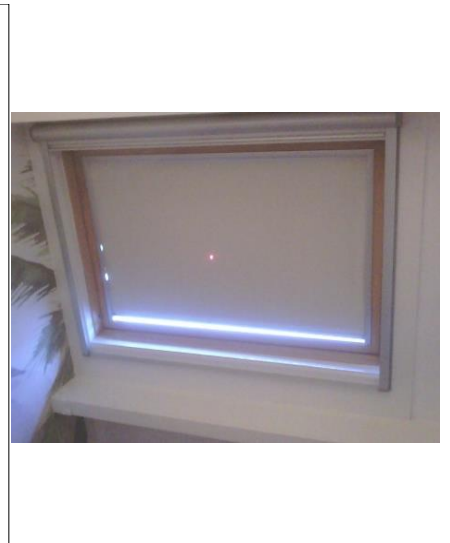
b)

a) Dit stuk dak is niet geïsoleerd. Het dakbeschot bestaat uit Opstalen dakplaten van spaanplaat met daarop 3 cm PUR isolatie. De blauwe punten zijn de nagels waarmee de houten ribben op de spaanplaat vast zitten.

Links luchtlekkages.

Links in de aansluiting op de bouwmuur kleine luchtlekkages.

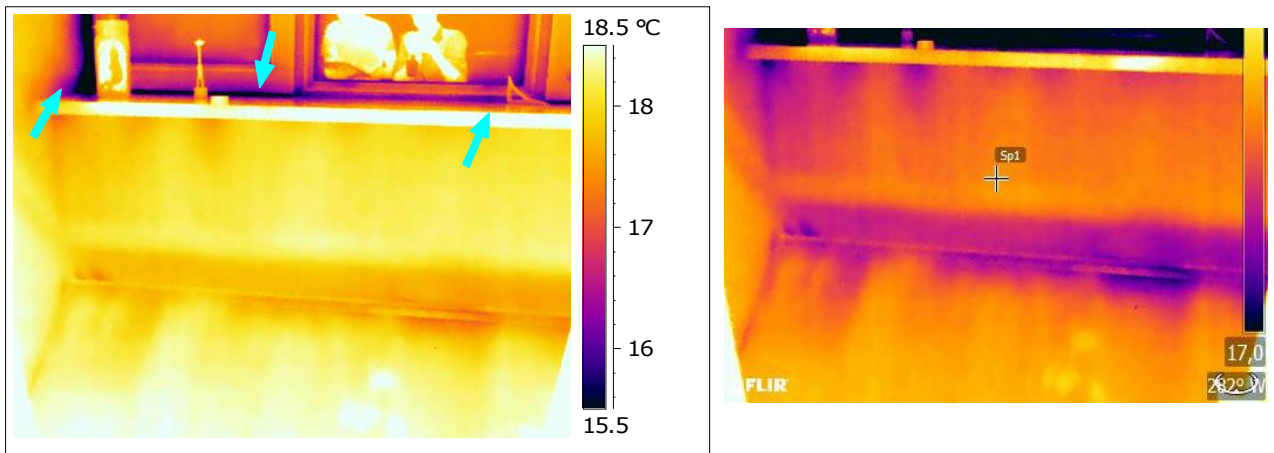
- a) De betonnen vloeren lopen bij het dak onder 45 graden schuin omhoog. Zie ook de onderste foto. Dit is op alle verdiepingen.
- b) Dezelfde thermografische opname twee keer anders ingesteld.
Links om de tocht van het kunststof kozijn goed te laten zien.
Rechts is de lucht van buiten in het knieschot onder de dakkapel te zien.

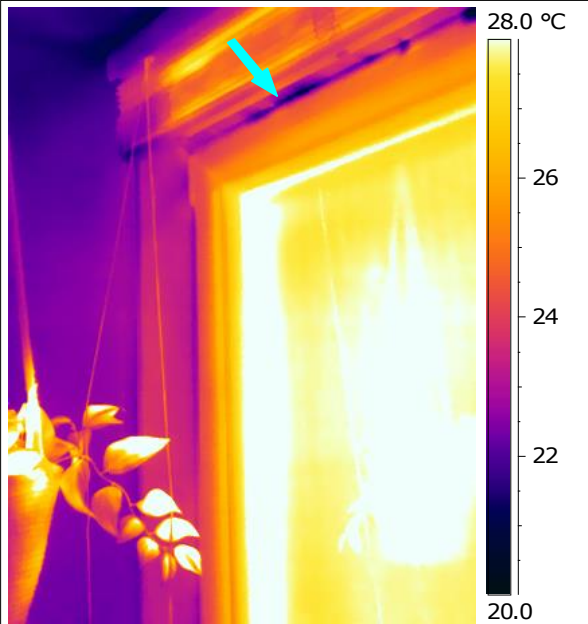
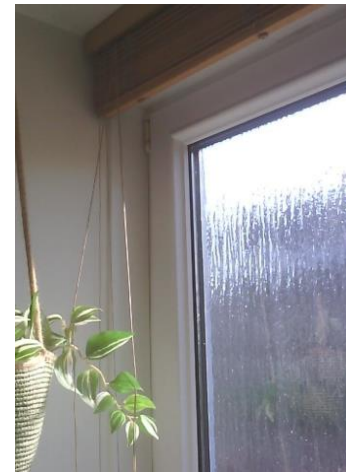
b) Badkamer

a) Tussen het kozijn en de aftimmering zit een kier waar het flink door tocht.

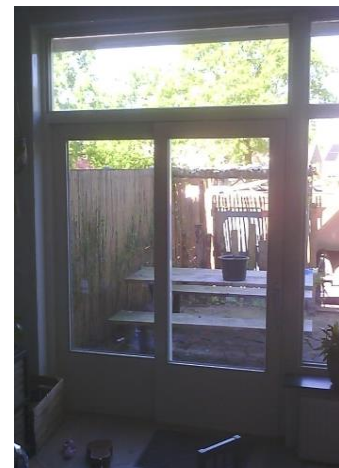
b) Schuifpui achtergevel

- a) Uit het inbouwreservoir kwam lucht uit de kruipruimte. Rond het riool zit in de begane grondvloer een groot gat. Ook rond het kozijntje in het toilet tocht het.
- b) De schuifpui tocht, met name onderin.

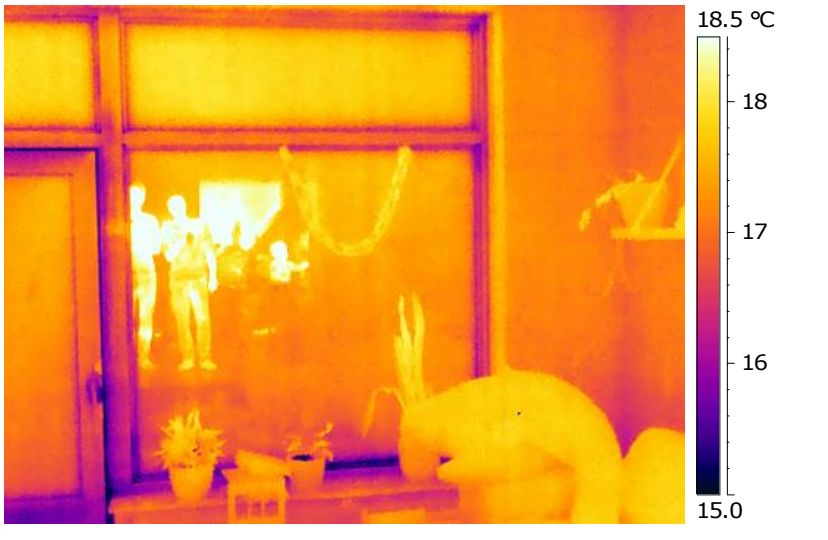
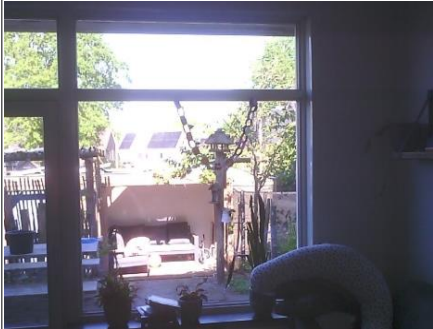
Doel meting:	Onderzoek warmte- en luchtlekken
Locatie:	
Verdieping / bouwdeel / Constructiedeel:	Achtergevel begane grond
a) Bovenlicht schuifpui

a) Kleine luchtlekkages rond het kozijn en langs de glaslatten. Het glas is recent vervangen door zeer goed HR++ glas met een $U = 1,0 \text{ W/m}^2\cdot\text{K}$ (Eclazz One) in het bestaande houten kozijn.

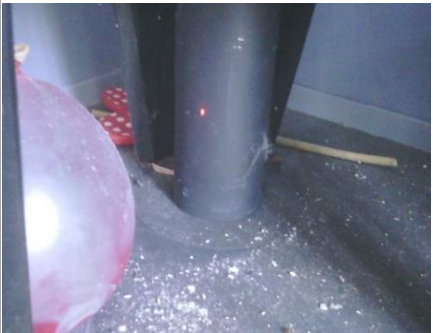
- a) De houtkachel is gesloten, dat wil zeggen hij krijgt zijn verse lucht uit de kruipruimte via een buis.
- b) Deze buis sluit niet geheel luchtdicht aan op de vloer.
