## Rapportage

### Thermografisch onderzoek

***Driespronglaan 6  
3951 VJ Maarn***

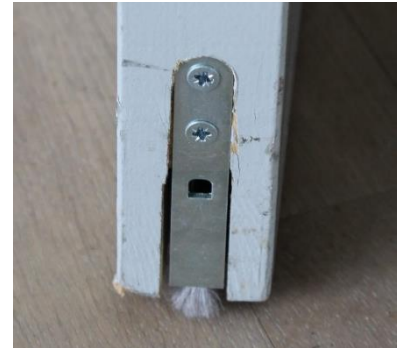
*De onderzijde van naar binnendraaiende deuren is lastig tochtdicht te maken omdat daar geen aanslag zit waar een tochtstrip tegenaan kan sluiten. Er zijn twee mogelijkheden:*

- Een valdorpel infrezen in de onderzijde van de deur. Bij het sluiten van de deur komt deze naar beneden en dicht af op de onderdorpel.

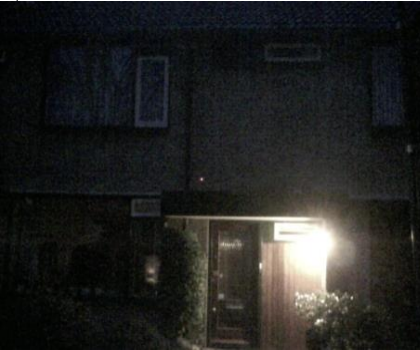
a) Voordeur en toilet hebben enkel glas.

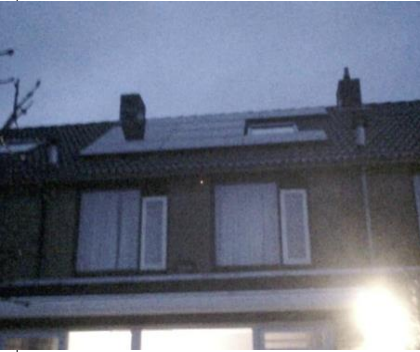
| <b>a)</b> | |

a) Zie vorige opname.

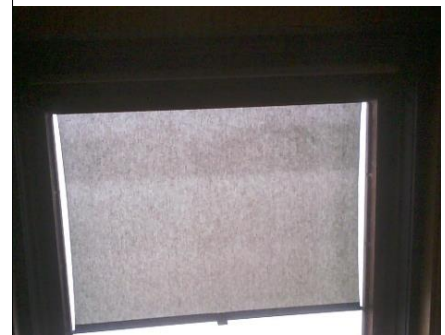
b)

Tocht rond het dakraam. Ook de klep van het dakraam sluit niet helemaal af.

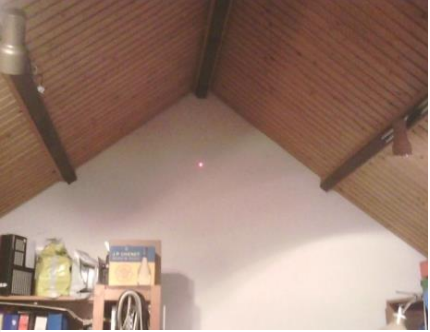
| b) | |

Het dak bestaat uit houten delen en is aan de binnenzijde geïsoleerd met 20 mm polystyreen platen, afgewerkt met schroten. Dit geheel is niet luchtdicht, waardoor er op de zolder veel tocht is en veel warmteverlies zoals te zien is op de opname aan de buitenzijde. De warme lucht die uit het dak kan ontsnappen wordt op de lager gelegen verdiepingen aangevuld met koude lucht van buiten. Hierdoor ontstaat een koude trek in de woning.

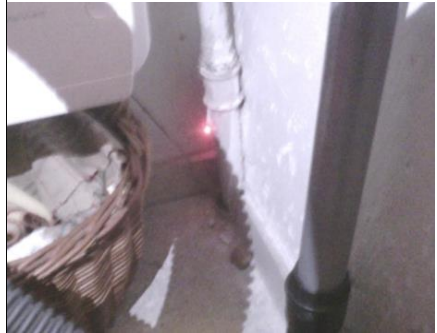
a) Koude lucht uit het plafond.

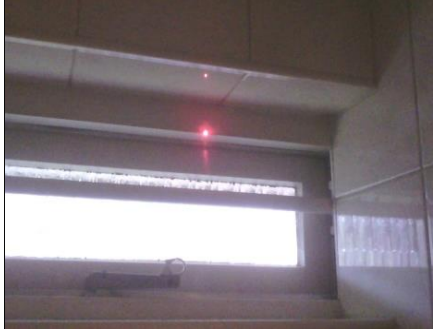
| <b>b)</b> | |

**Commentaar**  
 Bovenlicht is enkelglas.  
 Wat tocht langs het kozijn.

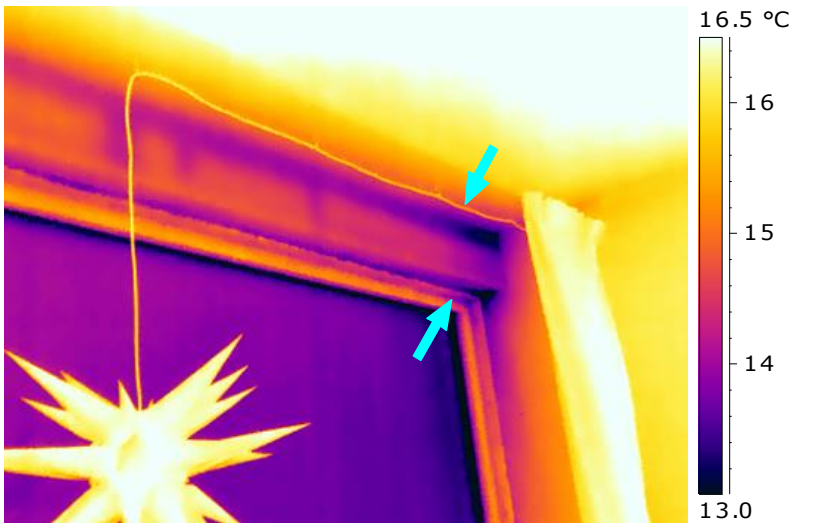
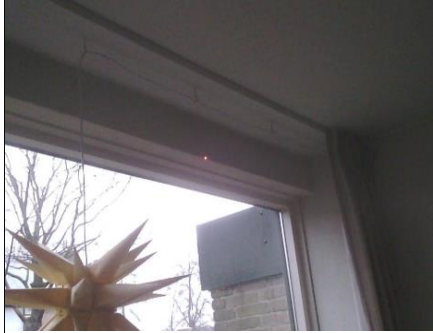
a) De invoer van de CAI-leiding tocht.

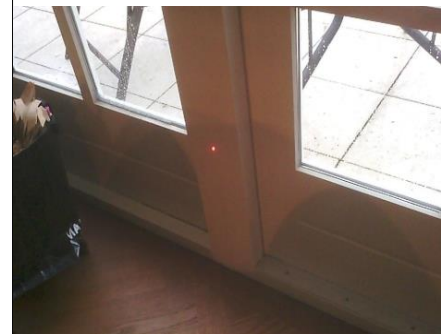
a) De deur tocht.

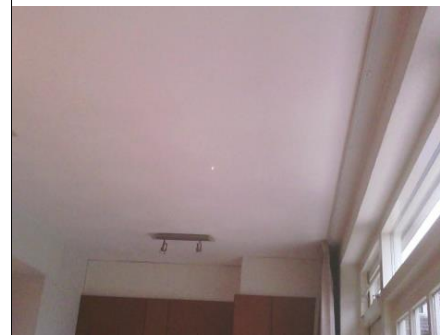
- a) Bij de gevel is het aardig koud.
- b) Kou in de gevel en het plafond.

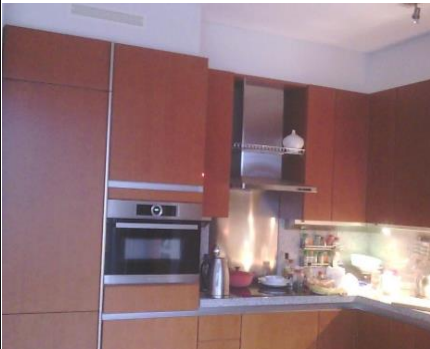
a) Koude lucht in de aansluiting uitbouw op de woning.
